مدیریت زمین‌شناسی مهندسی، مخاطرات و زیست محیطی  
گروه مخاطرات، زمین‌شناسی مهندسی و ژئوتکنیک

## گزارش سیل و طوفان مازندران

(یکشنبه ۱۳۸۷/۷/۷)

Engeo ۸۷-۹-۳

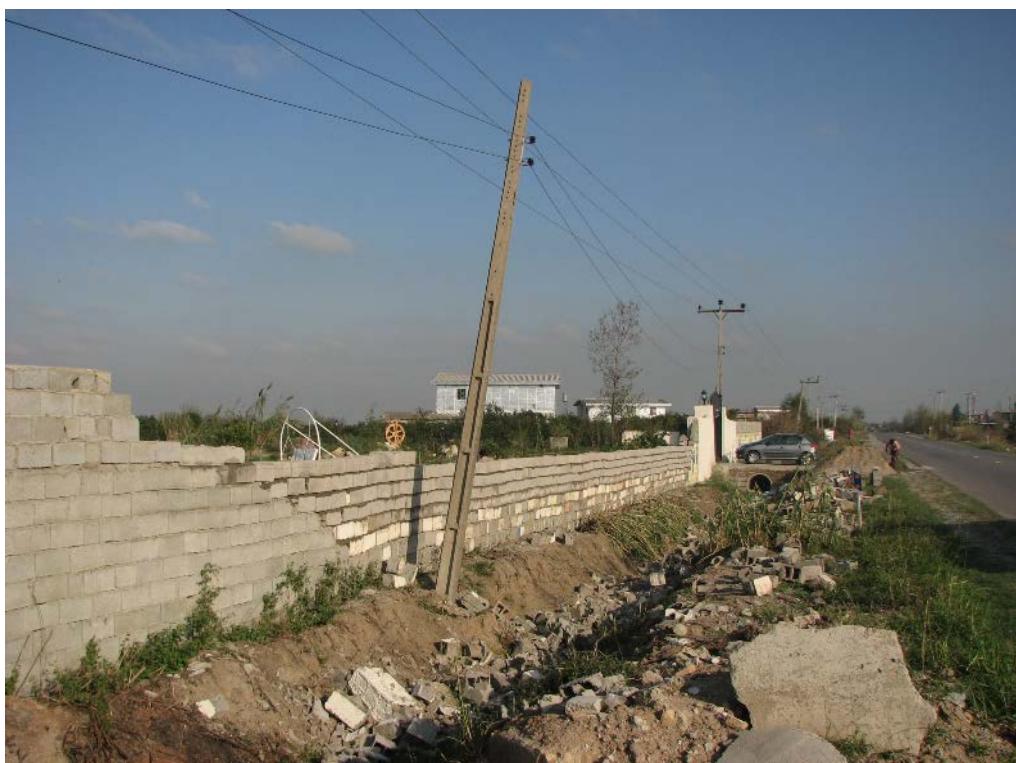
۱. تخریب دیوارها، حصار باغها و ویلاها (شکل ۳)
۲. تخریب شیروانی و سقف خانه‌ها (شکل ۴)
۳. کج شدگی و افتادگی تیرهای برق (شکل ۵)
۴. کج شدگی و شکستگی علائم و تابلوها (شکل ۶)
۵. کج شدن و شکسته شدن تنہ درختان (شکل ۷)
۶. جابجایی و تخریب اتاقک‌های فلزی (شکل ۸)
۷. جابجایی قایق‌های کنار ساحل و در مواردی برخورد آنها به ساختمانهای کنار ساحل

شکل ۳- تخریب دیوار خانه ویلایی بر اثر طوفان نزدیک آبادی پنبه زار کتی

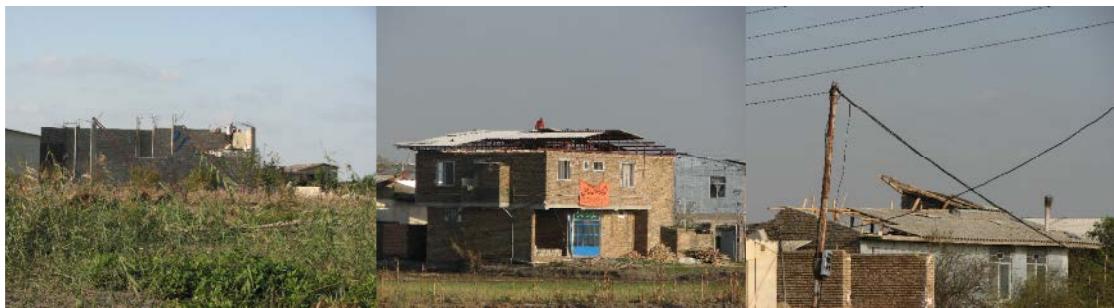
شکل ۴- تخریب شیروانی و سقف خانه‌ها بر اثر طوفان حدفاصل آبادی پنجه زار کتی- سید محله

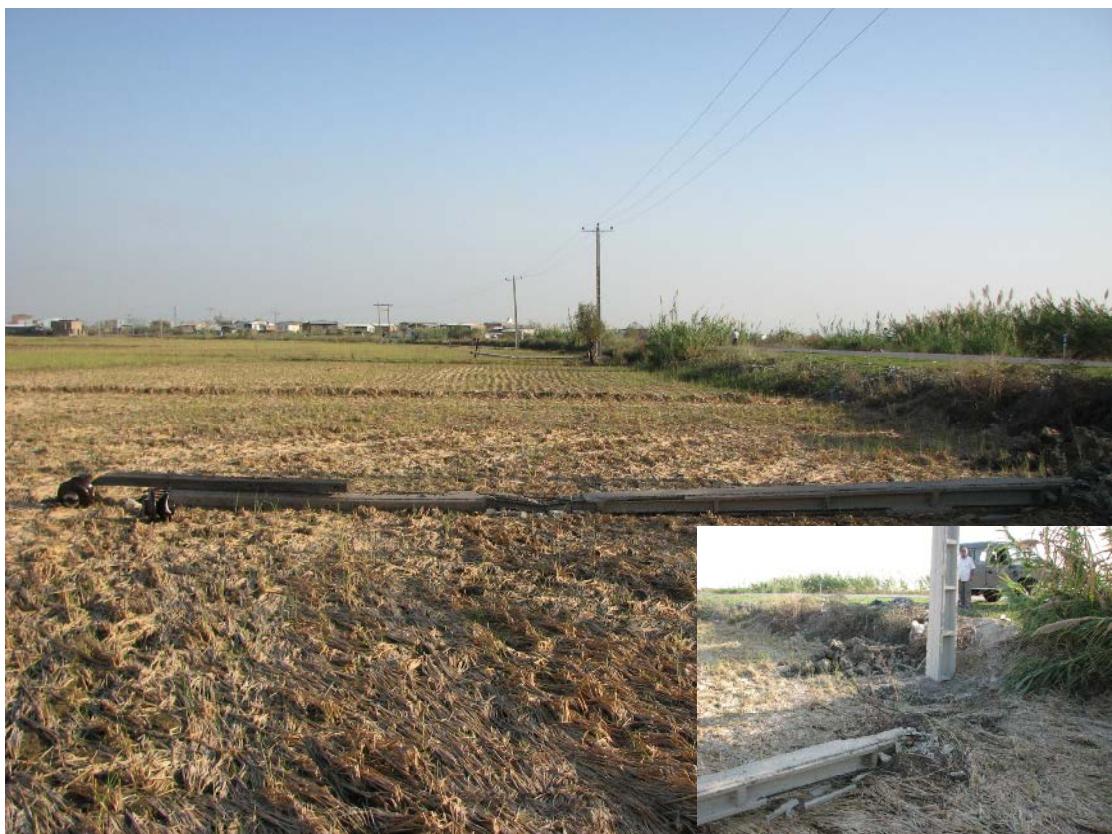
شکل ۵- شکستگی تیرهای برق حد فاصل آبادی‌های سید محله- عباس علی کش

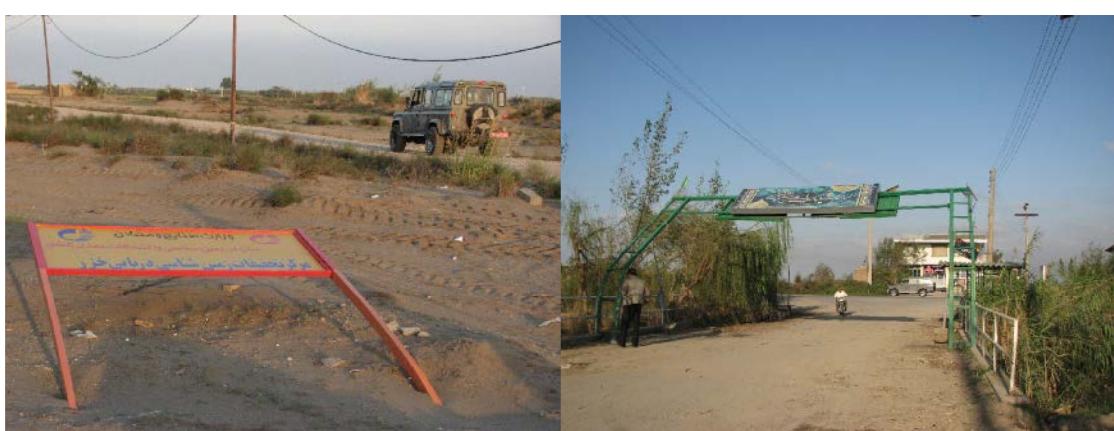
شکل ۶- کج شدگی تابلو در آبادی عباس علی کش و محوطه مرکز تحقیقات زمین‌شناسی دریایی

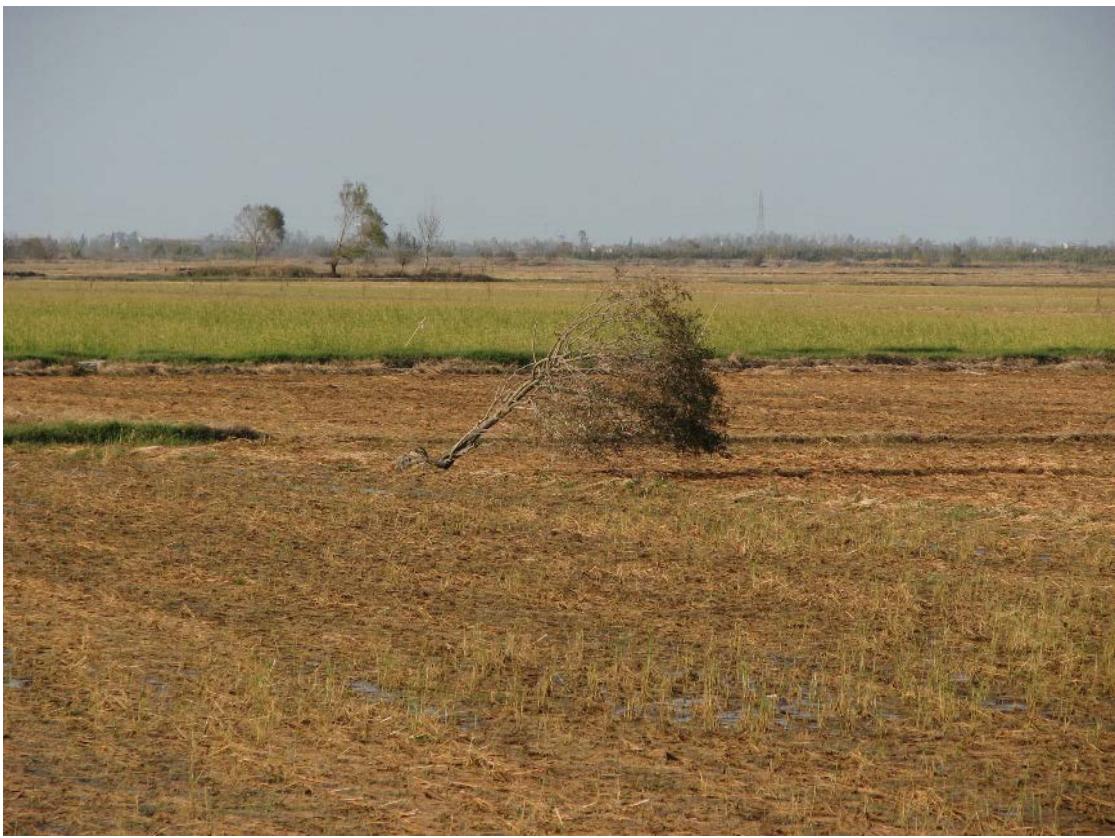
شکل ۷- کج شدن درختان واقع در مسیر طوفان نزدیک آبادی پنبهزار کتی.

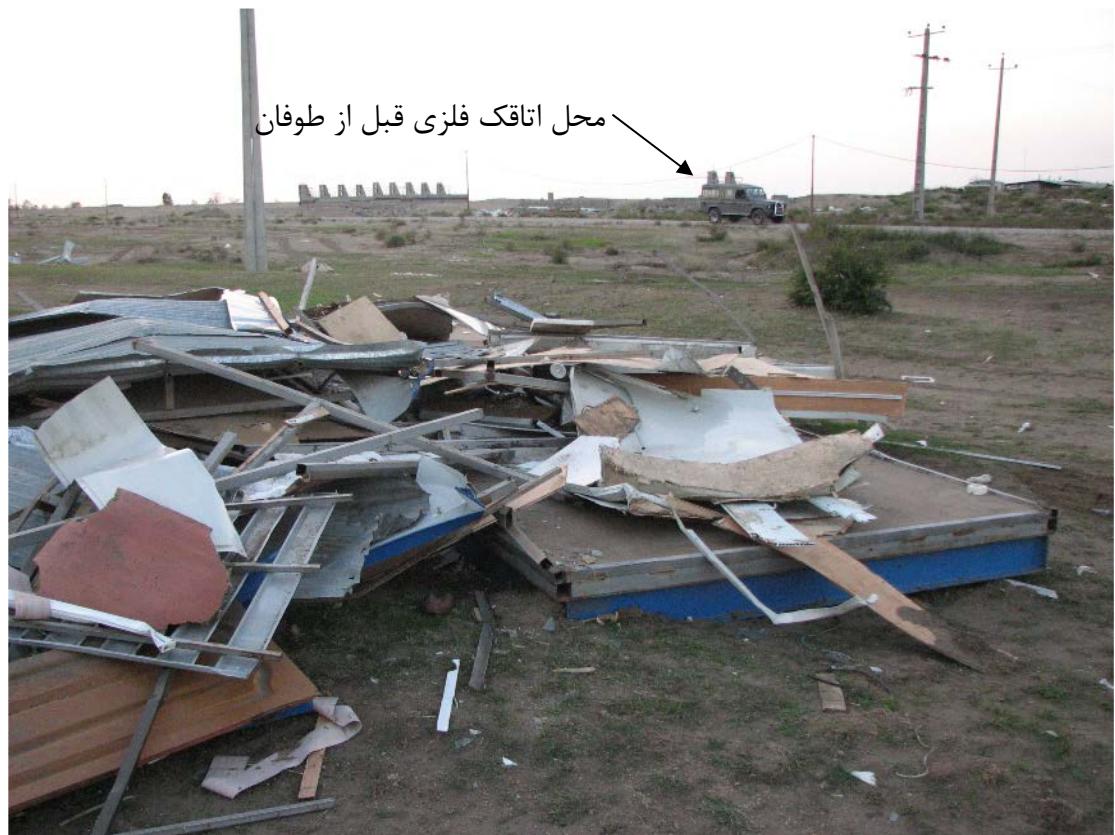
شکل ۸- تخریب اتاقک فلزی مرکز تحقیقات زمین شناسی دریای خزر

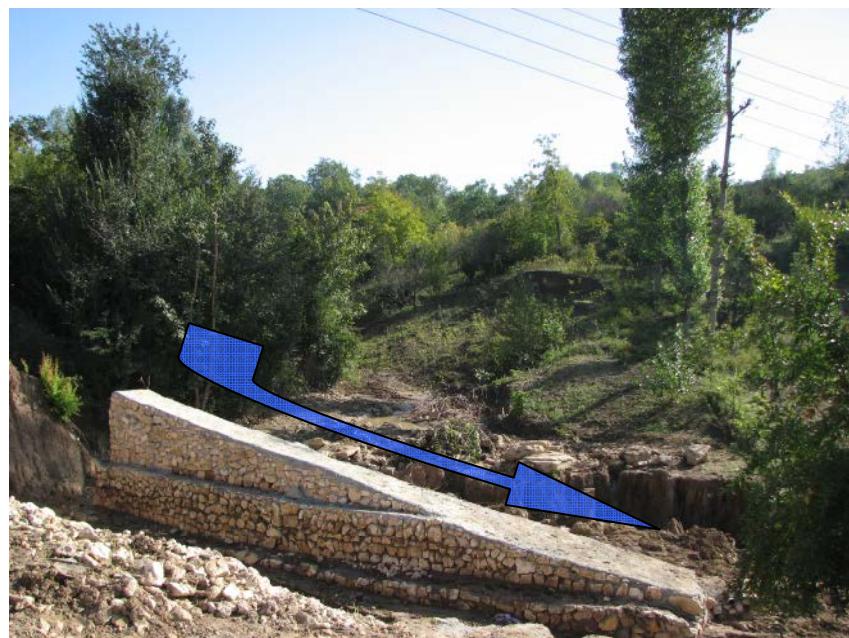
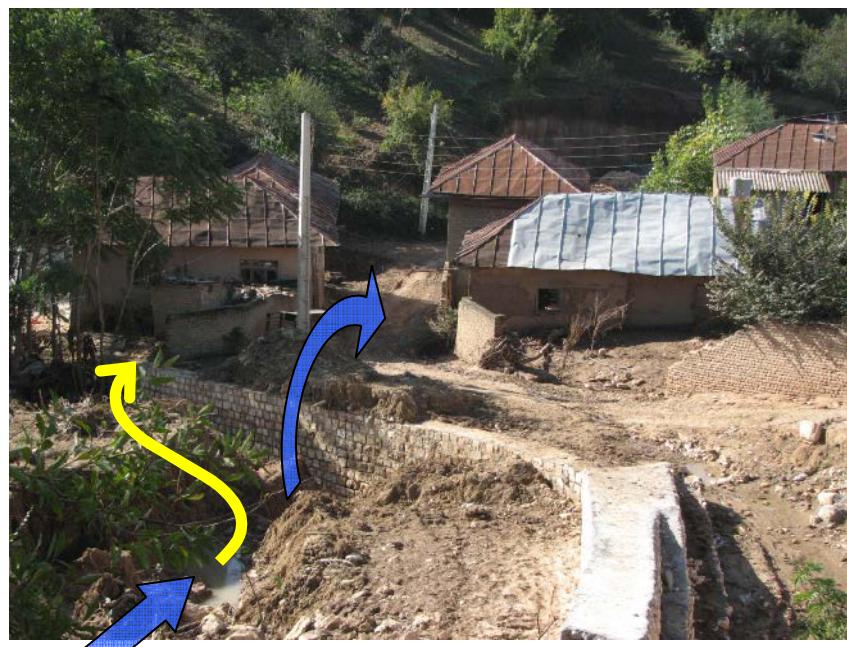
بررسی‌ها نشان می‌دهد که سیل اخیر که در شامگاه هفتم مهرماه ۱۳۸۷ بوقوع پیوسته با دو زیرحوضه بزرگ بالادست دارابکلا ارتباطی نداشته و این سیلاب از ارتفاعات مشرف به شرق دارابکلا منشأ گرفته است. شرق دارابکلا مشرف به حوضه‌ای به مساحت ۱/۱۳ کیلومتر مربع می‌باشد. پس از سیل ۱۳۷۸ نکا و جهت کنترل سیل این حوضه، دیوار حائلی جهت کاستن از شدت سیل و انحراف آن به کanal منتهی به دره غرب دارابکلا احداث گردیده که در شکل ۱۰ نشان داده شده است. در این شکل مسیر سیل با پیکان‌های آبی و مسیل کanal هدایت سیل به سمت پایین دست با رنگ زرد نشان داده شده است. در این محل پیچش شدید مسیر کanal موجب شده تا دیواره سنگی کanal در مقابل سیل به مانند مانع عمل نماید و موجب تخریب سیل به بالای این دیواره شده است. سپس سیل مذکور وارد خانه‌های پشت کanal شده و موجب تخریب آنها گردیده است. در شکل (۱۰-ب) تخریب دیوار مقابل مسیر سیل جهش یافته بوضوح دیده می‌شود. صرف نظر از علل بروز سیل در این آبادی کanal انتقال سیل از عوامل اصلی بروز این آسیب‌ها بوده است. در این رخداد کanal سنتی موجود که در قسمت‌هایی از مسیرش به ابعاد  $۳ \times ۲/۵$  متر می‌باشد فقط قسمتی از سیل را به پایین دست منتقل نمود و به دلیل سرریز شدن باقی سیل خسارت‌های به خانه‌های واقع در مسیر وارد گردید که نمونه آن در شکل ۱۱ دیده می‌شود. در این شکل دیوار تخریب شده خانه‌ها و حیاط آنها در مسیر سیل به خوبی دیده می‌شوند. در این شکل سیل به قدری شدید بوده که یک اتاق را بطور کامل با خود برده است. به این ترتیب علاوه بر کanal موجود، خیابان‌ها و کوچه‌ها هم به مسیر جریان سیل تبدیل شدند و سیل در وسعت زیادی از آبادی پخش گردید. براساس مشاهدات

صورت گرفته مقطع سیلابی در محل ورود سیل به دارابکلا دارای عرض ۱۵ متر و ارتفاع ۲ متر و به عبارت دیگر جریان سیل دارای سطح مقطعی به میزان ۳۰ متر مربع بوده است.

شکل ۱۰ - محل ورود سیل به شرق آبادی دارابکلا (الف: نگاه به سمت شرق ب: نگاه به سمت غرب)

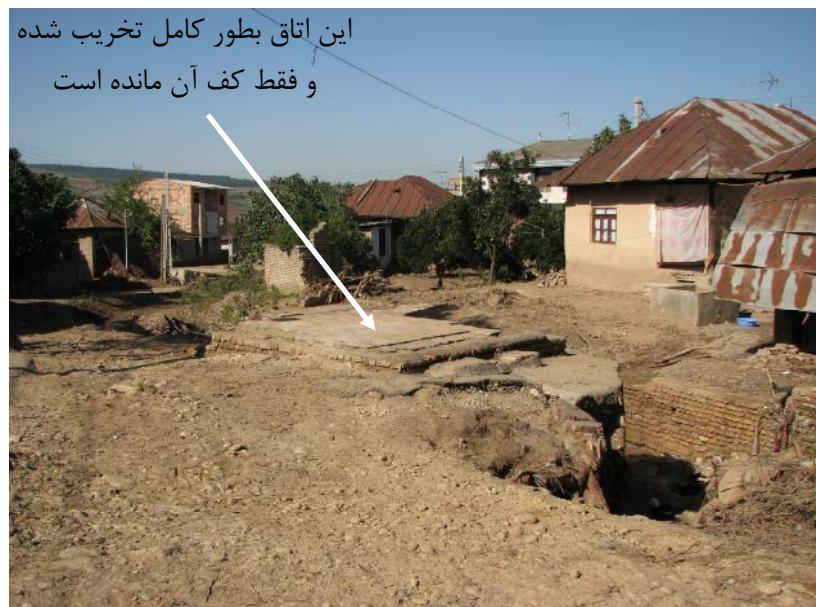
علاوه بر شکل مسیر کanal و ظرفیت کم آن و عدم رعایت حریم کanal عامل دیگری که موجب تشدید خسارت‌های سیل گردیده پل‌ها و روگذرهایی است که بر روی این کanal احداث شده است.

شکل ۱۱- مسیر کanal به سمت غرب و تخریب خانه‌های کنار آن براثر سیل

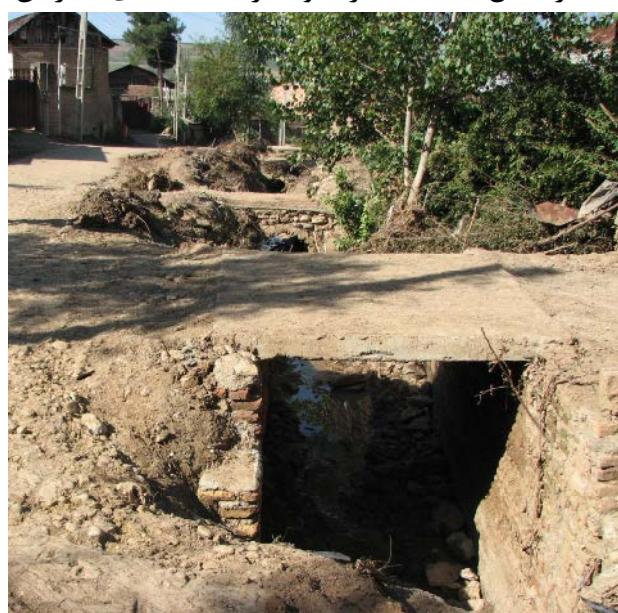
بعد از بروز سیل بطور معمول مسیر کanalها در محل این پل‌ها و روگذرها توسط گل و چوب مسدود و این عامل موجب سرریز شدن سیل و پخش شدن آن می‌گردد که در سیل اخیر نیز رخ داده است. در شکل ۱۲ نمایی از این کanal و روگذرهای احداث شده بر روی آن دیده می‌شود.

شکل ۱۲- کanal انتقال سیل حوضه شرق دارابکلا به سمت پایین دست (نگاه به سمت غرب)

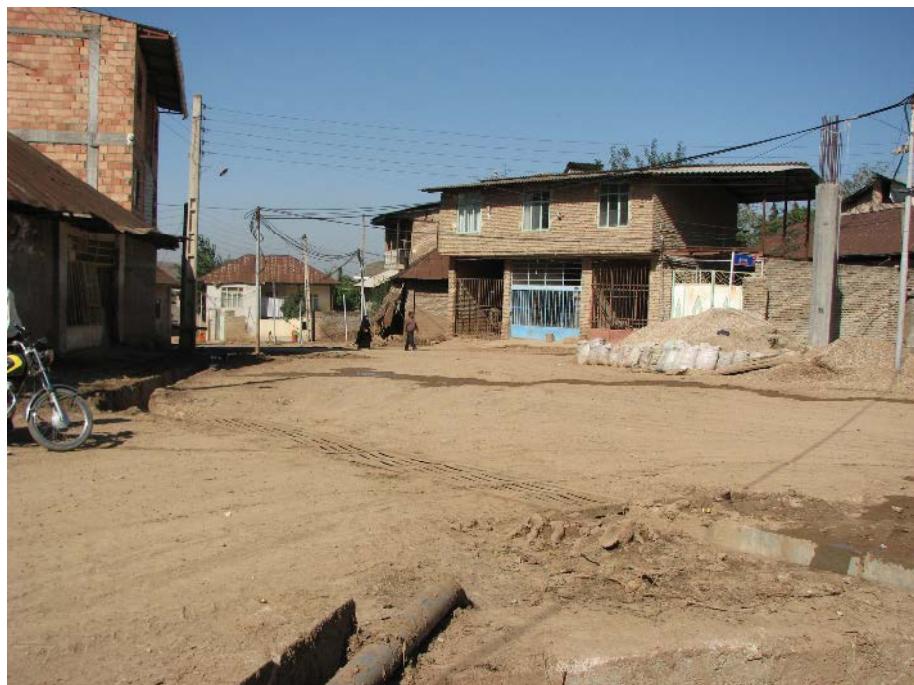
سیل با رسیدن به خیابان اصلی آبادی به چند شاخه تبدیل شده، علاوه بر کanal از طریق کوچه‌های غربی متصل به خیابان نیز به سمت پایین دست راه خود را باز نمود. تخمین مقطع سیلابی در این خیابان که در شکل ۱۳ دیده می‌شود، نشان می‌دهد که مقطع سیلابی در این محل دارای عرض ۱۶ متر و ارتفاع ۰/۸ تا ۱ متر می‌باشد. به این ترتیب سطح مقطع در این محل ۱۲/۸ مترمربع تعیین گردید. علت کاهش سطح مقطع در این محل این است که فقط قسمتی از سیلاب از آن عبور می‌کند و از سوی دیگر سرعت سیل در این محل به علت سطح مقطع زیاد و شیب کم کاهش می‌یابد. در این مقطع داغاب سیل بخوبی بر روی دیوارها قابل مشاهده است. در صورتیکه کanal یا کanal‌های مناسبی جهت انتقال سیل‌های احتمالی آینده احداث شوند احتمال وارد آمدن خسارت در حوادثی مشابه این سیل کاهش یافته، یا بطور کامل تحت کنترل قرار خواهد گرفت.

شکل ۱۳ - خیابان اصلی آبادی دارابکلا به عنوان مسیر اصلی هدایت سیل به سمت پایین دست (نگاه به سمت شمال).

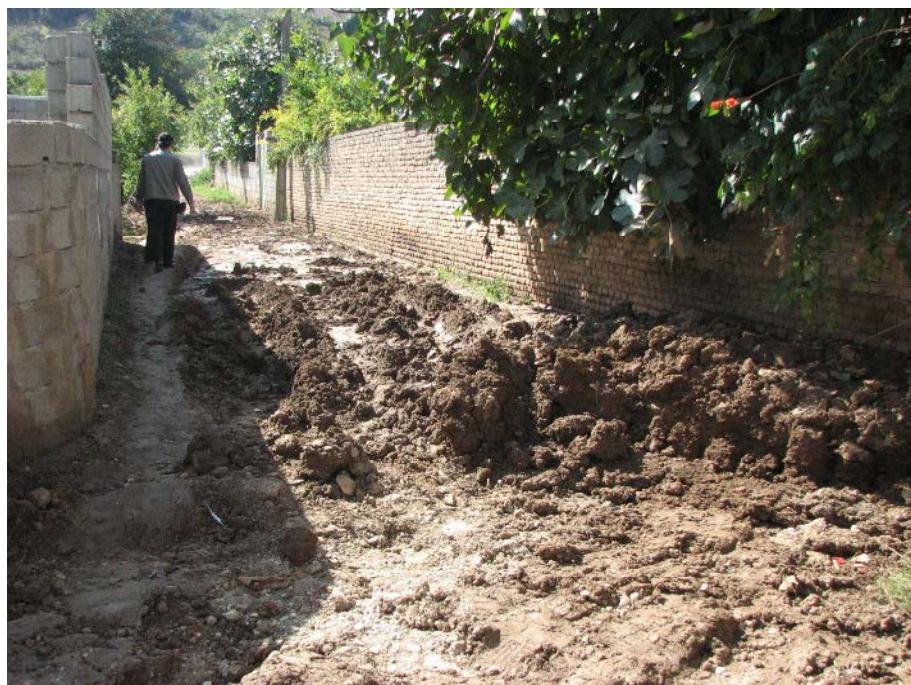
در پی رخداد رگبار و طوفان اخیر، آسرم یکی دیگر از آبادی‌های است که از بابت شکل‌گیری سیل، گلروانه و طوفان آسیب دیده است. در این آبادی باران ساعت ۲۰:۰۵ آغاز شده و به مدت نیم ساعت ادامه یافته است. در این رخداد آسرم بیشتر تحت تأثیر ورود گلروانه از دامنه‌های جنوبی مشرف به آن بوده است. این دامنه‌ها که قسمتی از آنها شامل زمین‌های زراعی فاقد پوشش گیاهی است، مستعد فرسایش شیاری می‌باشد بویژه اینکه جنس خاک در این نواحی لسی و از نوع خاک‌های غیر چسبنده است و بنابراین بارش‌های شدید بر روی این دامنه‌ها باعث تشکیل گلروانه می‌گردد که با ورود به آبادی در مقایسه با سیل می‌تواند آسیب‌های بیشتری به همراه داشته باشد. در شکل ۱۴ گلروانه به جا مانده در یکی از کوچه‌های ورودی و در شکل ۱۵ فرسایش شیاری ناشی از بارش اخیر قابل مشاهده می‌باشد. علاوه بر گلروانه زمین‌های شرق این منطقه تحت تأثیر جریان ورقه‌ای سیلابی بوده که به سمت کانال خشک دره جریان داشته است.

شکل ۱۴- آثار بجا مانده از ورود گلروانه از طریق یکی از کوچه‌های جنوب آبادی

جهت جلوگیری از رویدادهای مشابه لازم است تا در اولین قدم راستای شخم زمین‌های زراعی که به موازات شیب دامنه‌ها می‌باشد، اصلاح گردد و از سوی دیگر زهکش‌هایی برای هدایت ریزش‌های جوی در نظر گرفته شود. سپس به تدریج در دامنه‌های سیل خیز مشرف به این آبادی کاربری اراضی از زراعی به باغی تغییر یابد. همچنین باید کانال مسیل خشک دره لاپوبی شود و اندازه دهانه پلهای واقع بر روی آن در پایین دست افزایش یابد. لازم بذکر است که یکی دیگر از مشکلات ناشی از سیل برای ساکنین اسرم مسدود شدن میله‌های قنات‌ها توسط رسوبات می‌باشد که لازم است در این مورد بعد از لاپوبی قنات‌ها در پوشی بر روی میله‌های آنها نصب گردد.

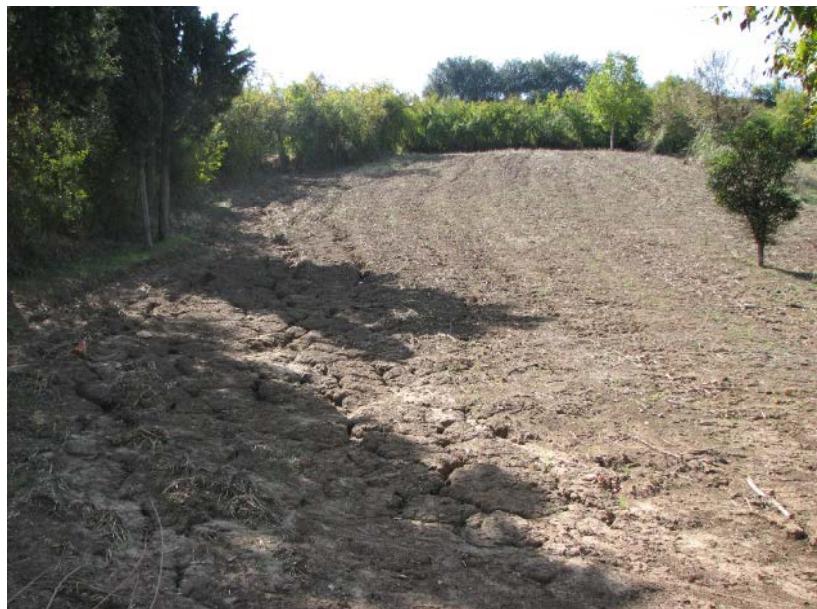
شکل ۱۵- فرسایش شیاری در یکی از دامنه‌های مشرف به جنوب آبادی اسرم

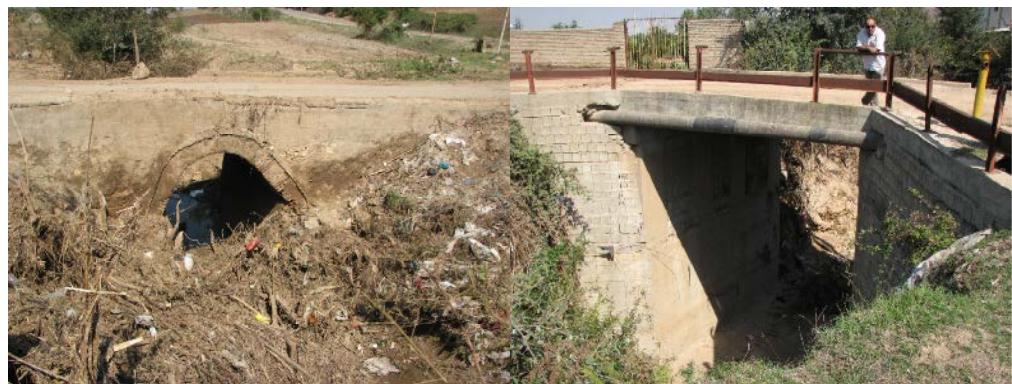
از بالادست به سمت پایین دست ابعاد خشک دره و دهانه پل‌های احداث شده بر روی آن کاهش یافته، در عوض حجم سیلاب جاری در آن افزایش می‌یابد. این عامل باعث سرریز شدن سیل و وارد آمدن آسیب به اماکن مجاور آن می‌گردد. پر شدن دهانه پل‌ها توسط تکه‌های شکسته شده درختان و سایر مواد حمل شده، موجب بسته شدن مسیر سیلاب و پخش شدن آن در سطح زمین می‌گردد. در شکل (۱۶-الف) پل خشک دره در نواحی بالادست و در شکل (۱۶-ب) پل ورودی به غرب اسرم دیده می‌شود که مجرای زیر آن توسط آورد سیلاب تا حد زیادی پر شده است. در شکل ۱۷ یکی دیگر از خسارت‌ها ناشی از فرسایش توسط سیلاب مشاهده می‌شود.

الف- عرض ۴ متر و ارتفاع ۷ متر      ب- عرض ۲/۷ متر و ارتفاع معادل ۳/۷ متر

شکل ۱۶- پل‌های احداث شده بر روی کanal خشک دره اسرم (الف: بالادست ب: پایین دست)

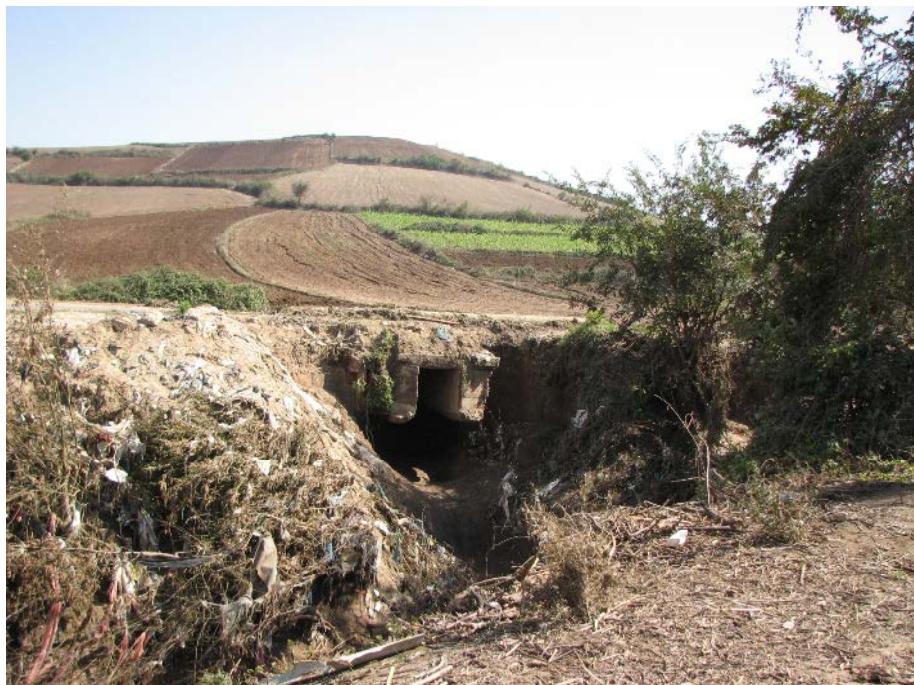
شکل ۱۷- فرسایش زمین زیر کanal آب بر اثر سیل در محل ورود از سمت غرب خشک دره

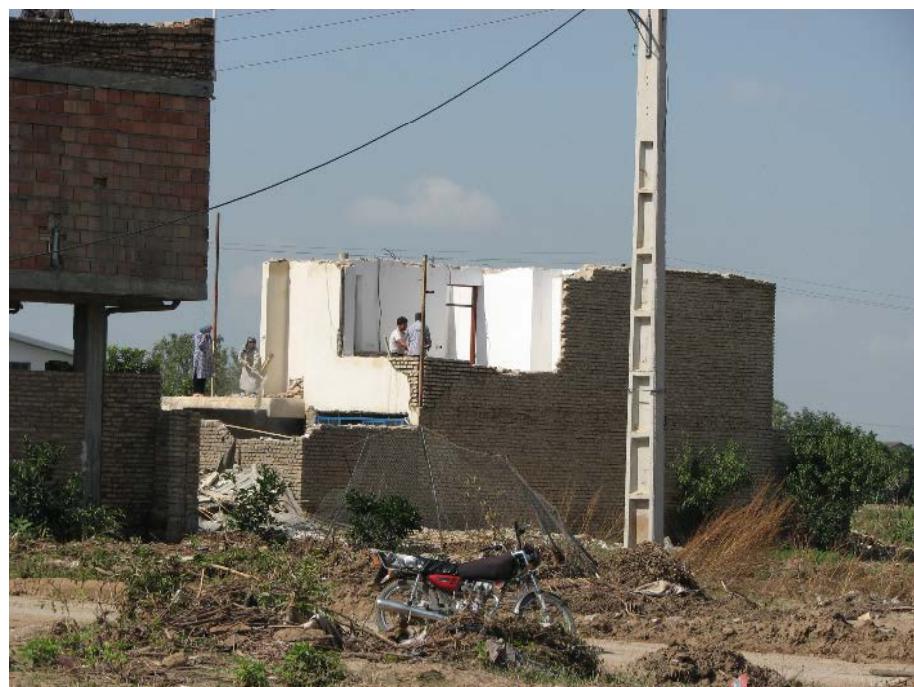
در آبادی اسرم علاوه بر سیل و گلروانه، طوفان موجب وارد آمدن خسارت قابل توجه به منزل‌ها و ساختمان‌ها گردیده است. نمونه‌ای از خسارت‌های ناشی از طوفان در شکل ۱۸ ارائه شده است.

شکل ۱۸- تخریب سقف و دیوارهای منزل مسکونی واقع در اسرم بر اثر طوفان

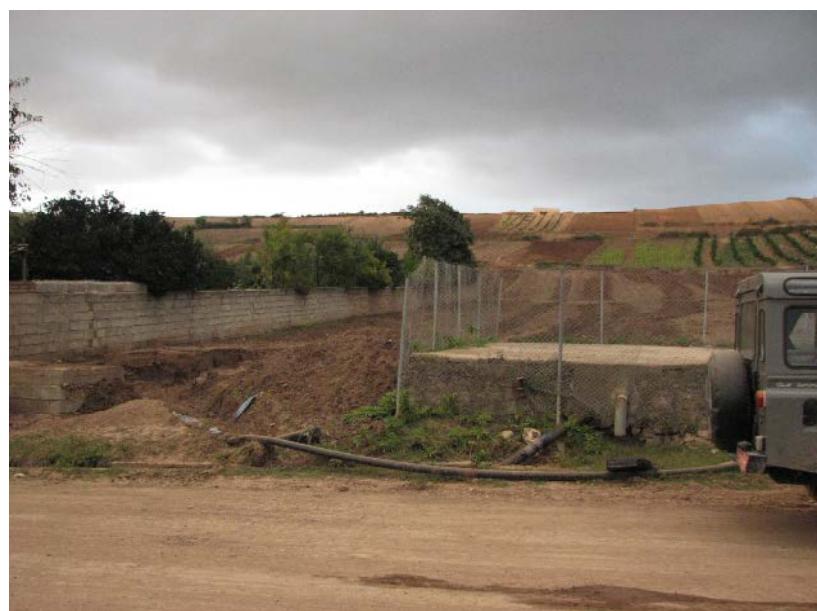
به دلیل اینکه ارتفاعات شرق جامخانه در زمان رخداد سیل فاقد محصولات زراعی و در مواردی شخم خورده بوده این امر موجب تشدید فرسایش شیاری و ورقه‌ای و به دنبال آن ایجاد گلروانه و تشدید خسارت‌های سیل گردیده است. در شکل ۱۹ زمین‌های شرق آبادی جامخانه مشاهده می‌گردد. این زمین‌ها فاقد پوشش گیاهی هستند و در مواردی هم به تازگی شخم زده شده اند. در این شکل به خوبی مشاهده می‌گردد که راستای شخم به موازات جهت شیب زمین می‌باشد که خود از عامل‌های تشدید فرسایش شیاری است. سیل از این ارتفاعات به سمت پایین دست جریان یافته و از طریق گذرگاه‌هایی وارد جامخانه می‌شود که در شکل ۲۰ دو مورد از این گذرگاه‌ها قابل مشاهده

شکل ۱۹- ارتفاعات شرق آبادی جامخانه

در یک بارندگی شدید بروز سیل اجتناب ناپذیر است ولی بطور کلی آنچه که در آبادی جامخانه موجب تشدید خسارت‌ها سیل شده عبارت از افزایش ضریب رواناب ارتفاعات مشرف بر اثر زراعت می‌باشد. این عامل به همراه شخم زدن زمین موجب از دست رفتن استحکام لایه سطحی خاک شده و با اولین سیل خاک بصورت گل و لای به حرکت در می‌آید که از یک طرف موجب از دست رفتن ذخایر خاک منطقه شده و از سوی دیگر موجب وارد آمدن خسارت به ساختمان‌ها و تأسیسات آبادی می‌شود. به این لحاظ اتخاذ تدبیری جهت حفاظت از خاک در مقابل فرسایش با استفاده از تغییر کاربری اراضی از زراعت به باغبانی و همچنین احیای جنگل و پوشش گیاهی ضروری می‌باشد. از سوی دیگر نحوه شخم اراضی زراعی باید از وضعیت فعلی اصلاح شده و عمود بر شبی دامنه‌ها صورت گیرد. همچنین، باید زهکش‌هایی در نظر گرفته شوند که از پخش شدن سیلاب در سطح گسترده جلوگیری نموده و سیلاب را جمع آوری و هدایت نماید. به علاوه در مسیر کانال‌های انتقال سیلاب اندازه دهانه پلهای به گونه‌ای تعیین شود تا بصورت مانعی در برابر سیلاب عمل نکند.

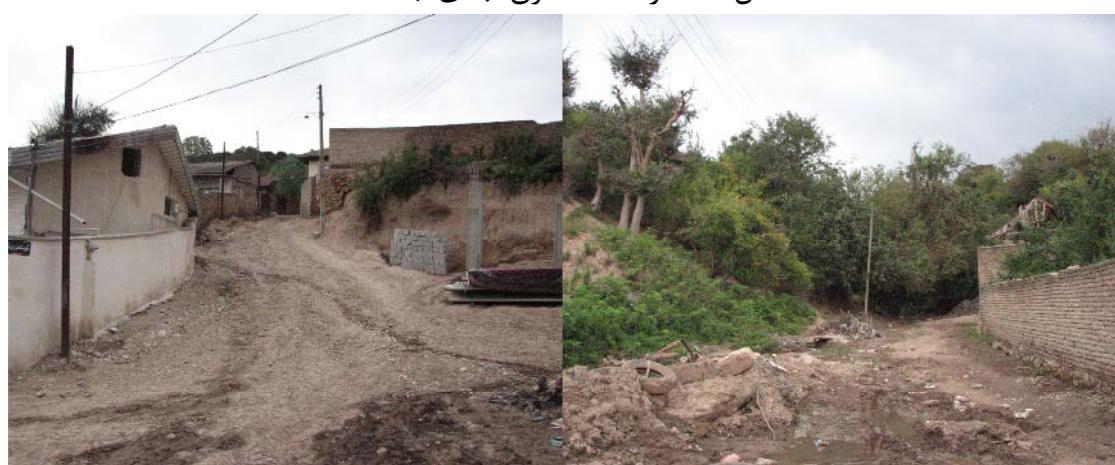
شکل ۲۰- دو مورد از معابر ورود سیل و گلروانه به غرب آبادی جامخانه

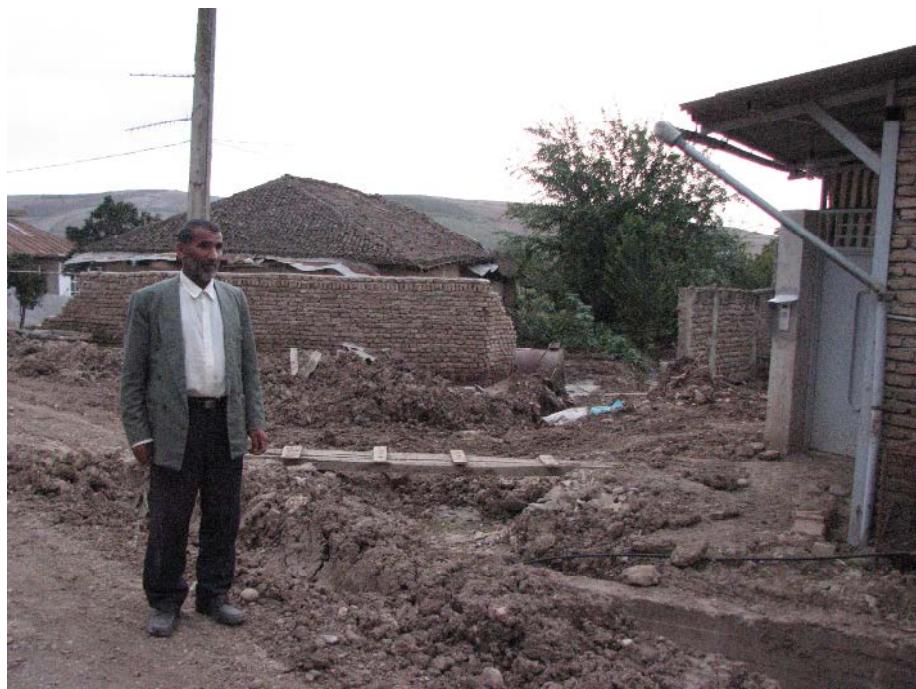
می باشند. سیل یاد شده مقدار زیادی از خاک زراعی ارتفاعات شرق جامخانه را با خود شسته و به صورت گل و لای وارد معابر و کوچه های روستا می کند. شکل ۲۱ آثار گلروانه وارد شده به آبادی جامخانه را در سیل اخیر نشان می دهد. علاوه بر سیل و گلروانه، این آبادی از طوفان نیز خسارت دیده است. خسارت های طوفان بیشتر شامل آسیب های وارد شده به سقف و شیروانی خانه ها می باشد. در شکل ۲۲ نمونه ای از خسارت های وارد آمده توسط طوفان دیده می شود. در این شکل همچنین شیب تند دامنه، نبود پوشش گیاهی و شخم در جهت شیب به خوبی مشهود است.

شکل ۲۱- آثار گلروانه در آبادی جامخانه

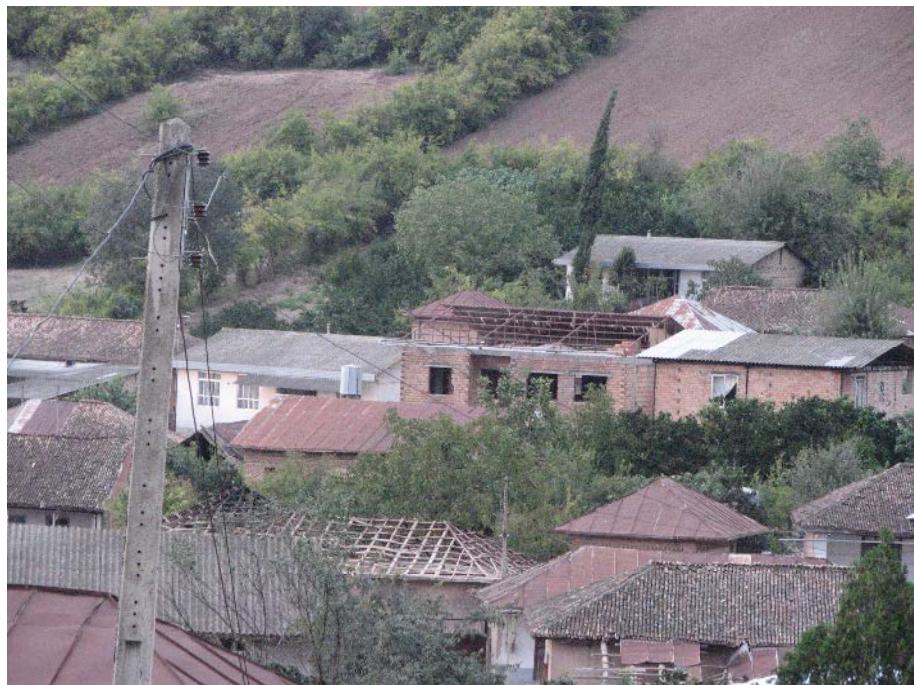
شکل ۲۲- تخریب شیروانی خانه‌ها بر اثر طوفان در آبادی جامخانه

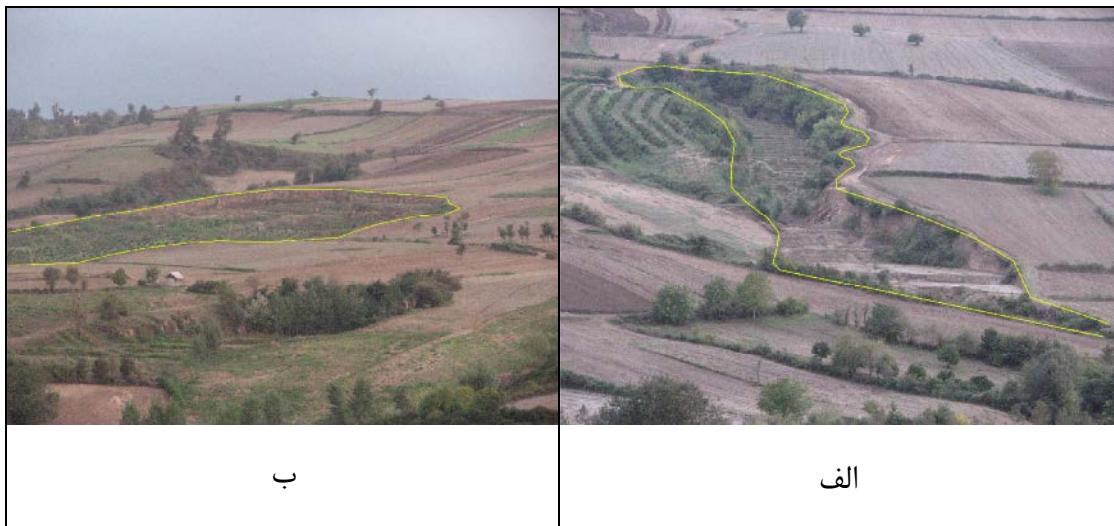
دیده‌اند. همچنین در ۵۰ هکتار از زمین‌های زراعی نیز زمین‌لغزش روی داده است. در شکل ۲۳ دو نمونه از زمین‌لغزش‌های روستا که یکی قدیمی و دیگری جدید است دیده می‌شود.

شکل ۲۳- زمین‌لغزش در ارتفاعات غرب آبادی جامخانه (الف: قدیمی ب: جدید)

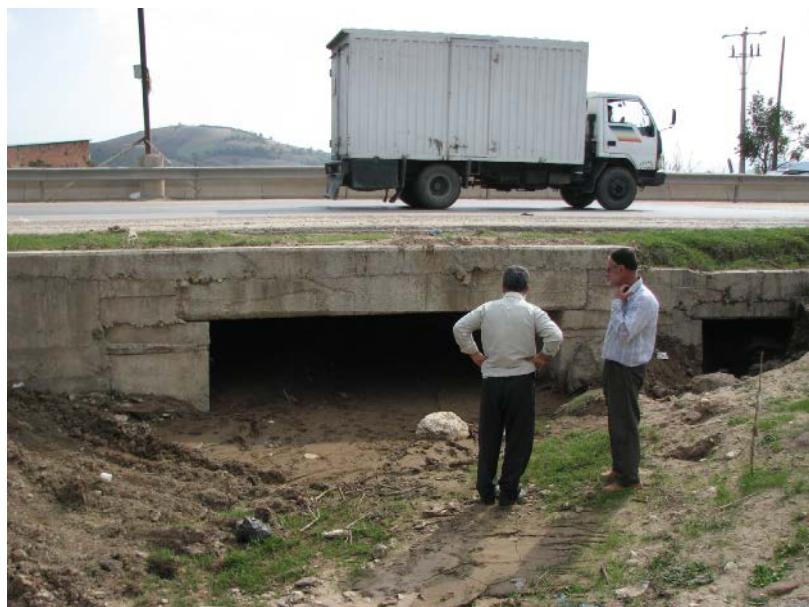
اتوبان ساری- نکا در شمال حوضه‌ای به مساحت ۸۸/۸ کیلومتر مربع واقع شده که محل استقرار روستاهای دارابکلا، اسرم و جامخانه می‌باشد. سیل حاصل از این حوضه در ادامه حرکت به سمت پایین دست به اتوبار ساری- نکا می‌رسد. با رسیدن سیل به این محل به دلیل نبود کanal زیرسطحی مناسب و بسته شدن دهانه آبگذرها، سیلاب در سطح اتوبار پخش می‌گردد و رسوبات و گل‌های همراه آن باعث مسدود شدن مسیر می‌شوند. در شکل ۲۴ یک نمونه سیلابگذر مربوط به اتوبار ساری- نکا ارائه شده است. ابعاد این سیلابگذر  $۳/۹$  متر عرض و  $۱/۰۵$  متر ارتفاع می‌باشد. جمع شدن سیل در پشت اتوبار ساری- نکا در زمان وقوع سیل و پخش شدن سیل در  $۱۰$  کیلومتر از طول این اتوبار حاکی از کافی نبودن اندازه دهانه سیلابگذرها این جاده می‌باشد.

شکل ۲۴- یک نمونه سیلابگذر در زیر اتوبار ساری- نکا (جهت نگاه به سمت جنوب)
