# زمین لرده ۱۷ آبان ۱۳۹۸ ترکمانچای آذربایجان شرقی

نشریه شماره: - گ: ۸۹۲

نام کتاب: زمین لرزه ۱۷ آبان ۱۳۹۸ ترکمانچای آذربایجان شرقی  
 تهیه کنندگان: علی بیت اللهی، مرتضی مهدوی، مجتبی بصیری، معصومه سلیمانی، اسماعیل فرزانگان، محمد پورمحمدشاھوار، مژگان  
 میرسنجری، عطیه اسحاقی، حسین میرزایی علویجه، حسین عبدالله تیچی  
 شماره نشر: گ-۸۹۲  
 ناشر: مرکز تحقیقات راه، مسکن و شهرسازی  
 نوبت چاپ: اول ۱۳۹۹  
 تیراژ: ۵۰۰ نسخه  
 قطع: رحلی  
 لیتوگرافی، چاپ و صحافی: اداره انتشارات و چاپ مرکز تحقیقات راه، مسکن و شهرسازی  
 قیمت: ۲۷۰۰۰۰ ریال  
 شابک: ۹۷۸-۶۰۰-۱۱۳-۲۶۲-۹

# گزارش بخش زلزله‌شناسی مهندسی و خطرپذیری

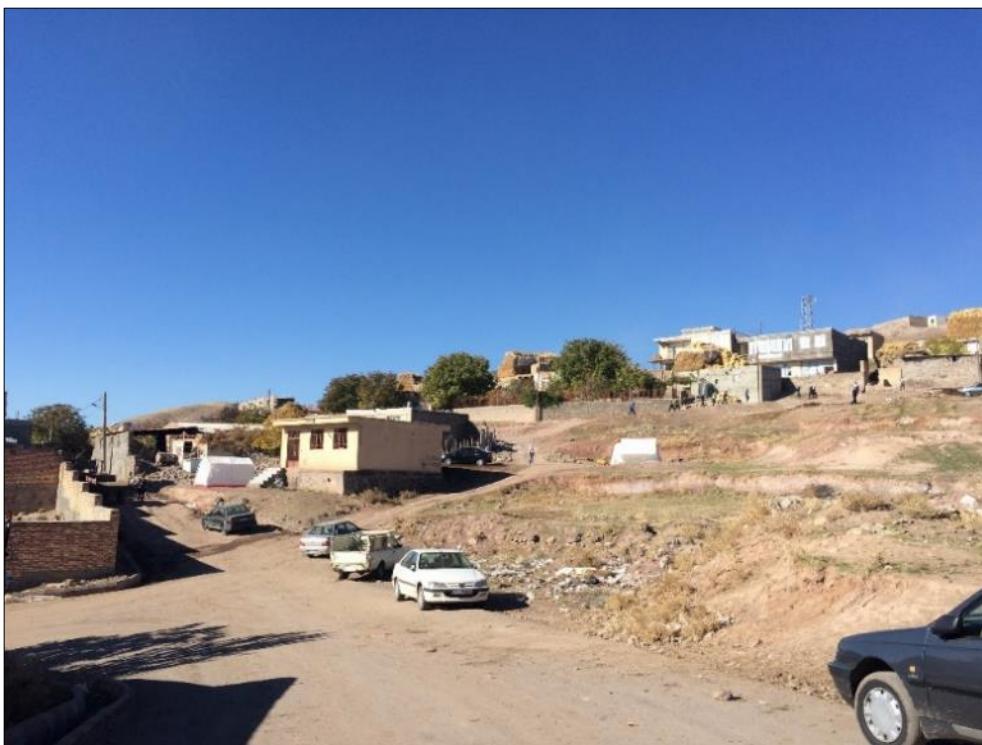
شکل ۱۸-۱ در گستره روستای ورنکش نهشته‌ها ریزدانه‌تر بوده و شاید این موضوع یکی از عوامل افزایش خرابی‌ها باشد. موقعیت:

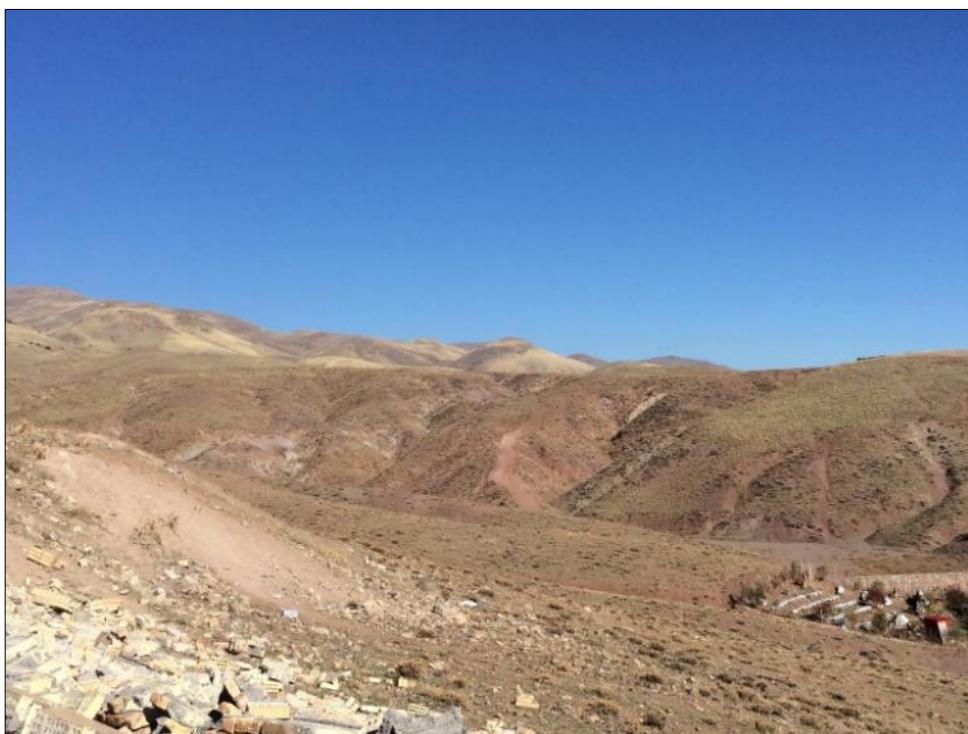
شکل ۱۹-۱ در مجاورت روستای ورنکش دره‌های گسلی دیده می‌شود که احتمالاً در ارتباط با گسل جنوب بزقوش هستند. موقعیت:

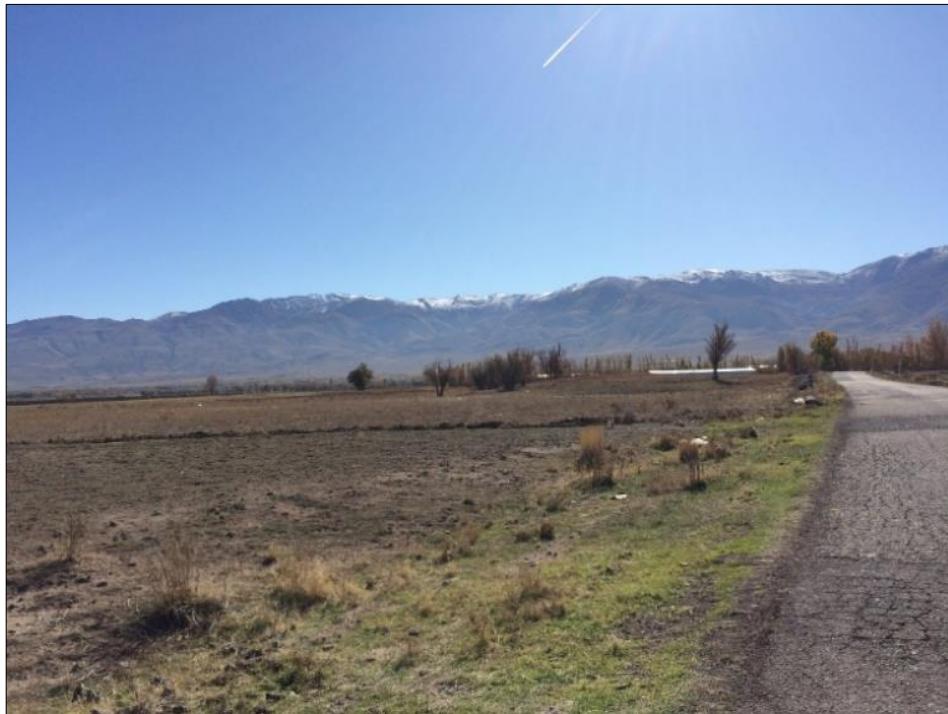
شکل ۱-۲۵ زمین‌های کشاورزی و خاک نرم در محدوده روستاهای تیرشاب تا دونیق

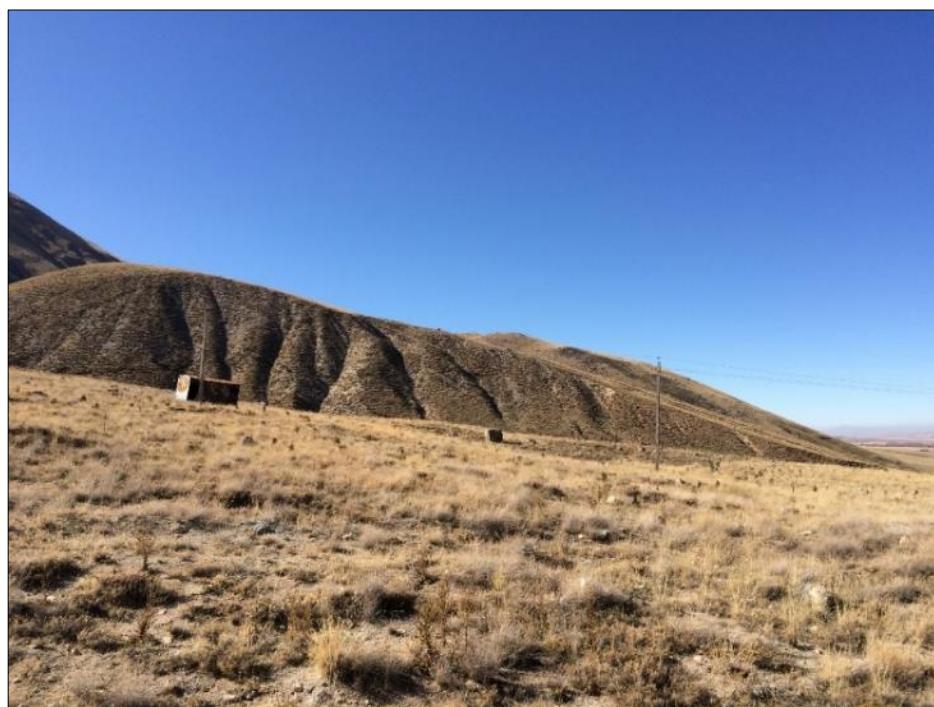
روستای اسبفروشان نزدیک به دامنه شمالي رشته کوه بزقوش و گسل شمال بزقوش بوده و در محدوده آن می‌توان دره‌های گسلی مرتبط با گسل شمال بزقوش را مشاهده نمود. در این روستا نهشته‌های درشت دانه و قلوه سنگی و همچنین رخنمون توده‌های آذرین دیده می‌شود. وجود چشمeh آبگرم در این منطقه خود نشان دهنده فعالیت‌های زمین‌شناختی در این گستره می‌باشد (شکل ۱-۲۶ تا ۱-۲۹).

شکل ۱-۲۶ دره‌های گسلی در محدوده روستای اسبفروشان

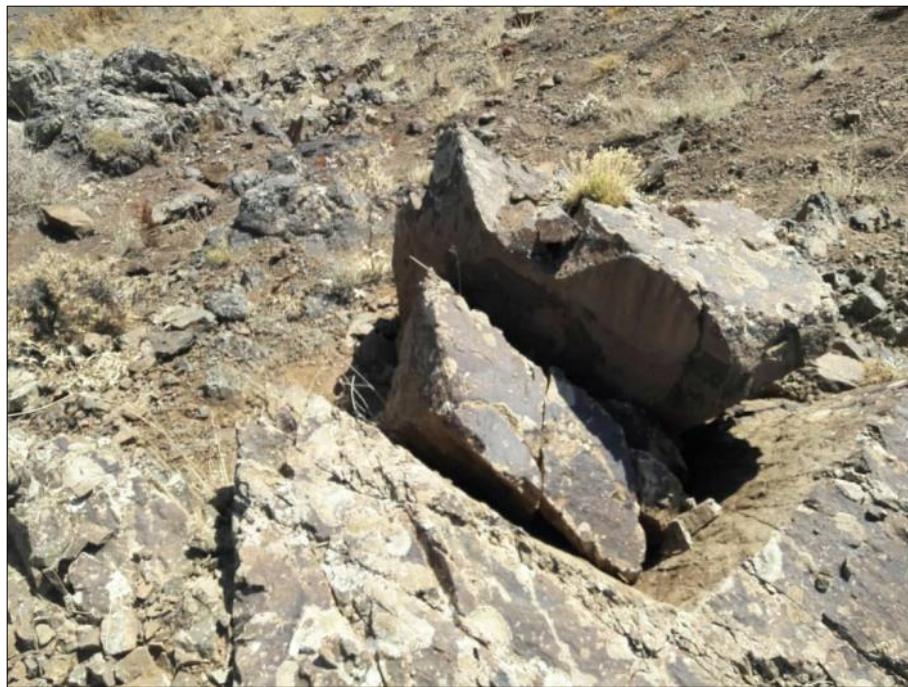
شکل ۱-۳۲ ریزش سنگ در منطقه رومرکز زلزله

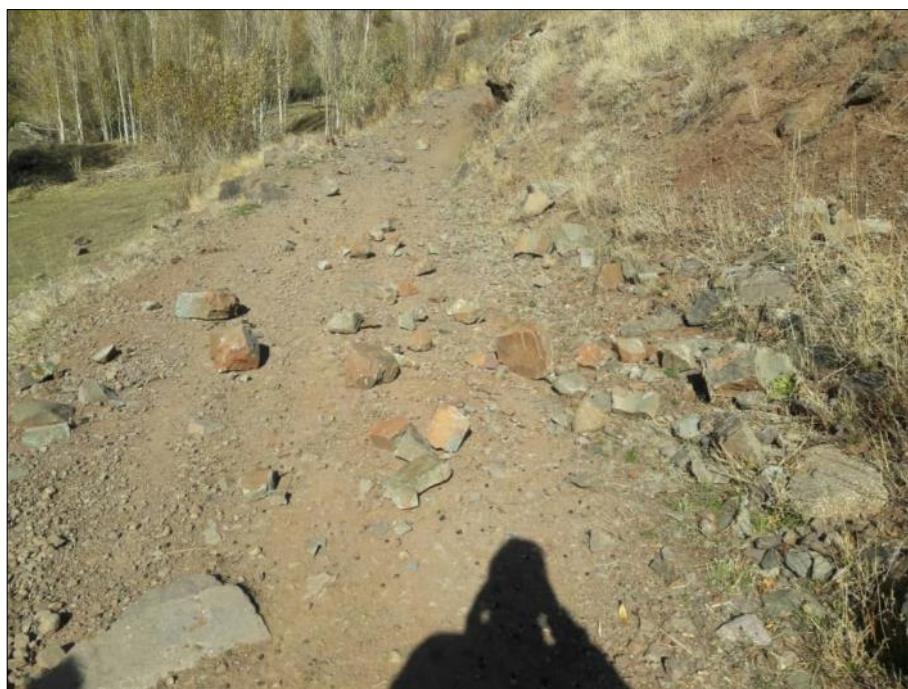
شکل ۱-۳۳ ریزش سنگ در منطقه رومرکز زلزله

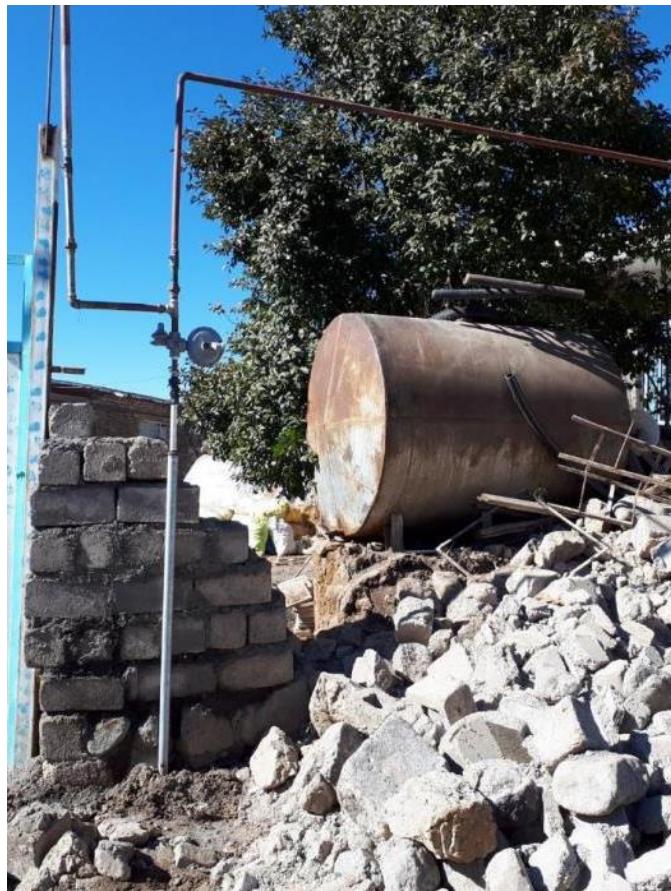
در شهرستان میانه، ۱۹۶ علمک، ۲۱۴ کنتور و ۲۹۰ رگلاتور و همچنین در شهرستان سراب ۱۰۴ علمک گاز آسیب دیده است. همچنین طبق گزارشات اداره گاز شهرستان‌های میانه و سراب، آسیب مشهودی در ایستگاه‌های تقلیل فشار گاز شهری در این شهرستان‌ها رویت نشده است.

شکل ۲-۲ علمک تعویض شده به جای علمک آسیب دیده در روستای بالسین شهرستان میانه

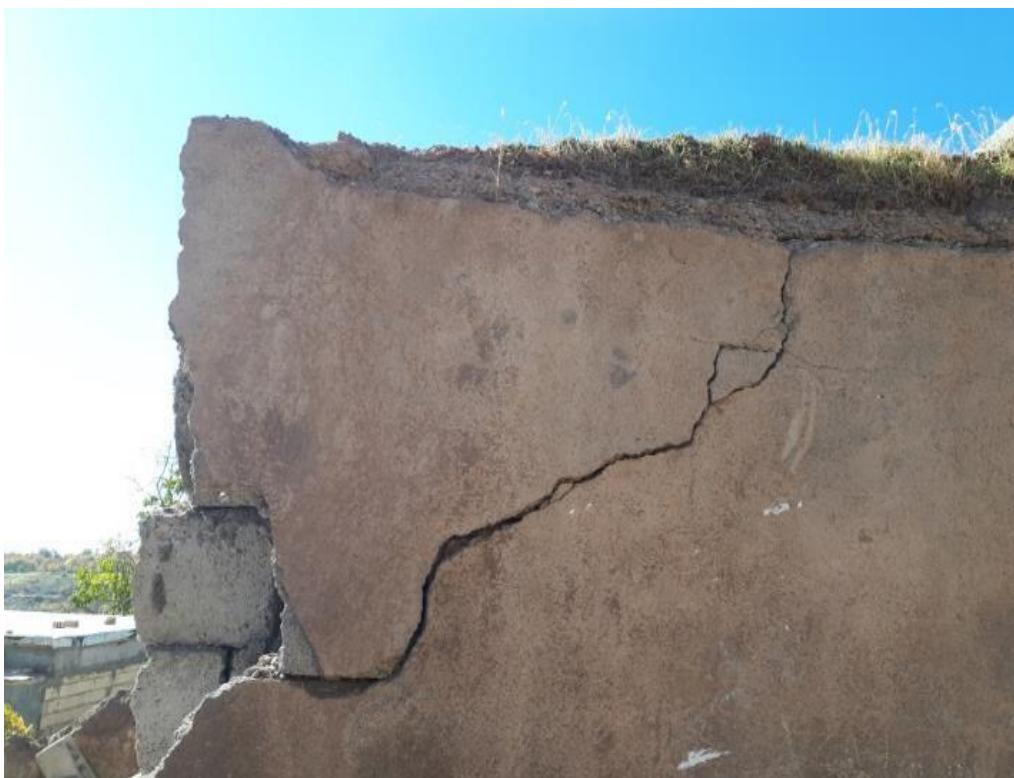
شکل ۲-۵ بروز ترک برشی در دیوار ساختمان مصالح بنایی

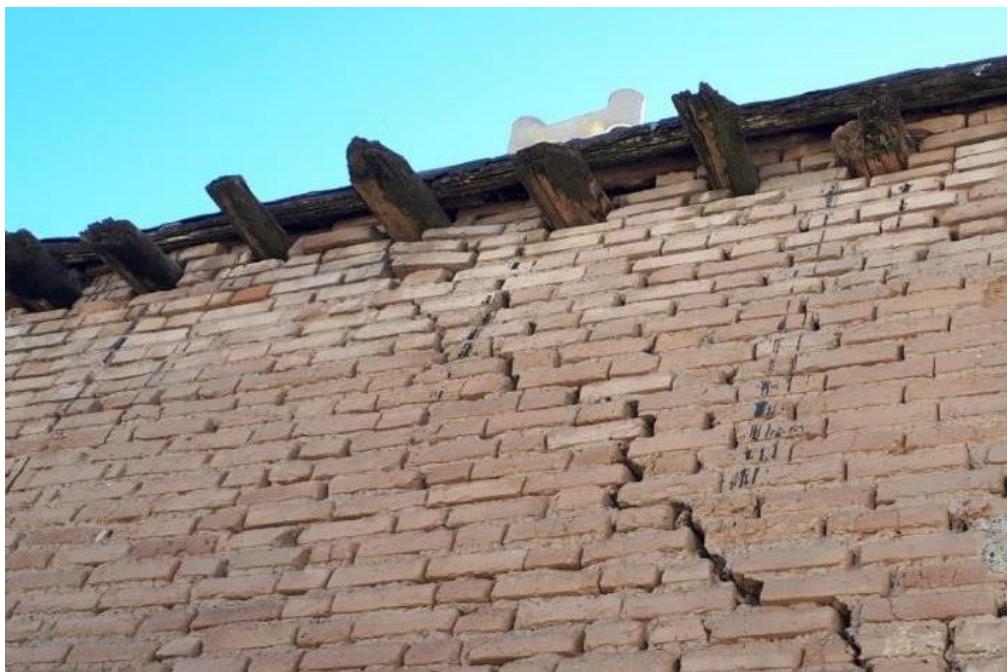
ساختمان، عدم اتصال مناسب دیوارها به کلاف بندی افقی و قائم، عدم اتصال مناسب دیوارها متعامد به هم و به سقف‌ها، استفاده از سقف‌های بدون مقاومت و غیرصلب، سنگین‌سازی سقف‌ها، استفاده از تیرهای چوبی بدون مقاومت در سقف‌ها، استفاده از مصالح سنگین و غیرهمگن در دیوارها (سنگین شدن سازه در اثر وجود دیوارهای باربر سنگین) و وجود بازشوهای متعدد بدون رعایت ضوابط و هندسه مناسب در دیوارها اعلام نمود. در شکل‌های بعد نمونه‌های شاخصی از آسیب‌های به وجود آمده ناشی از عوامل فوق قابل مشاهده می‌باشد. همانطور که از شکل‌ها قابل مشاهده است، عدم مقاومت برشی و کششی در دیوارهای ساخته شده از مصالح آجری و بلوکی و همچنین عدم استفاده از ملات با کیفیت در این دیوارها، موجب بروز ترک‌های قطری برشی در اغلب دیوارهای ساختمان‌های با مصالح بنایی گردیده و همچنین موجب بروز جدایی (گسیختگی) پلکانی ردیف‌ها و همچنین گسیختگی موضعی در این دیوارها گردیده است. در شکل ۲-۶ نمونه‌ای از این گسیختگی قابل مشاهده می‌باشد.

شکل ۶-۲ بروز گسیختگی پلاکانی در دیوار ساختمان مصالح بنایی

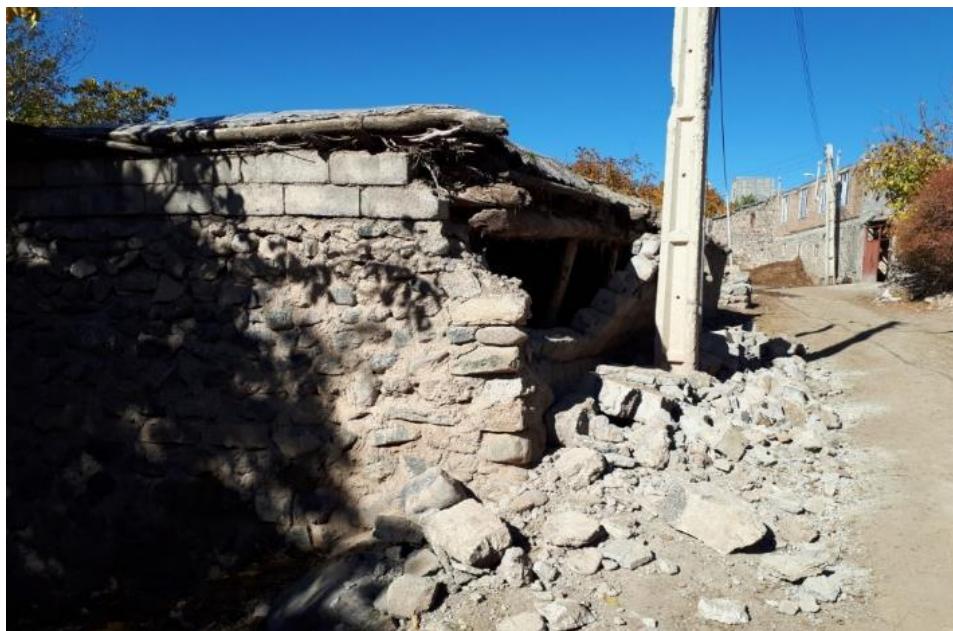
شکل ۹-۲ واژگونی و تخریب کامل دیوارهای موازی تیرریزی در اثر عدم وجود اتصال کافی با سقف و عدم وجود بار گذاری سقف

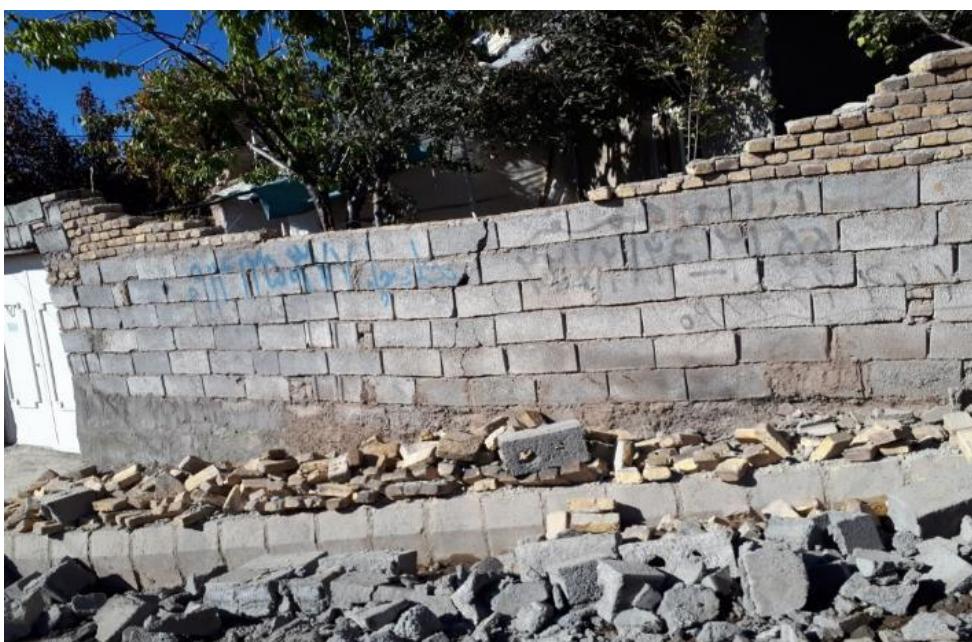
همانطور که از اشکال فوق مشخص است، تخریب و واژگونی دیوار امکان آسیب‌رساندن به تیر برق را داشته است. قابل ذکر است که تعداد زیادی از دیوارهای حیاط منازل و یا دیوار پیرامونی املاک به علت طول زیاد و آزاد بودن سر دیوار، عدم استفاده از کلاف افقی به شکل مناسب و عدم وجود درز انقطاع، دچار حرکت بیرون صفحه‌ای و ریزش یکپارچه یا موضعی گردیده بودند. در برخی از این دیوارها، بروز جدایی و آسیب در خط ملات بین ردیف‌های ساخته شده از مصالح مختلف (مانند آجر و بلوک) در اثر حرکت جانبی دیوار موجب خردشده‌گی ملات واسط و واژگونی بخش فوکانی گردیده بود. در شکل ۱۰-۲ و ۱۱-۲ نمونه‌هایی از این تخریب قابل مشاهده می‌باشد.

شکل ۱۰-۲ آسیب‌دیدگی و تخریب دیوار حیاط منازل

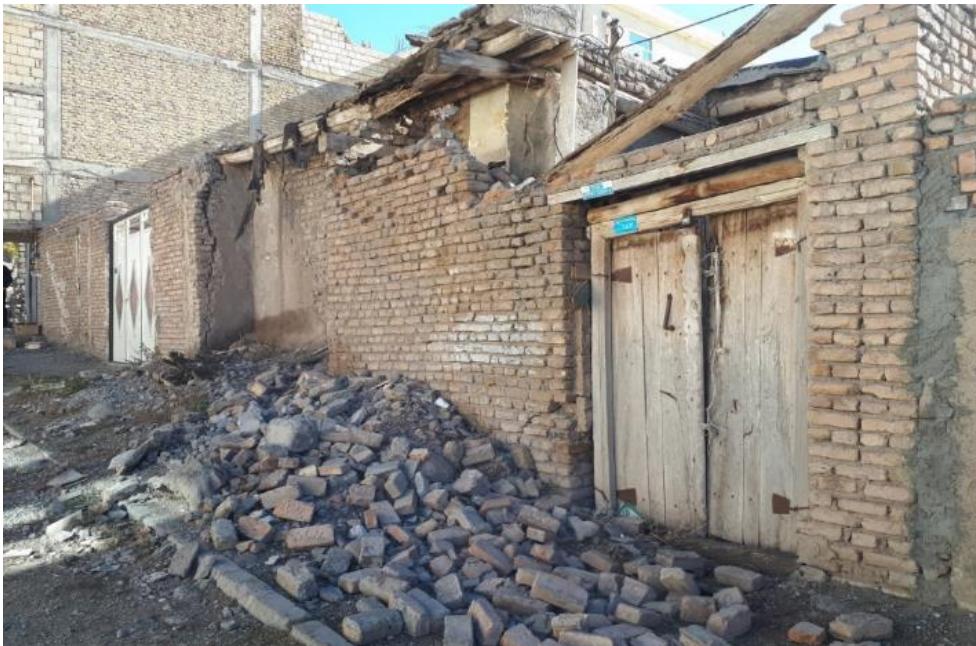
شکل ۱۱-۲ ریزش دیوار حیاط منازل در اثر حرکت جانبی و عدم وجود عناصر نگهدارنده جانبی

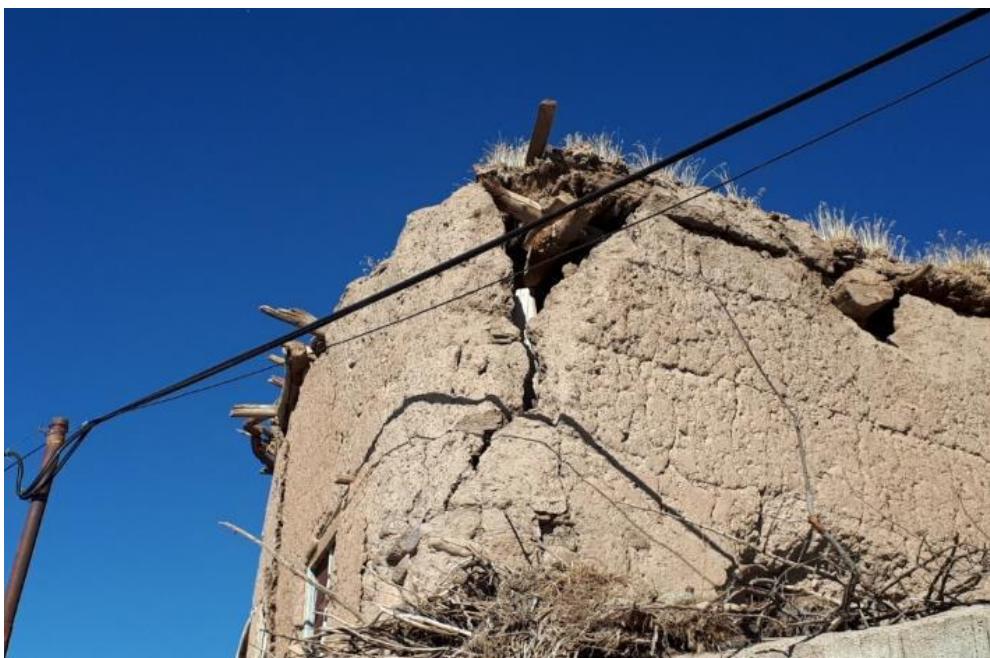
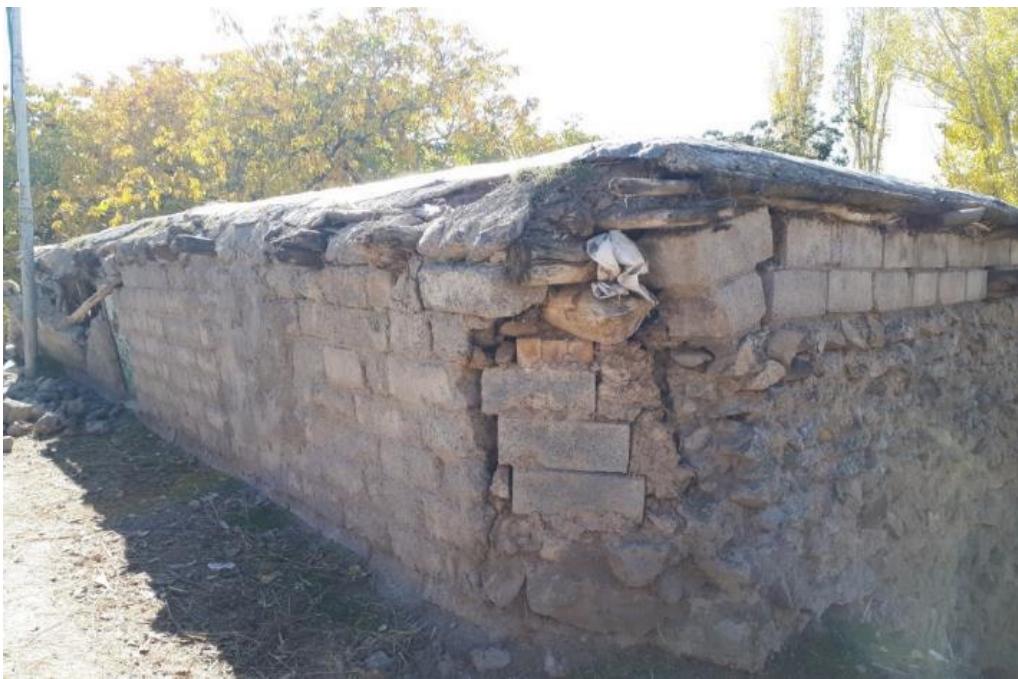
در چند مورد از ساختمان‌های قدیمی روستای بالسین، یکی از مودهای معروف خرابی در ساختمان‌های خشتی و گلی که مربوط به خرابی گوشه می‌باشد و به دلیل رفتار غیرهمسان دو دیوار متعامد در زمان زلزله، تردی مصالح دیوار و عدم اتصال مناسب در محل تعامد دو دیوار بروز میکند، رخ داده بود. در این موارد محل اتصال دو دیوار خشتی به دلیل تمرکز تنش و عدم انسجام مصالح، دچار تخریب گردیده اند. در شکل ۱۲-۲ نمونه‌ای از این نوع آسیب قابل مشاهده می‌باشد.

شکل ۱۲-۲ بروز تخریب گوشه در ساختمان‌های خشتی و سنگی

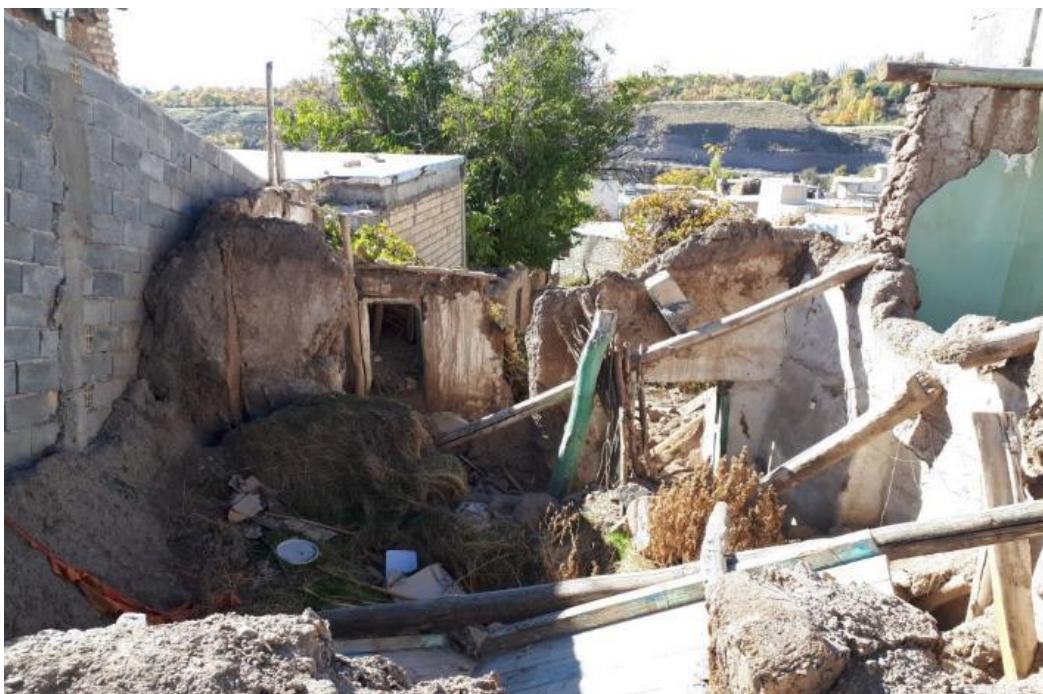
در چند مورد، ساختمان قدیمی خشته به دلیل سنگین بودن بیش از حد سقف در اثر انباشت سالیانه کاهگل روی سقف جهت تعمیر و آب بند کردن، فاصله زیاد بین تیرک‌های چوبی زیر سقف و عدم اتصال کافی دیوارها به سقف، شاهد سقوط سقف و تخریب بنا بوده ایم. در شکل ۱۳-۲ این نمونه قابل مشاهده می‌باشد.

شکل ۱۳-۲ بروز تخریب (سقوط سقف) در اثر سنگینی سقف و فاصله زیاد تیرهای چوبی

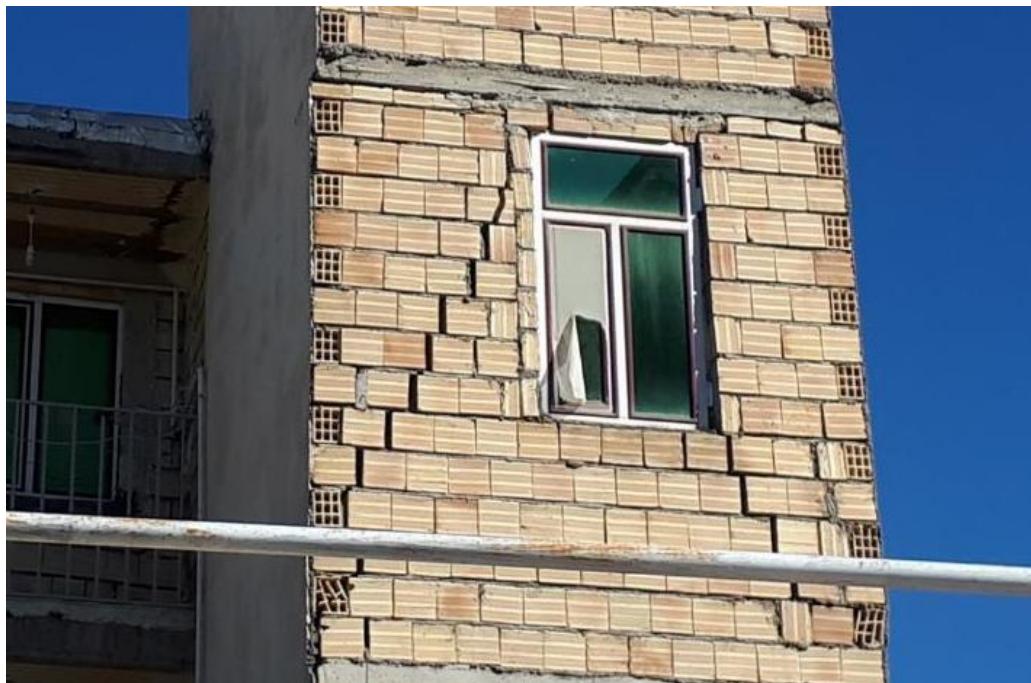
شکل ۱۸-۲ بروز تخریب و تضعیف شدید دیوار پیرامونی

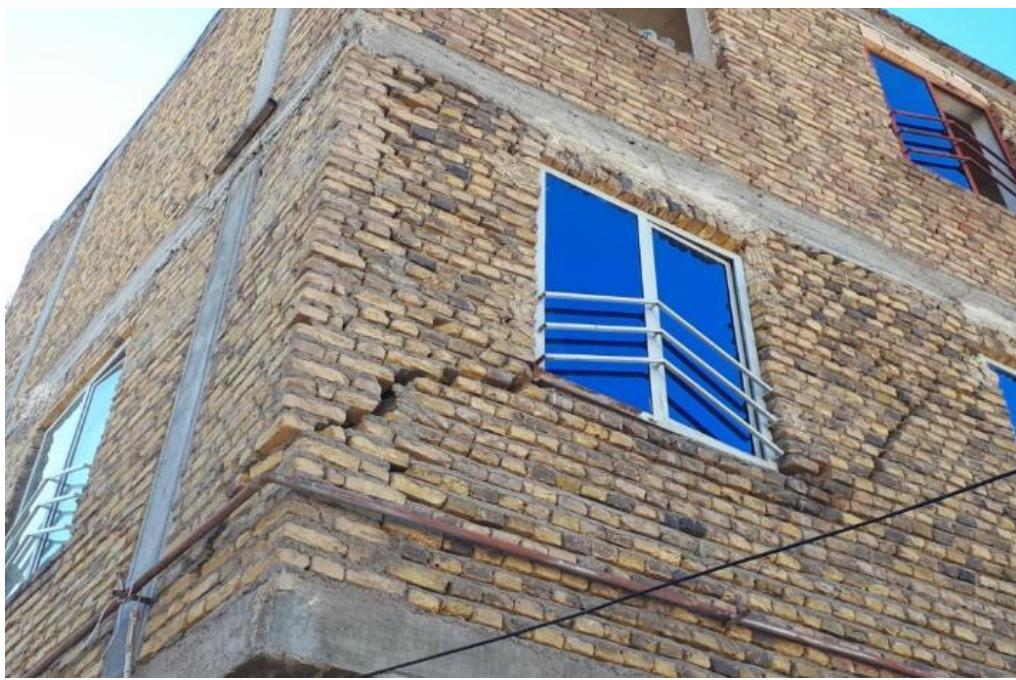
آیین نامه ای در زمینه ابعاد بازشوها و نحوه غلط اجرای نعل درگاه نیز در بروز خسارت ها تاثیرگذار بودند. در شکل ۱۹-۲ این رخداد قابل مشاهده می باشد.

شکل ۱۹-۲ بروز تخریب و تضعیف شدید دیوار پیرامونی

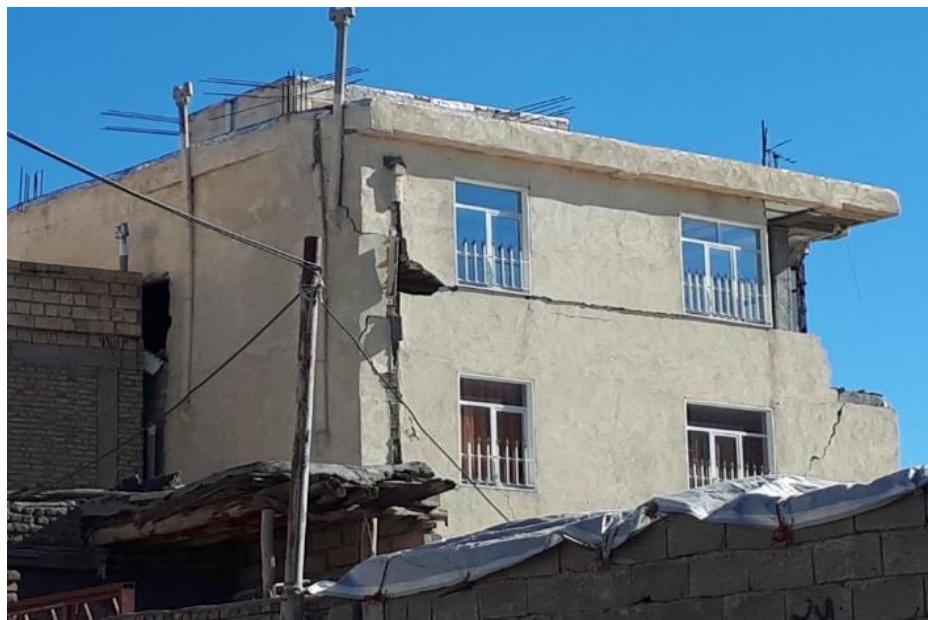
شکل ۲۰-۲ بروز تخریب در گوشه و محل تقاطع دیوارهای متعامد در محل اجرای دیوار خارج از قاب

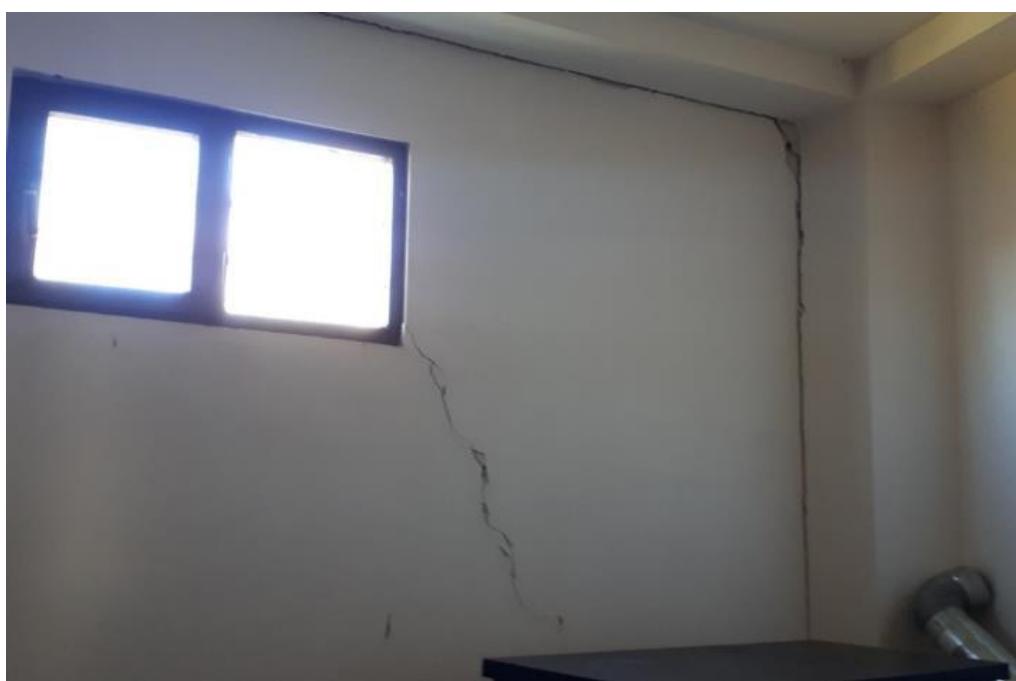
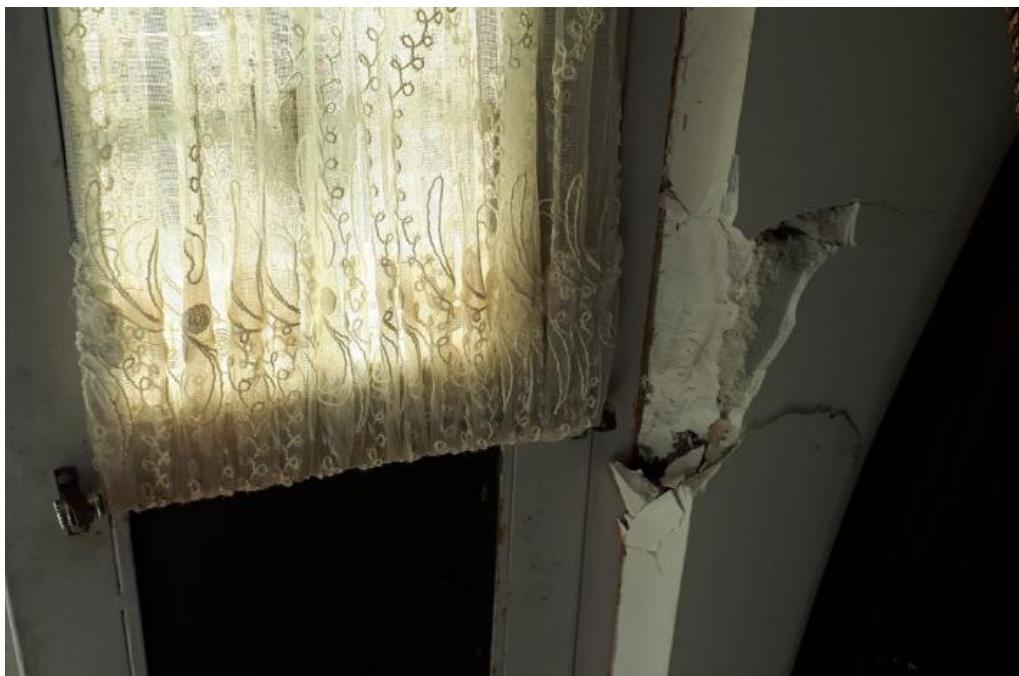
در مابقی ساختمان‌های دارای اسکلت روتا، آسیب جدی در اسکلت مشاهده نگردید، تنها در برخی از ساختمان‌ها (که هیچگونه نظارتی در اجرای آنها وجود نداشته است) شاهد بروز ترک در سطوح گچکاری، بروز ترک برشی در کنار پنجره‌ها، وجود خط گسیختگی قائم در محل تقاطع دیوارها (بیرون زدگی دیوار) و محل اتصال دیوارها به اسکلت در اثر جابجایی خارج صفحه برخی دیوارها و همچنین ریزش سطحی مصالح اندود سقف بوده ایم. در شکل ۲۲-۲ نمونه‌هایی از این آسیب‌ها قابل مشاهده است.

شکل ۲۲-۲ آسیب‌های اندک در ساختمان‌های دارای اسکلت در منطقه بالسین

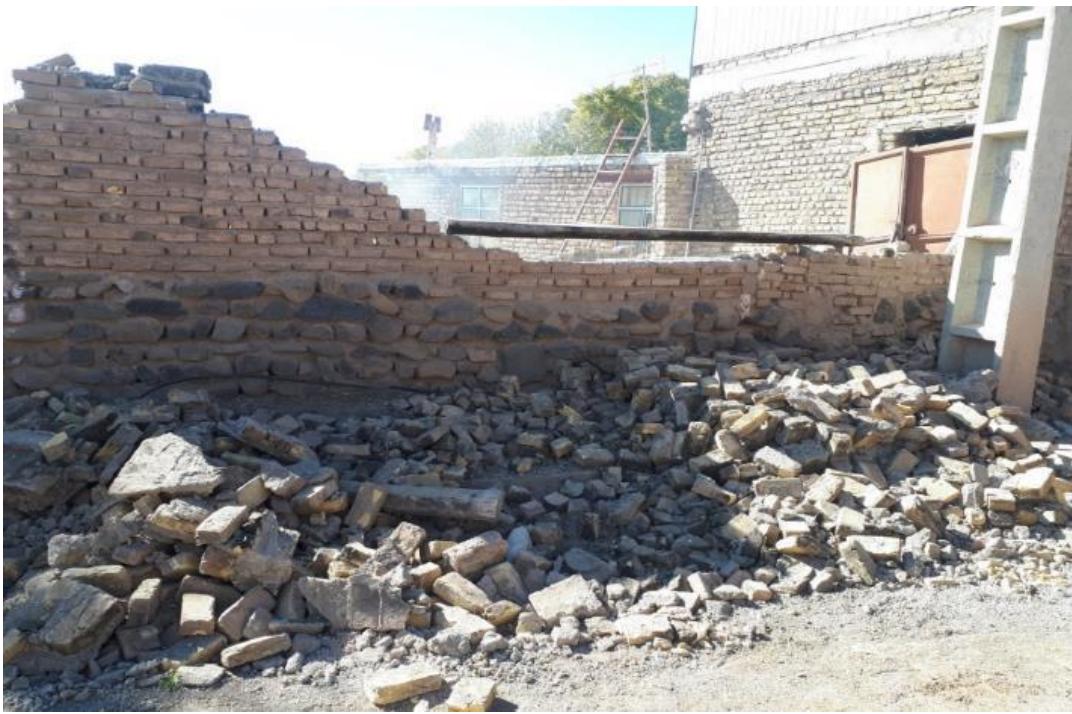
یکی از پر تعدادترین آسیب‌های رخ داده در روستای ورنکش، مربوط به واژگونی و یا تخریب موضعی دیوارهای محوطه‌ها و منازل بوده است. در این حالت به دلیل طول زیاد این دیوارها و عدم اجرای پشت بند و درز انقطاع به شکل مناسب، عدم حمایت دیوارهای متعامد (به دلیل طول زیاد دیوار)، عدم اتصال مناسب بین دیوارهای متعامد پیرامونی، همچنین به دلیل استفاده از مصالح و ملات به شکل نامناسب، شاهد ریزش بخش زیادی از دیوارهای این چنین تحت اثر ارتعاش زلزله و رفتار خروج از صفحه دیوار (عدم مقاومت خمشی) و بروز خط جدایی خمشی در آنها که موجب ریزش گردیده است در محدوده روستا بوده‌ایم. در شکل ۲۵-۲ نمونه‌هایی از این آسیب قابل مشاهده می‌باشد.

شکل ۲۵-۲ واژگونی و ریزش مصالح دیوار در روستای ورنکش

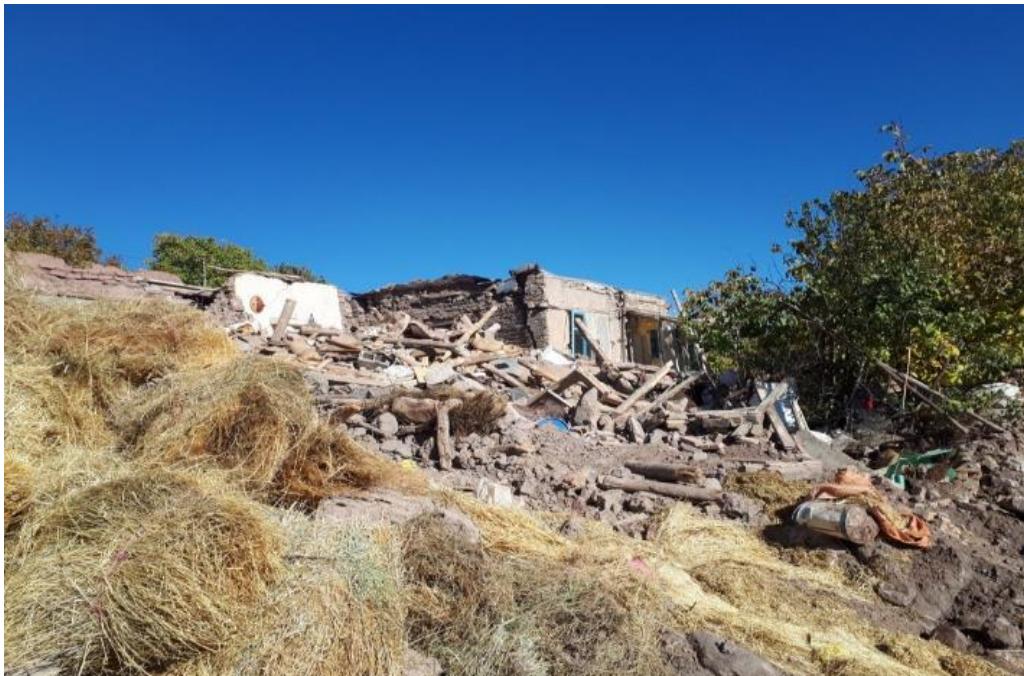
شکل ۲۸-۲ تخریب کامل سازه بنایی ضعیف در ورنکش

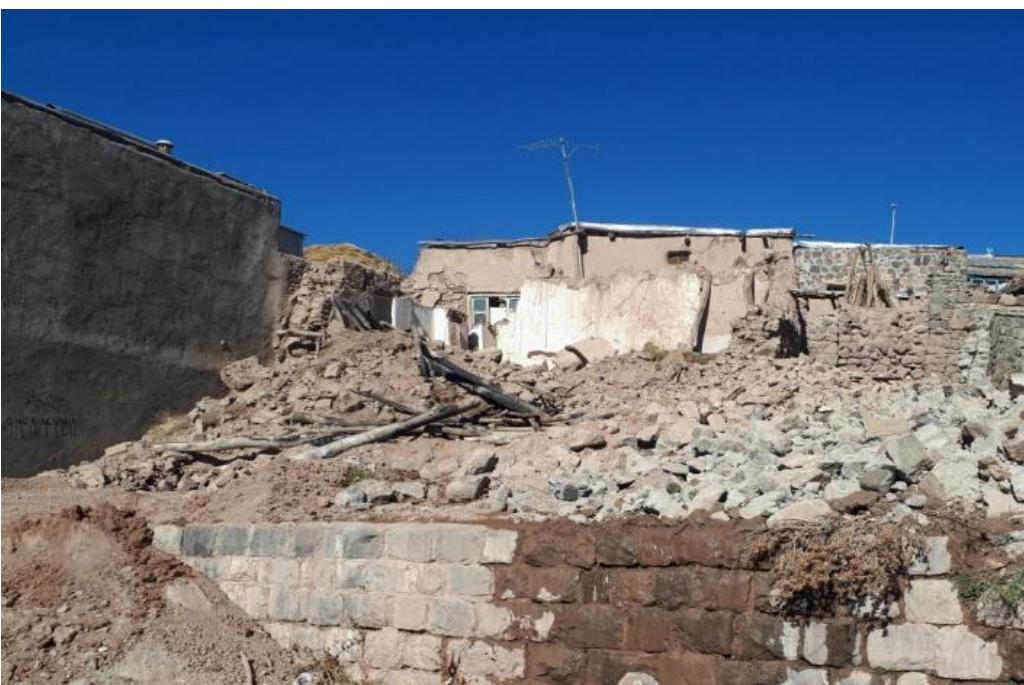
شکل ۲۹-۲ تخریب کامل سازه بنایی ضعیف (خشتم و سنگی) در ورنکش

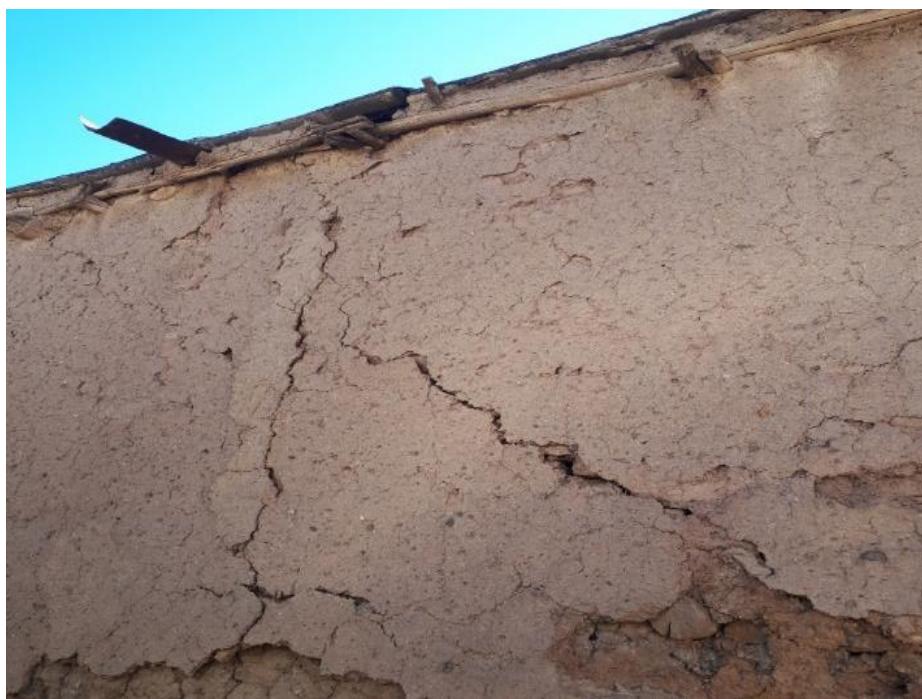
در ساختمان‌های بنایی خشتشی و گلی که آسیب کمتری به دلیل وجود کلاف‌های چوبی داشته‌اند، موارد متعددی از بروز ترک‌های برشی قطری در دیوارها شاهد بوده‌ایم که به دلیل وجود مصالح و ملات بسیار ضعیف و وجود دیوارهای ترد واقع شده‌اند. در شکل ۲-۳۳ نمونه‌هایی از این موارد قابل مشاهده می‌باشد.

شکل ۲-۳۳ شکست برشی در دیوار سازه مصالح بنایی و ناپایداری کل ساختمان

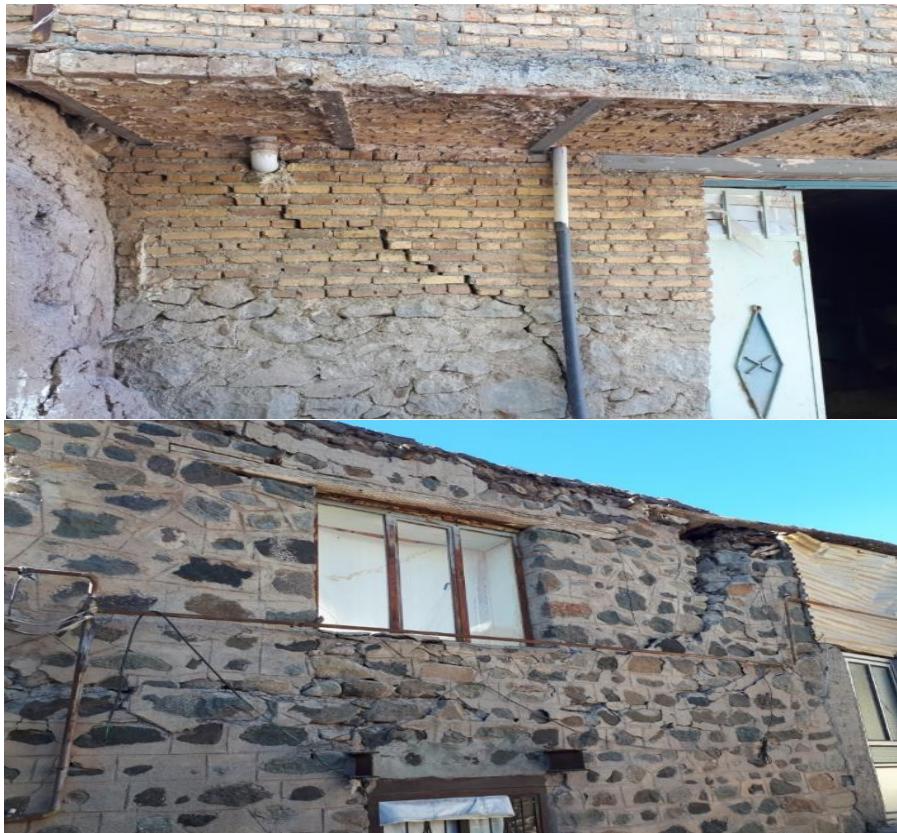
شکل ۲-۳۴ شکست پرشی در دیوار سازه‌ای مصالح بنایی و تخریب سازه باربر ساختمان

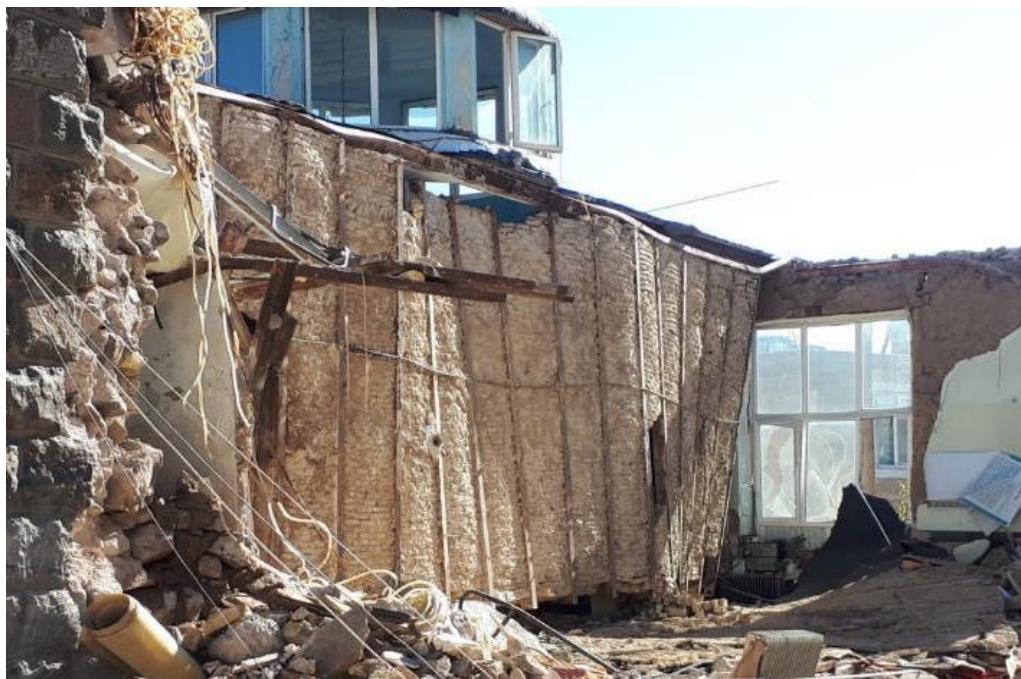
شکل ۲-۳۸ سقوط سقف طاق ضربی به دلیل تخریب دیوار تکیه گاهی

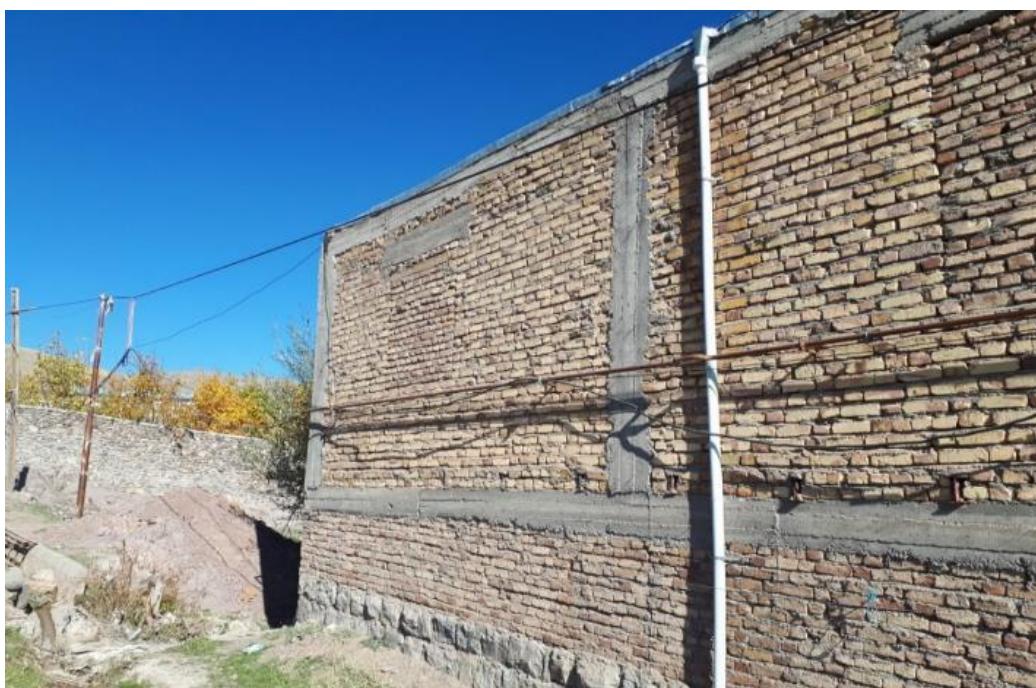
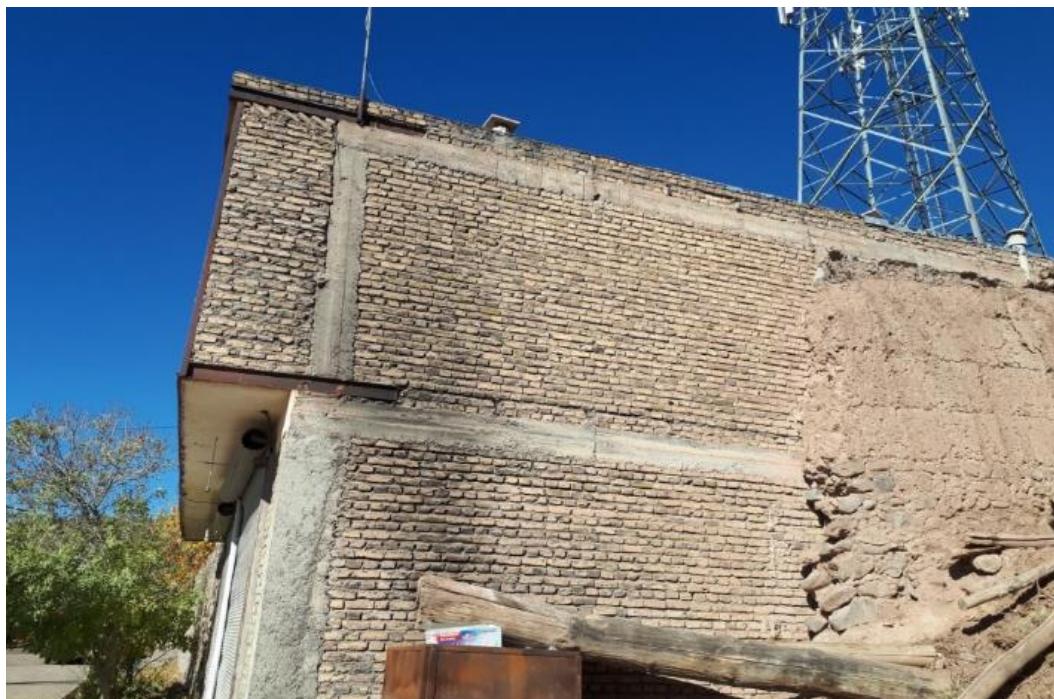
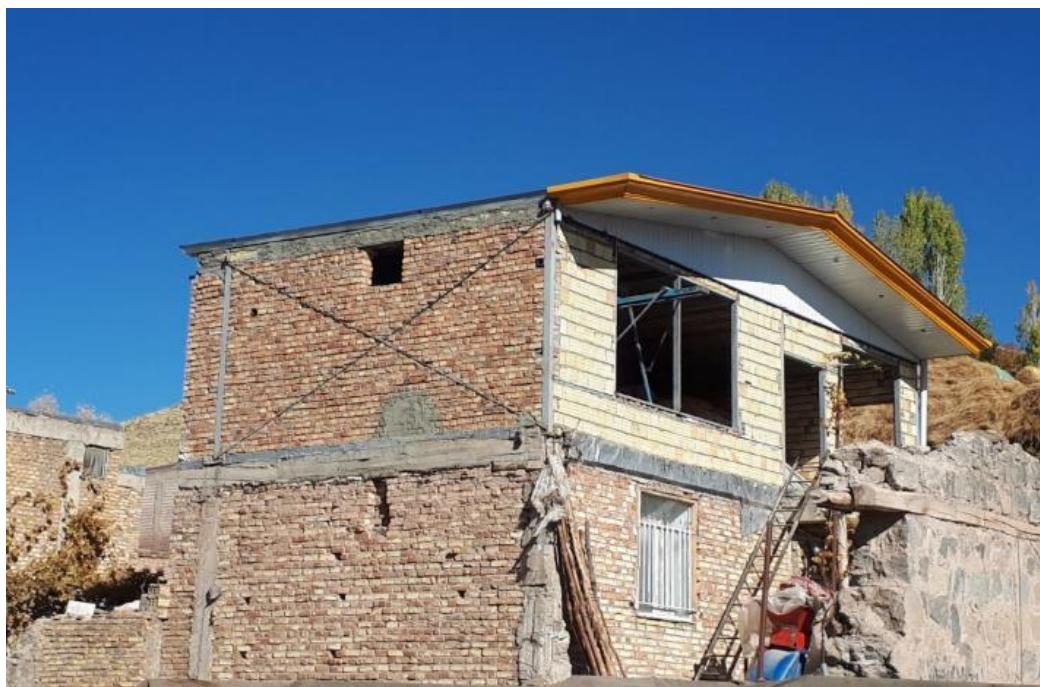
با توجه به همه بررسی‌های صورت گرفته در این رosta، عملکرد ساختمان‌های بنایی کلافدار (با وجود نقاط اجرایی در کلافها و بعض‌ا مصالح نامرغوب در آنها)، مطلوب بوده و حتی با وجود عدم رعایت برخی از ضوابط اتصال دیوار و کلاف در آنها، باز به دلیل انسجام بخشی لرزمات کلافها به ساختمان‌ها و عملکرد منسجم سازه، شاهد کمترین میزان آسیب در این ساختمان‌ها بوده ایم. در شکل‌های بعد نمونه‌هایی از این موارد قابل مشاهده می‌باشد.

شکل ۲-۳۹ عملکرد مناسب لرزمات سازه بنایی کلافدار در منطقه ورنکش

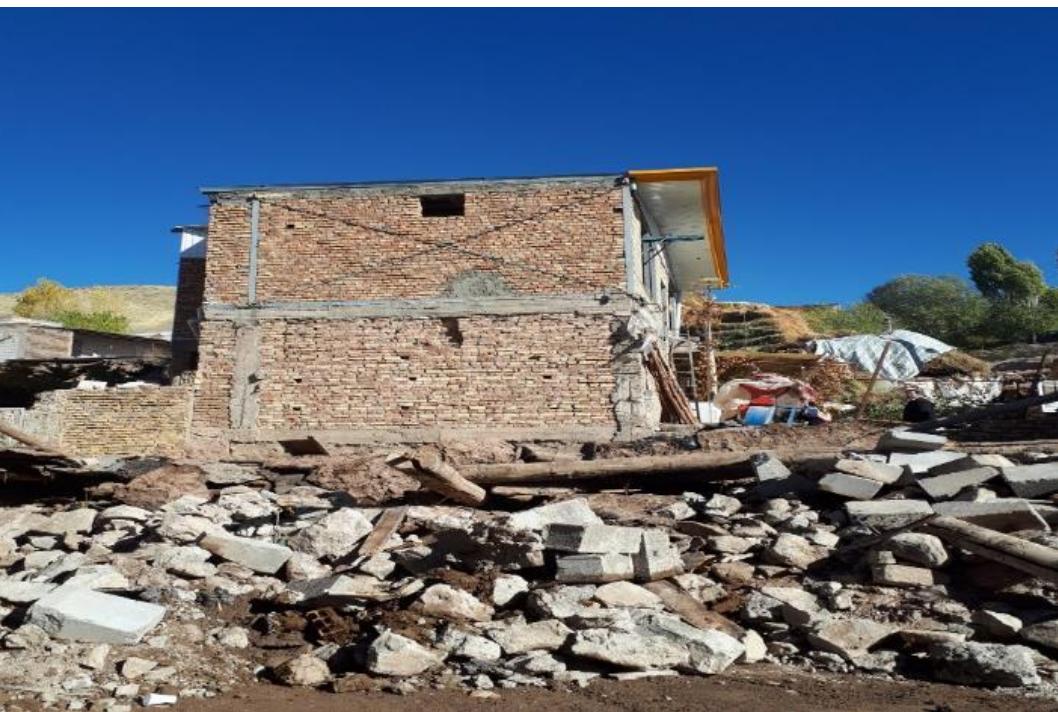
شکل ۲-۴ مقایسه رفتار لرزه‌ای سازه بنایی کلافدار (سازه کلافدار ترکیبی مغایر با ضوابط ۲۸۰۰) و بدون کلاف (تخرب کامل سازه بدون کلاف)
