# زمین لرده ۱۷ آبان ۱۳۹۸ ترکمانچای آذربایجان شرقی

نشریه شماره: - گ: ۸۹۲

نام کتاب: زمین لرزه ۱۷ آبان ۱۳۹۸ ترکمانچای آذربایجان شرقی  
 تهیه کنندگان: علی بیت اللهی، مرتضی مهدوی، مجتبی بصیری، معصومه سلیمانی، اسماعیل فرزانگان، محمد پورمحمدشاھوار، مژگان  
 میرسنجری، عطیه اسحاقی، حسین میرزایی علویجه، حسین عبدالله تیچی  
 شماره نشر: گ-۸۹۲  
 ناشر: مرکز تحقیقات راه، مسکن و شهرسازی  
 نوبت چاپ: اول ۱۳۹۹  
 تیراژ: ۵۰۰ نسخه  
 قطع: رحلی  
 لیتوگرافی، چاپ و صحافی: اداره انتشارات و چاپ مرکز تحقیقات راه، مسکن و شهرسازی  
 قیمت: ۲۷۰۰۰۰ ریال  
 شابک: ۹۷۸-۶۰۰-۱۱۳-۲۶۲-۹

# گزارش بخش زلزله‌شناسی مهندسی و خطرپذیری

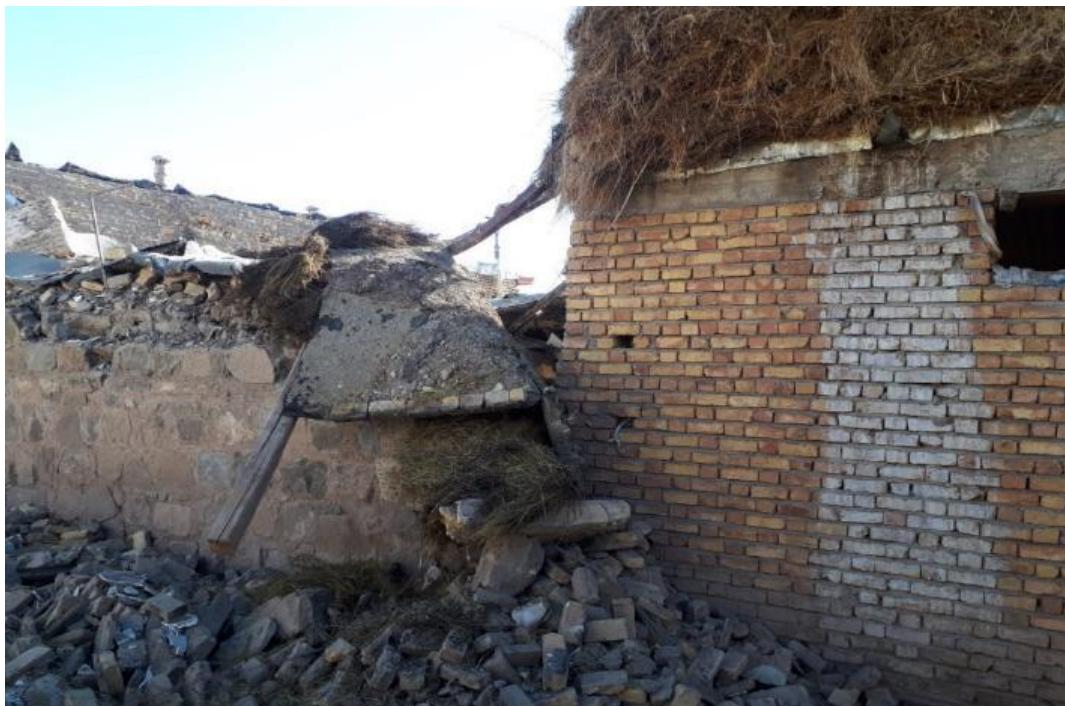
شکل ۲-۵ مقایسه رفتار لرزه‌ای سازه بنایی کلافدار و بدون کلاف در ورنکش (تخرب کامل سازه بدون کلاف)

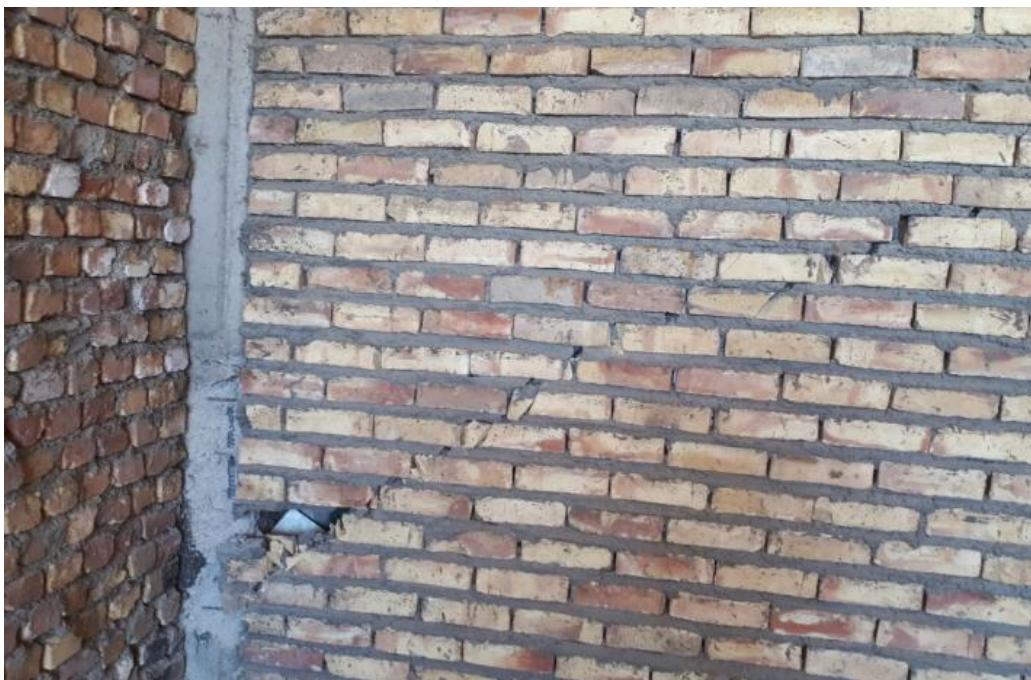
ساختمان آسیبی ندیده است. در شکل ۴-۲ و ۴-۶ این مورد قابل مشاهده می‌باشد. همچنین در برخی از ساختمان‌های اسکلت دار روستا، به دلیل عدم رعایت ضوابط اتصال دیوارها و عدم وجود ابزار مهارکننده مصالح دیوار به اسکلت‌ها (با روش مناسب)، شاهد خروج دیوار از محور قاب‌ها و همچنین ریزش مصالح آنها بوده ایم. لازم به ذکر است در ساختمان‌هایی که ضوابط دیوارها به اسکلت را رعایت نموده و یا از حداقل تکنیک‌های موجود برای مهار عناصر موجود در دیوارها استفاده کرده‌اند، هیچگونه ریزش مصالحی مشاهده نگردید. به طور کلی باید گسترده‌ترین نوع آسیب در این نوع سازه‌ها در ورنکش را بیرون زدنگی دیوارها و ریزش مصالح آنها معرفی نمود.

شکل ۴-۲ ۴-بروز ترک برشی در دیوار و تخریب پوشش بتن در ستون‌های مجاور

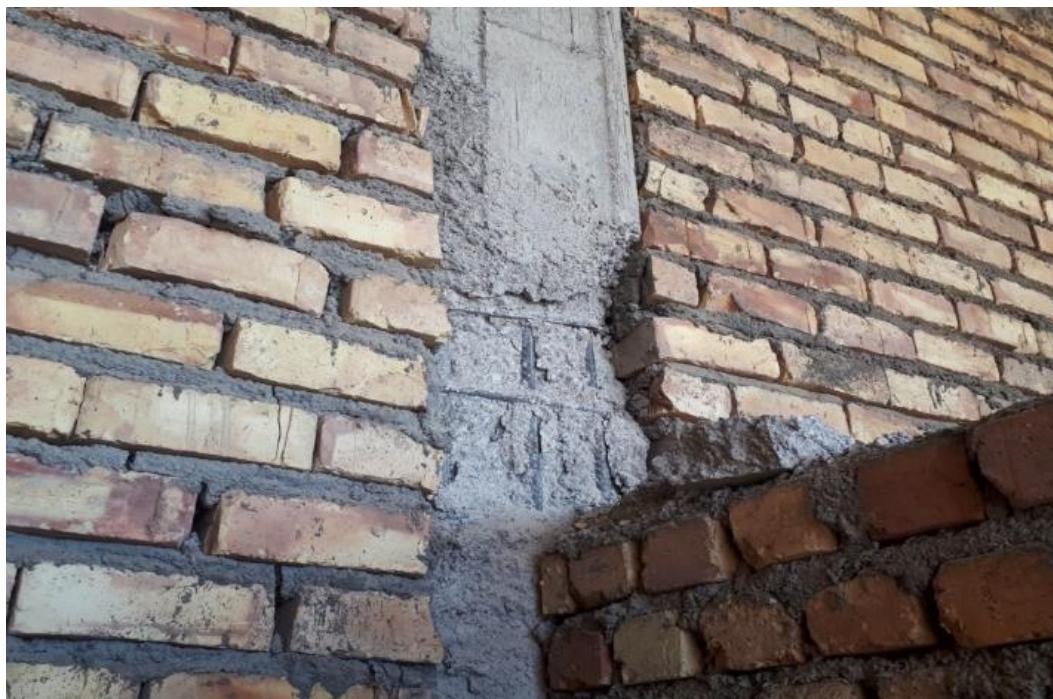
شکل ۲-۴۵ بروز تخریب در پوشش بتن ستون در ساختمان اسکلت بتنی دو طبقه

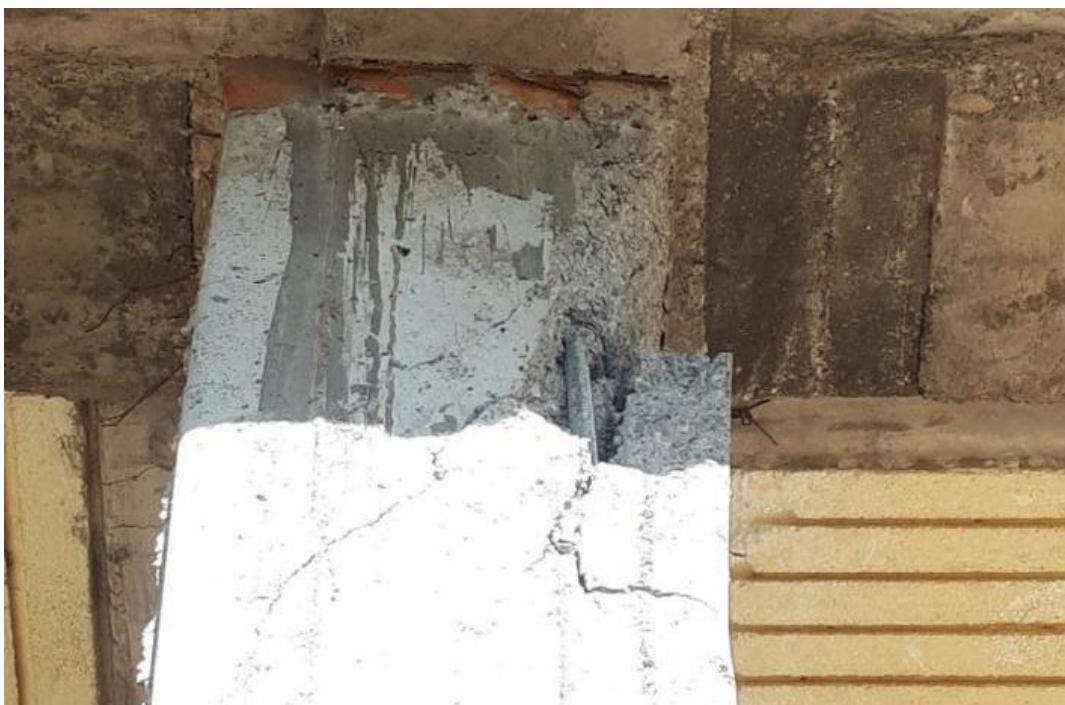
شکل ۲-۶۴ آسیب در پوشش ستون در ساختمان اسکلت بتنی به دلیل ضعف اجرایی

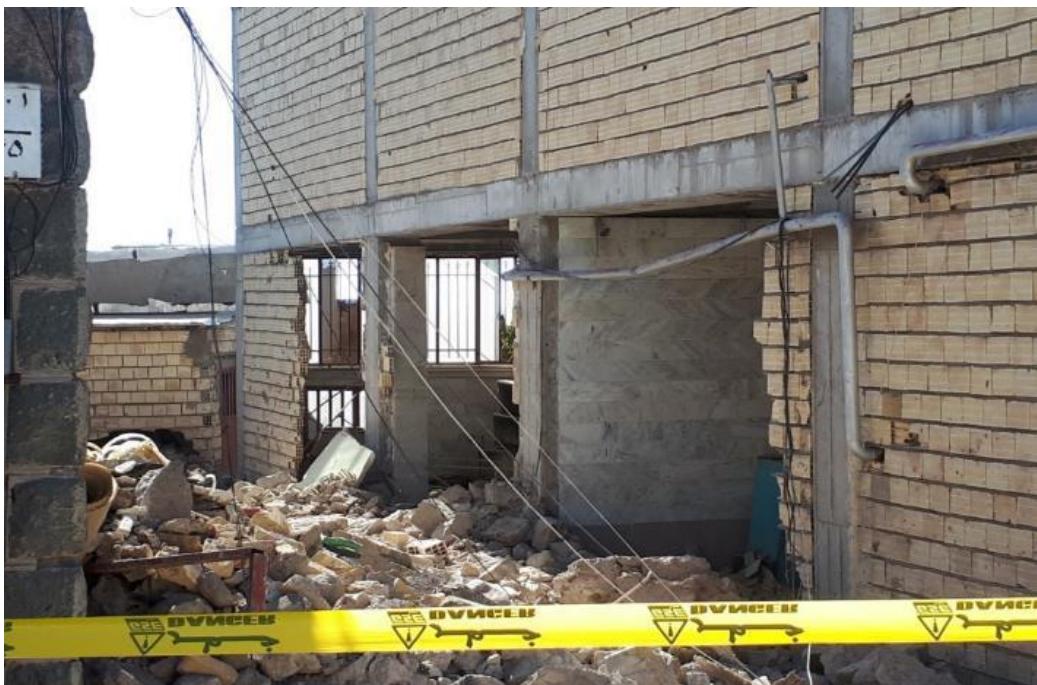
شکل ۵۱-۲ ریزش مصالح دیوارهای سازه دارای اسکلت در ورنکش (عدم وجود مهار و اتصال مناسب)

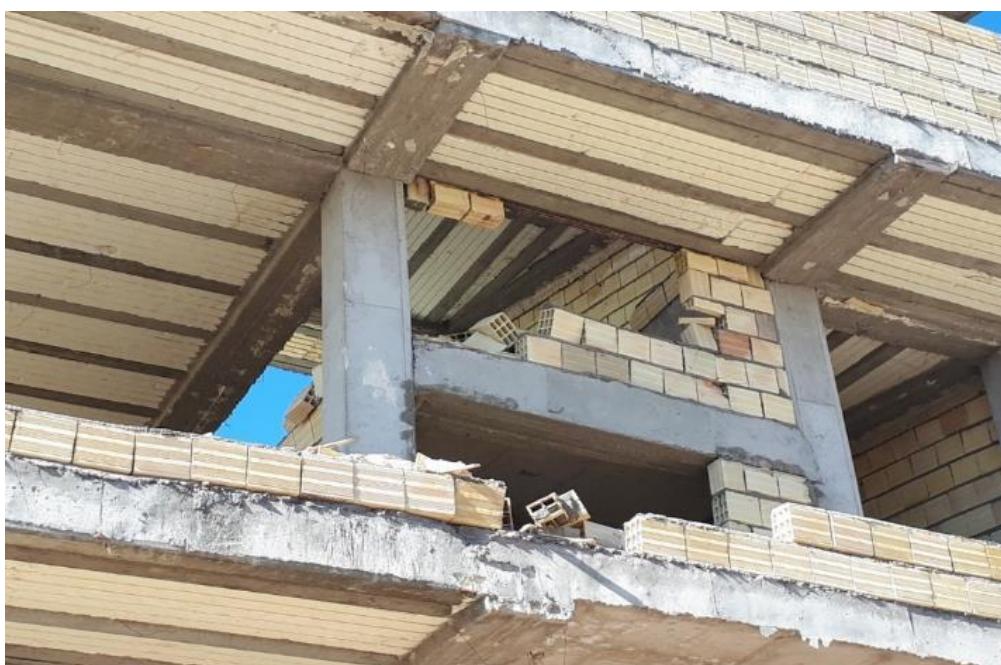
شکل ۵۲-۲ ریزش مصالح دیوارها در زلزله در ساختمان اسکلت بتی (عدم وجود مهار و اتصال مناسب)

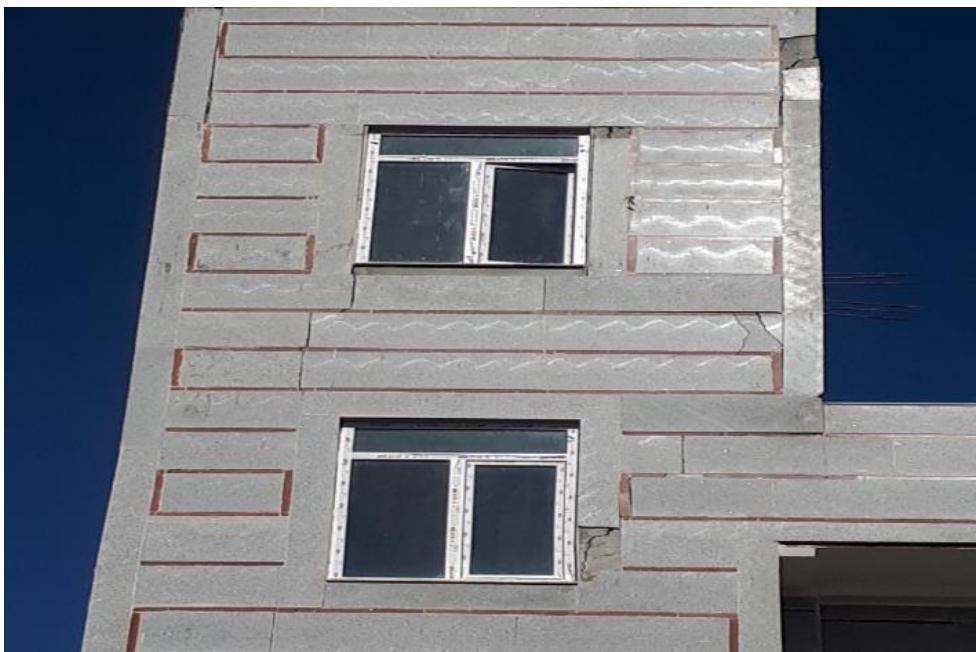
یکی دیگر از آسیب‌های رخ داده در ساختمان‌های دارای اسکلت ورنکش، مربوط به آسیب نمای ساختمان‌ها و ریزش آنها در برخی از منازل بود. همانطور که از شکل ۵۳-۲ مشخص است، عدم اتصال صحیح قطعات نما (عدم رعایت ضوابط اجرایی) و همچنین حرکت بیرون صفحه‌ای دیوار، نقش اصلی را در بروز آسیب به قطعات نما داشته است.

شکل ۵۳-۲ آسیب و ریزش مصالح نما در ساختمان اسکلت بتنی در ورنکش

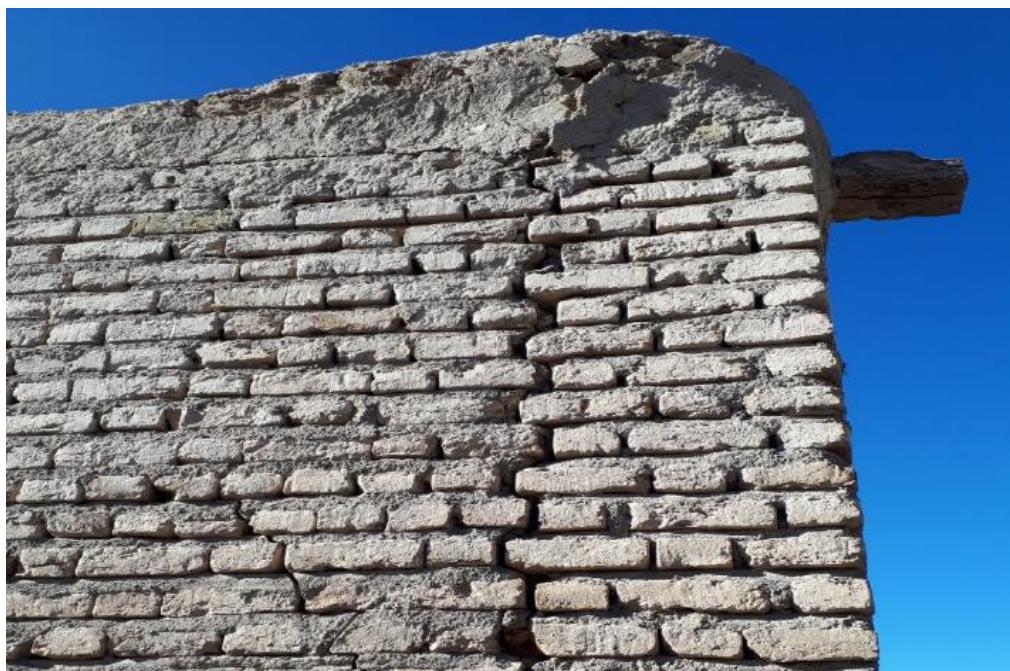
شکل ۵۷-۲ نمونه‌ای از بروز جداشدگی در دیوارهای متعامد (در اثر عدم اتصال مناسب بین دو دیوار)

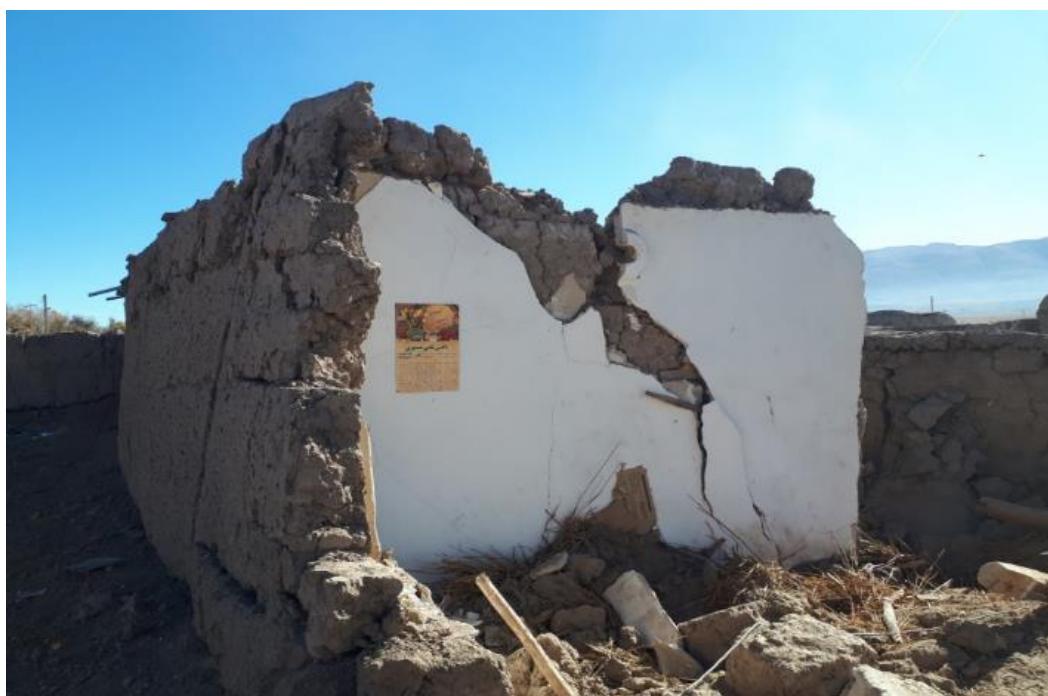
شکل ۵۸-۲ سقوط سقف سنگین در سازه خشتی و گلی

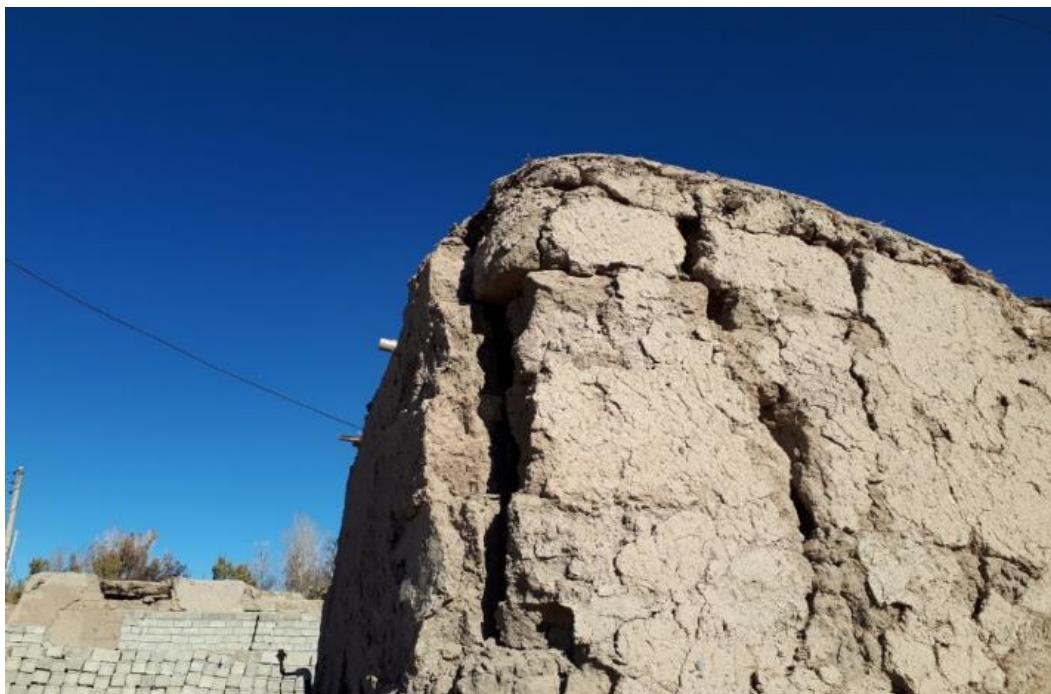
شکل ۲-۵۹ شکست گوشه در ساختمان گلی در روستای تیرشاب

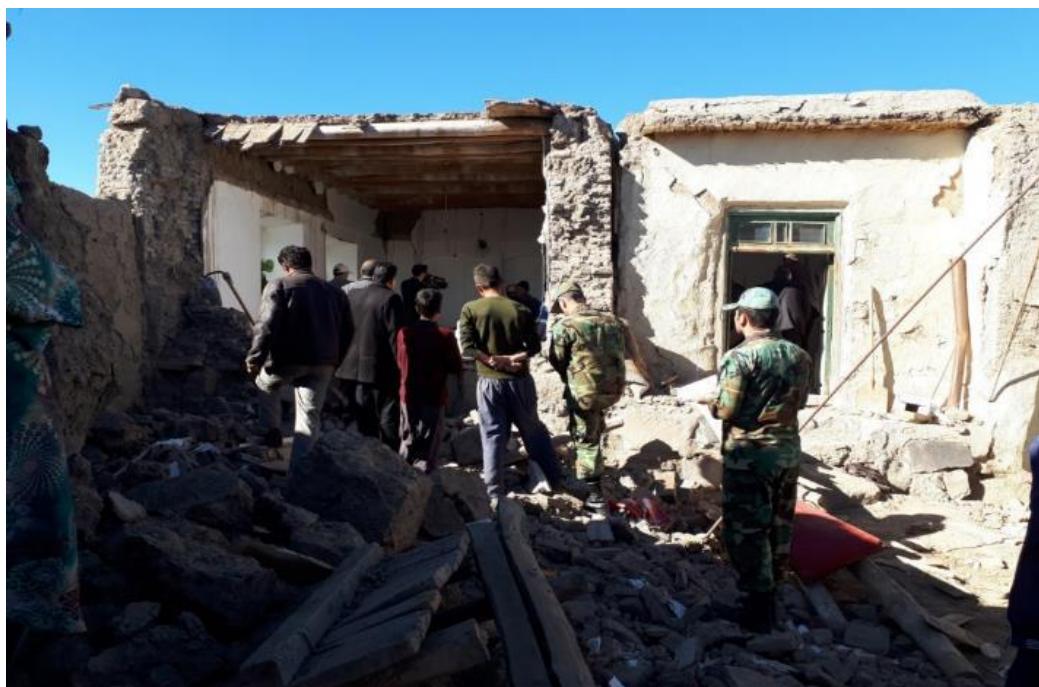
شکل ۲-۶۰ واژگونی دیوار موازی تیرریزی سقف

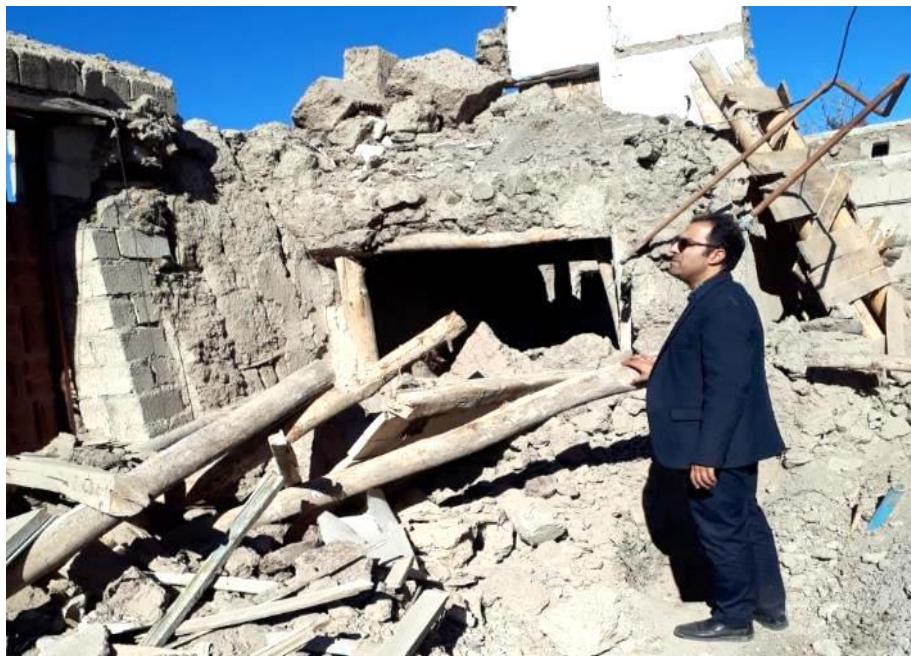
شکل ۲۶۶-۲ تخریب محل نگهداری دام و بروز تلفات در روستای تیرشاب

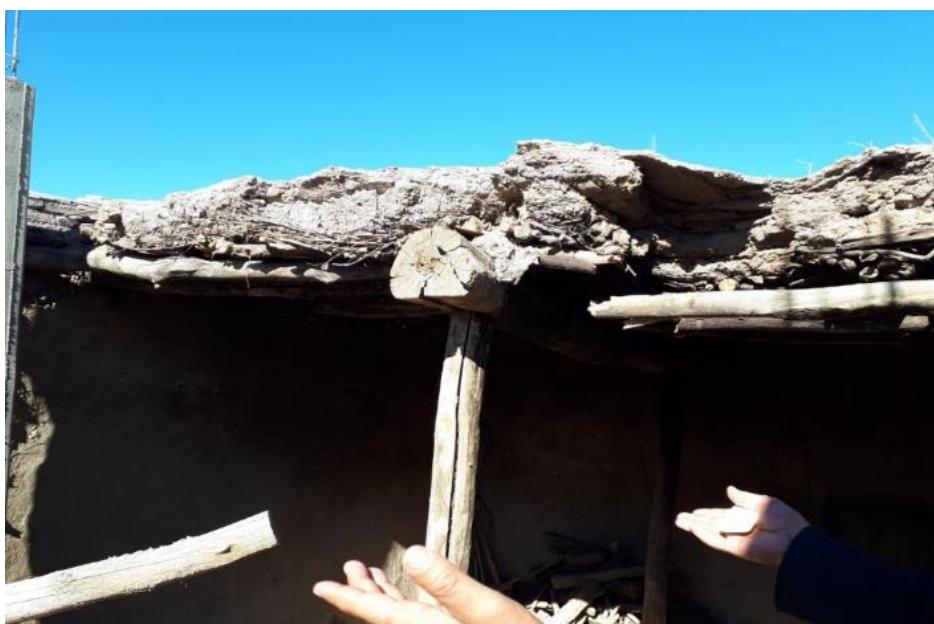
شکل ۷۵-۲ ضخامت زیاد سقف و عدم انسجام سازه بنایی بدون کلاف

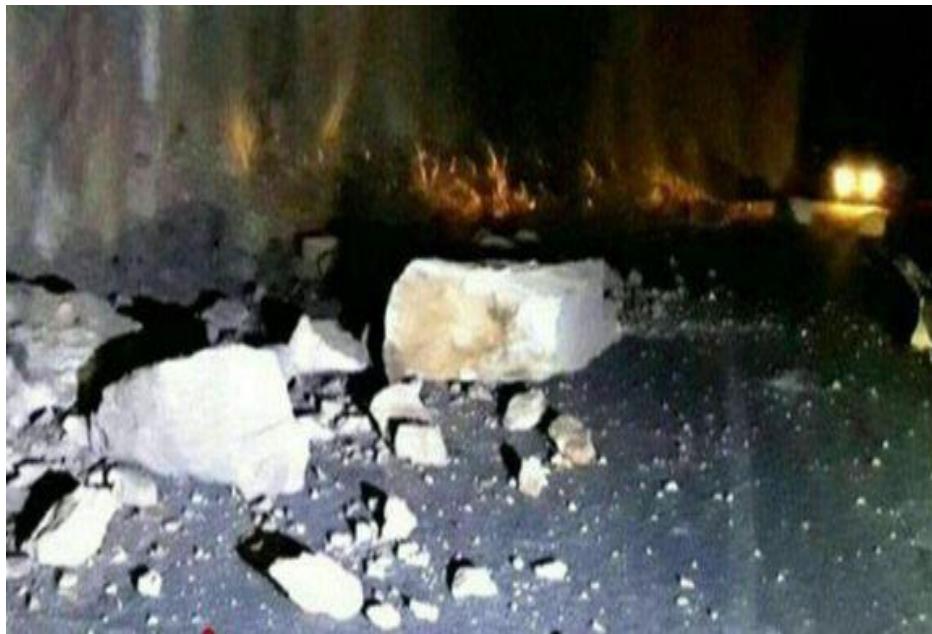
مسئولین اداره کل راه و شهرسازی و سازمان راهداری شهرستان میانه در ساعات اولیه رخداد به مناطق زلزله زده رجوع کرده و طبق گزارش ایشان، محور میانه به بستان آباد تا کیلومتر ۳۰ دچار ریزش واریزه‌های سنگی در طول محور بوده که موجب انسداد موضعی در این محور گردیده بود. در شکل ۸-۳ نمونه‌ای از واریزه‌های سنگی در محور میانه – بستان آباد قابل مشاهده است.

شکل ۸-۳ ریزش سنگ و انسداد مسیر در محور میانه – بستان آباد
