بازدید و بررسی زمین لغزش (در حال شکل گیری) مهدی شهر ، بنا به درخواست کتبی شماره ۱۳۱/۵۱/۴ م مورخه ۸۸/۱۱/۱۷ استانداری سمنان ، انجام گردید که طی آن گروهی از کارشناسان سازمان زمین شناسی و اکتشافات معدنی کشور به منطقه اعزام شدند و در این راستا بررسی های مقدماتی لازم در مورد ، سازوکار زمین لغزش در حال شکل گیری و خطر پذیری آن صورت پذیرفت.

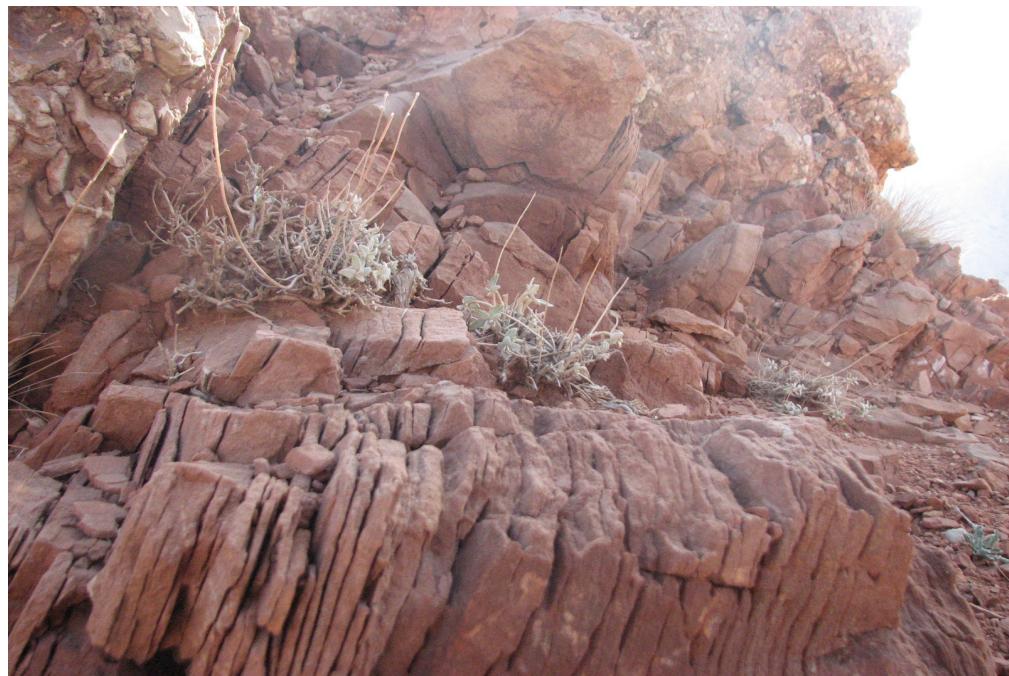
در محدوده وقوع لغزش نیز ماسه سنگهای قرمز نازک لایه رسی سازند فجن (دارای تورق) در بخش‌های پایینی دامنه(عکس شماره ۱) و در کنار توده های کنگلومرایی سازند فجن (با تجمعی از قطعات ریگ، قلوه سنگ و تخته سنگی در زمینه ای از سیمان آهکی) ، در قسمتهای فوقانی دامنه (عکس شماره ۲) نمایان است؛ که قرار گیری این دو بخش در کنار یکدیگر (عکس شماره ۳) می تواند معرف یک دگر شیبی

عکس ۱- ماسه سنگهای قرمز سازند فجن ، دارای لایه بندی نازک لایه با میان لایه های رسی ، آثار هوازدگی شدید و رطوبت در آنها قابل مشاهده است.

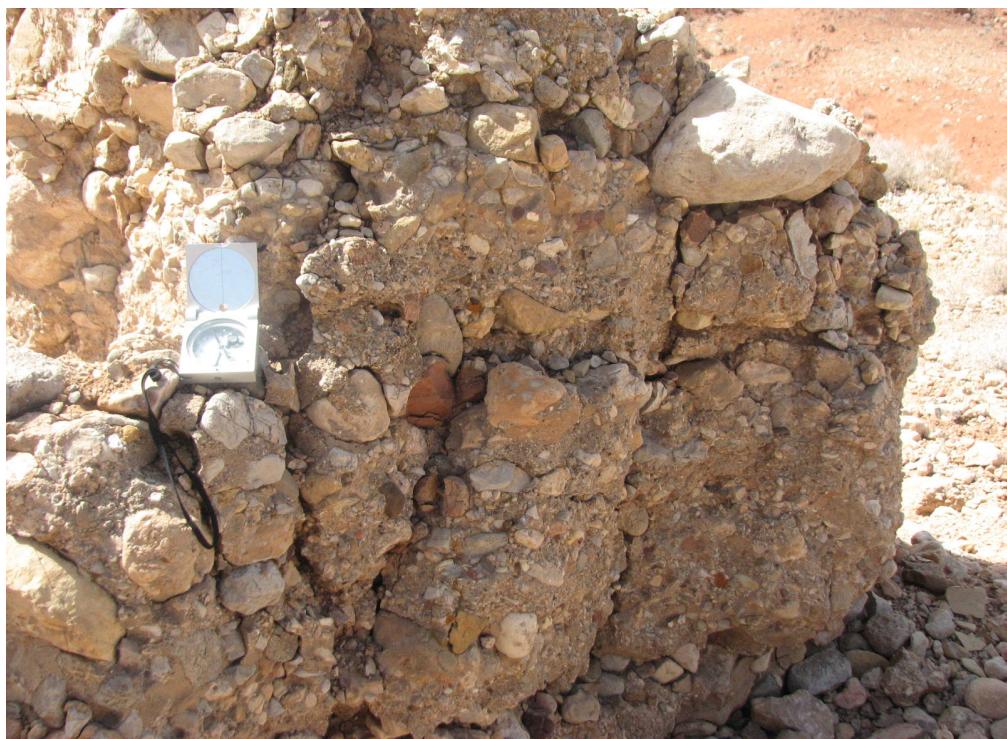
عکس ۲ - توده کنگلومرایی سازند فجن دارای قطعاتی متنوع از ریگ، قلوه سنگ و تخته سنگ که در زمینه‌ای از سیمان آهکی به هم متصل شده‌اند.

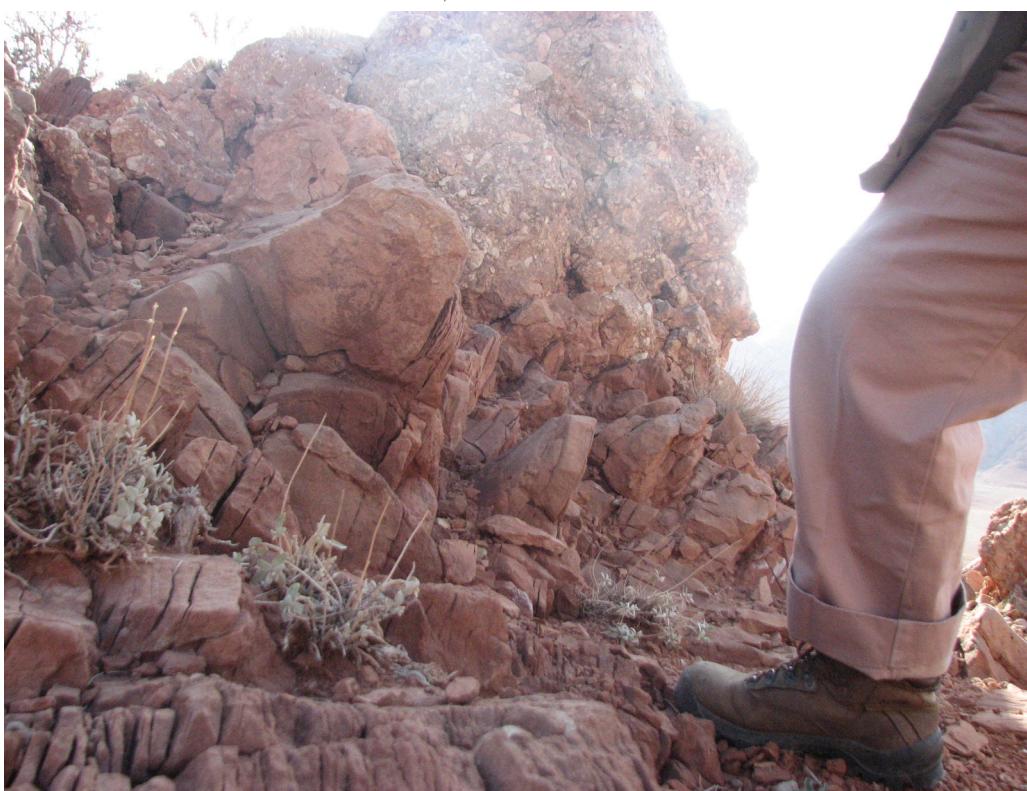
باشد. همچنین ، قرار گیری گنگلومراها در کنار ماسه سنگها و وضعیت خرد شدگی در کنگلومراها و ماسه سنگها می تواند بعلت عبور گسلی قدیمی و احتمالی در قسمت غربی زمین لغزش باشد.

عکس ۳ - مجاورت توده‌های کنگلومرایی سازند فجن و ماسه سنگ‌های قرمز متورق با میان لایه‌های رسی متعلق به سازند فجن

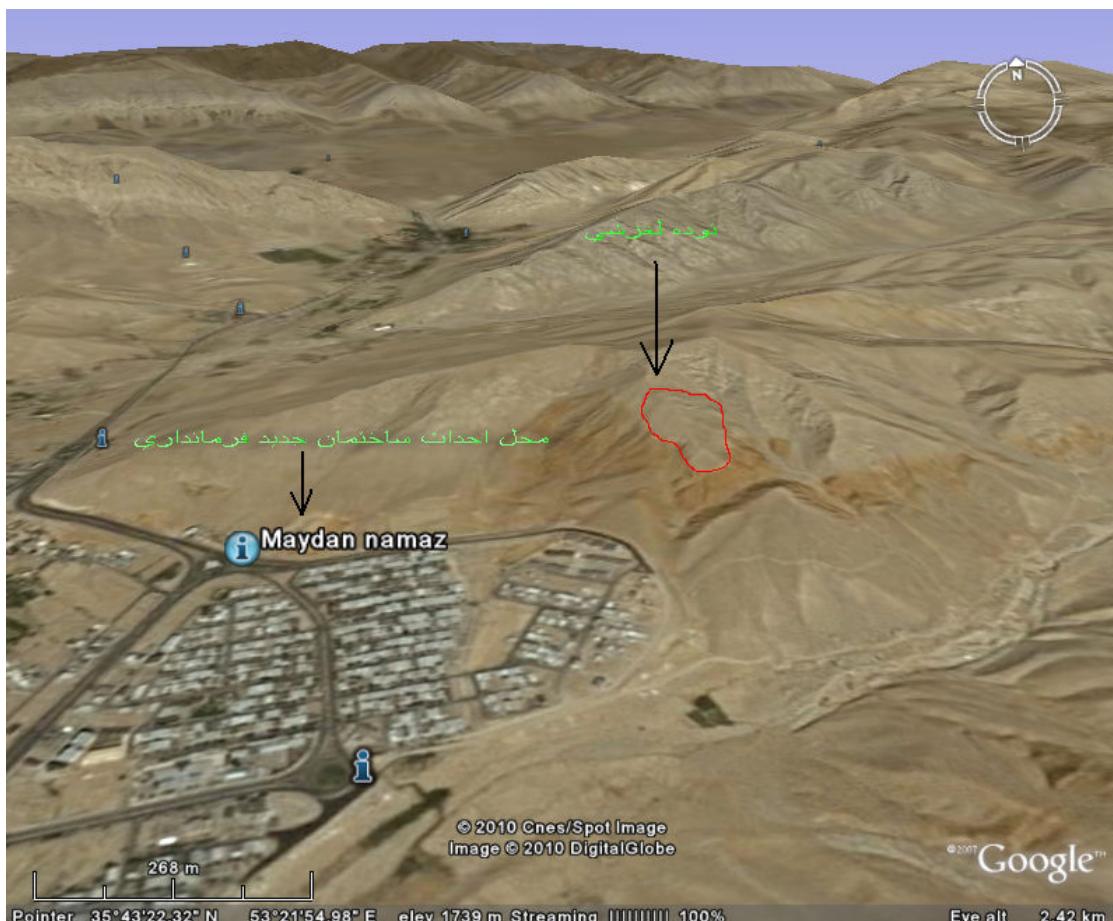
عکس ۴- موقعیت توده لغزشی نسبت به میدان نماز ، منازل مسکونی ، جاده دسترسی و ساختمان در حال احداث فرمانداری.

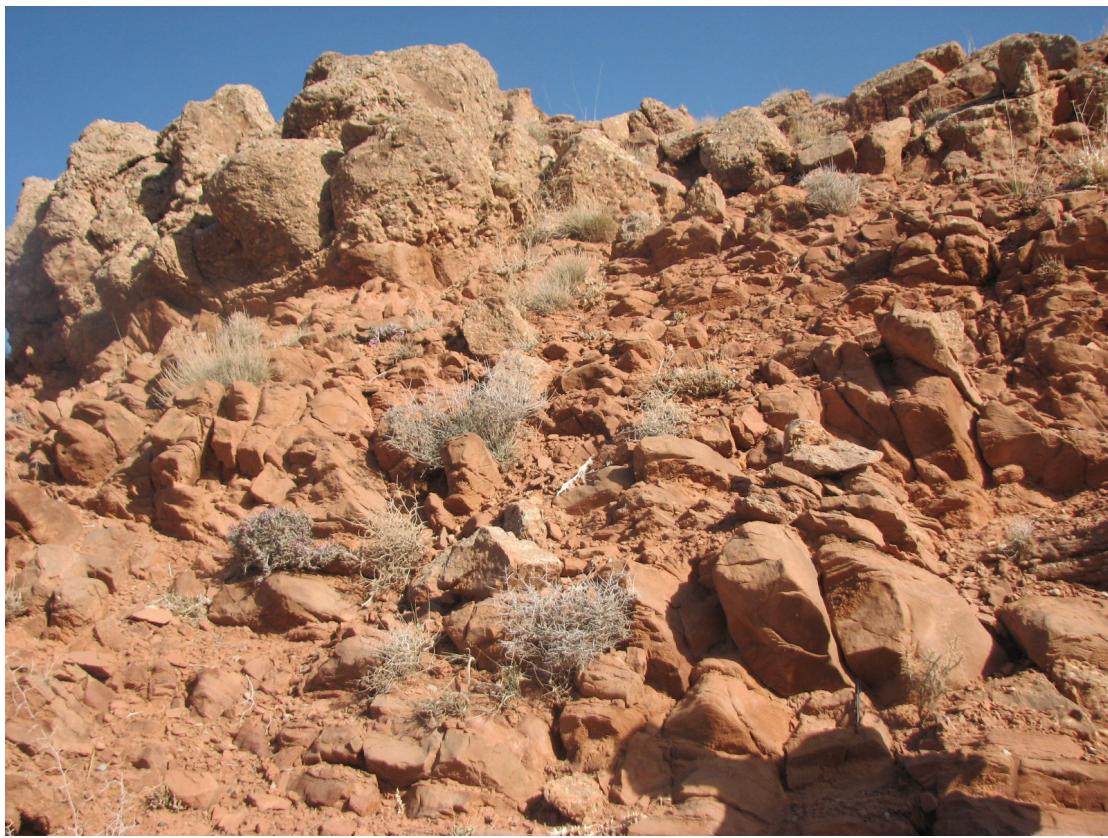
سنگهای تشکیل دهنده آن ، کنگلومرای سازند فجن در بخش های بالایی دامنه و ماسه سنگهای نازک لایه داری فولیاپسیون با میان لایه رسی(متعلق به سازند فجن) که در بخش های پایینی دامنه قرار گرفته اند را شامل می گردد. (عکس ۵)

عکس ۵ - نمایی از سنگهای تشکیل دهنده دامنه

ماسه سنگهای نازک لایه پیش گفته ، به لحاظ دارا بودن میان لایه های رسی در خود رطوبت را حفظ نموده اند و لایه های نازک آن به راحتی توسط دست خرد می شوند. در بخشهای پایینی دامنه، توده های کنگلومرایی نا بر جا به چشم می خورد که بر اثر زمین لغزش هایی قدیمی تر به سمت پایین دامنه جابه جا شده اند و درزه های متعددی در آنها قابل مشاهده است.

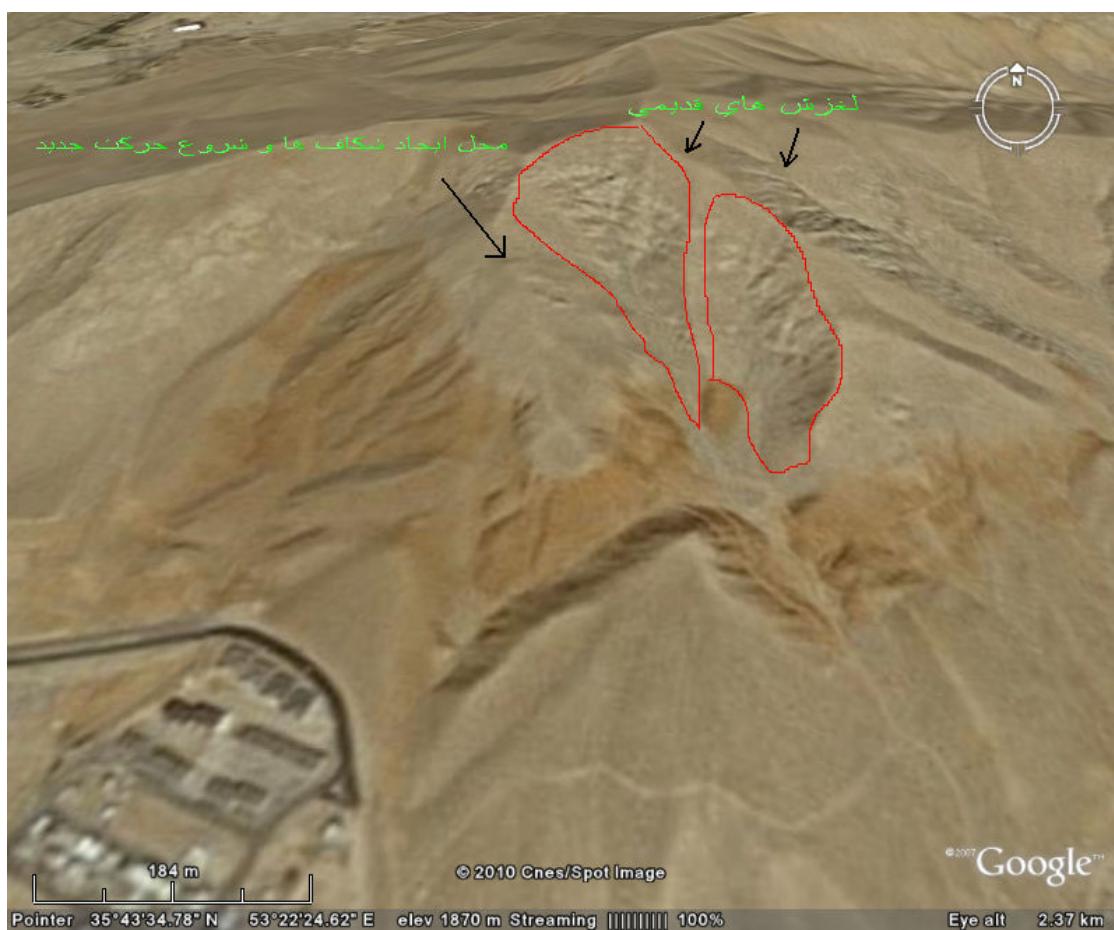
در محدوده مورد مطالعه در بخش شرقی دامنه، کاسه دو زمین لغزش قدیمی قابل مشاهده است. که به صورت دو تھی شدگی با حرکتی تقریباً رو به جنوب ، رخنمون دارند. (عکس شماره ۶) این امر نشان دهنده آن است که محدوده مورد مطالعه به لحاظ پتانسیل لغزشی دارای استعداد لازم جهت حرکتهای بیشتر می باشد.

عکس ۶- موقعیت زمین لغزش‌های قدیمی در بخش شرقی دامنه

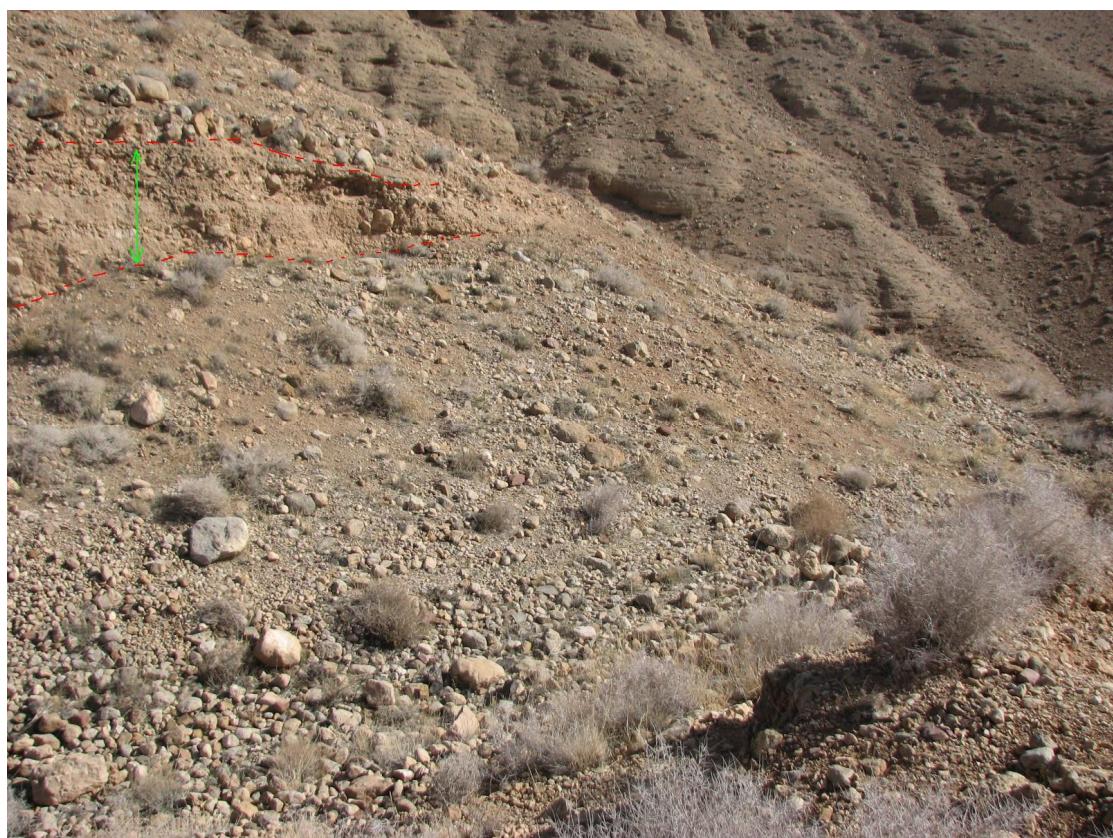
الف) فروافتادگی پله ای بالادست، که نسبت به شکافها در ارتفاع بالاتری قرار گرفته و پله ای با طول بین ۱۰ تا ۱۵ متر را شکل داده است. مقدار افت ارتفاع بر اثر فروافتادگی بلوک لغزشی (در حال شکل گیری) حدود ۵ متر می باشد. امتداد گسیختگی ایجاد شده، شرقی - غربی و جهت شیب آن به سمت جنوب است. عکس ۷، بخشی از دیواره ایجاد شده بر اثر فروافتادگی بلوک جلویی دامنه را، نشان می دهد.

عکس ۷- اختلاف ارتفاع ایجاد شده بر اثر افت قطعه جلویی دامنه

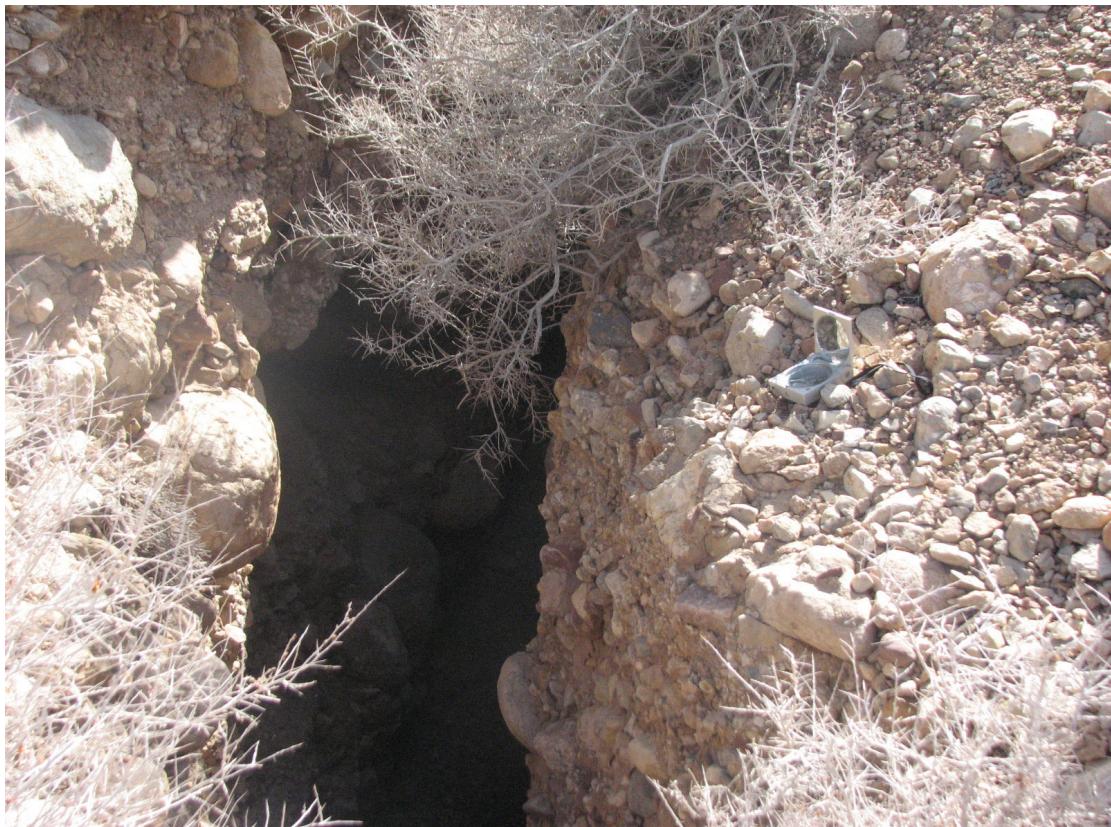
ب) شکاف اول (F1) که در فاصله ای حدود ۲۰ متری از فروافتادگی بالایی (به سمت جنوب) و به موازات آن واقع شده است. مقدار طول قابل مشاهده این بازشدنگی بر روی دامنه حدود ۵ متر و عمق شکاف نیز ۵ متر تخمین زده می شود. سنگهای دو طرف این باز شدگی نسبت به هم جابجایی و افت ارتفاع نشان نمی دهند. میزان باز شدنگی بین ۰,۵ تا ۱,۵ متر متغیر است و امتداد سطح گسینختگی ، شمال شرق - جنوب غرب و شیب آن به سمت جنوب می باشد.

عکس -۸- نمایی از باز شدگی اول (F1)

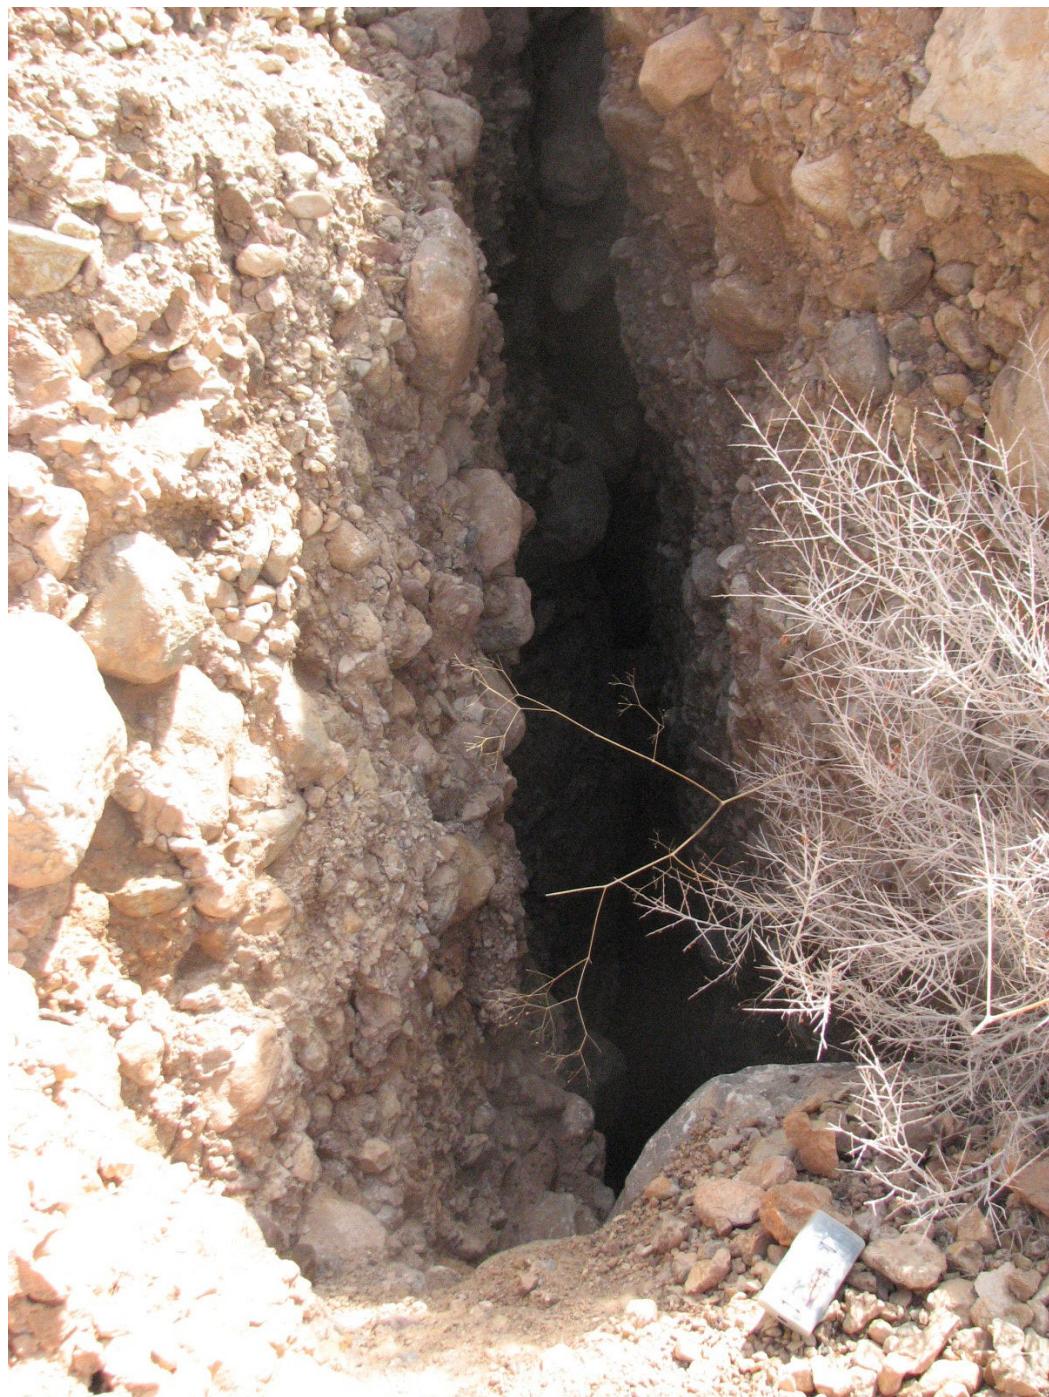
ج) شکاف دوم(F2) نسبت به فروافتادگی بالادرست و شکاف اول ، دربخش پایین دست تر، ایجاد شده است. در سنگهای دو طرف این بازشدگی نیز مانند شکاف اول ، جابجایی و افت دیواره ها نسبت به هم مشاهده نمی شود. میزان عرض جدایش متغیر و بین ۰,۵ تا ۱,۵ متر و عمق آن حدود ۱۰ تا ۱۵ متر تخمین زده می شود. امتداد سطح گسیختگی ، شمال شرق - جنوب غرب و شیب آن به سمت شمال غرب می باشد. به نظر می رسد گسیختگی دوم نسبت به مورد اول ، عمق بیشتری داشته باشد.

عکس ۹- نمایی از باز شدگی دوم (F2)

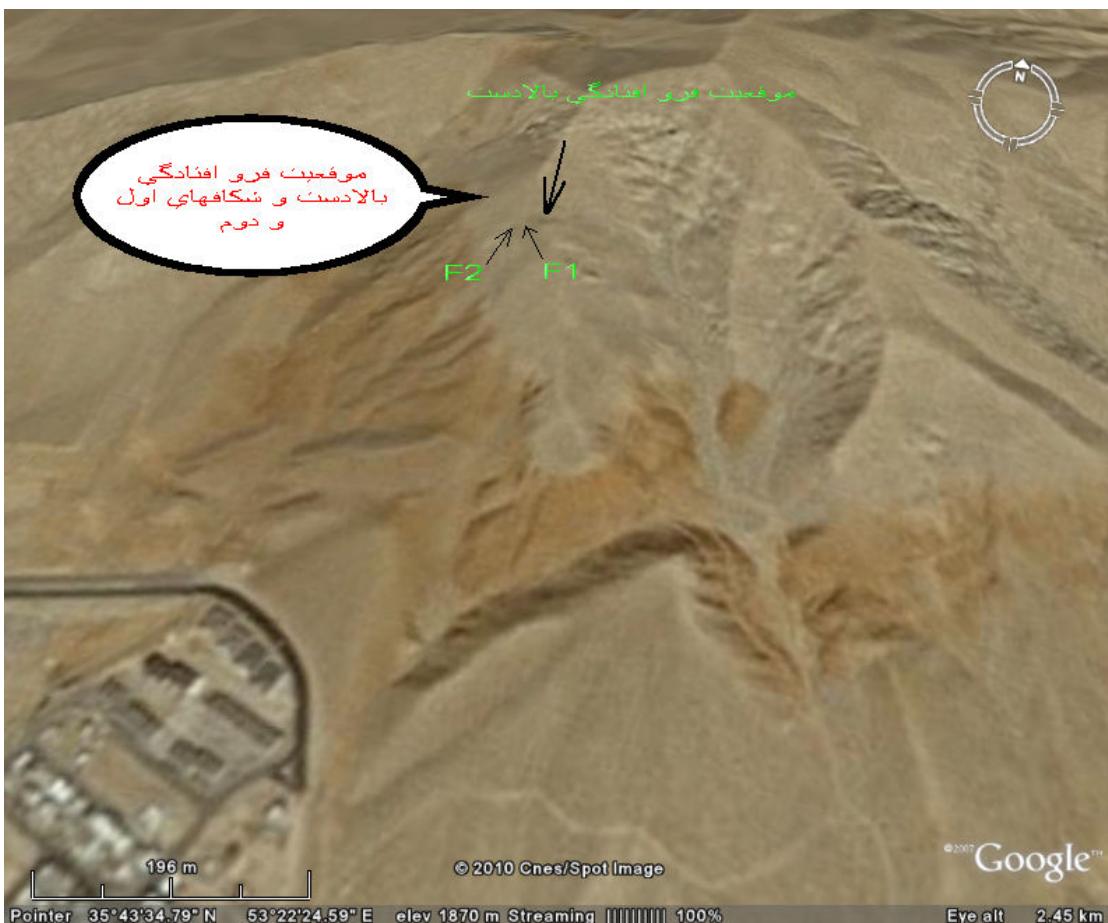
با توجه به مشاهدات صحرایی ، از آنجاییکه بروند شکافهای مورد مطالعه در سطح دامنه ، در یک امتداد قرار گرفته است ، به احتمال زیاد ، در بخشهای عمیق تر به یکدیگر متصل می شوند. (عکس ۱۰)

عکس ۱۰- موقعیت فروافتادگی بالادست و شکافهای F1 و F2 بر روی دامنه

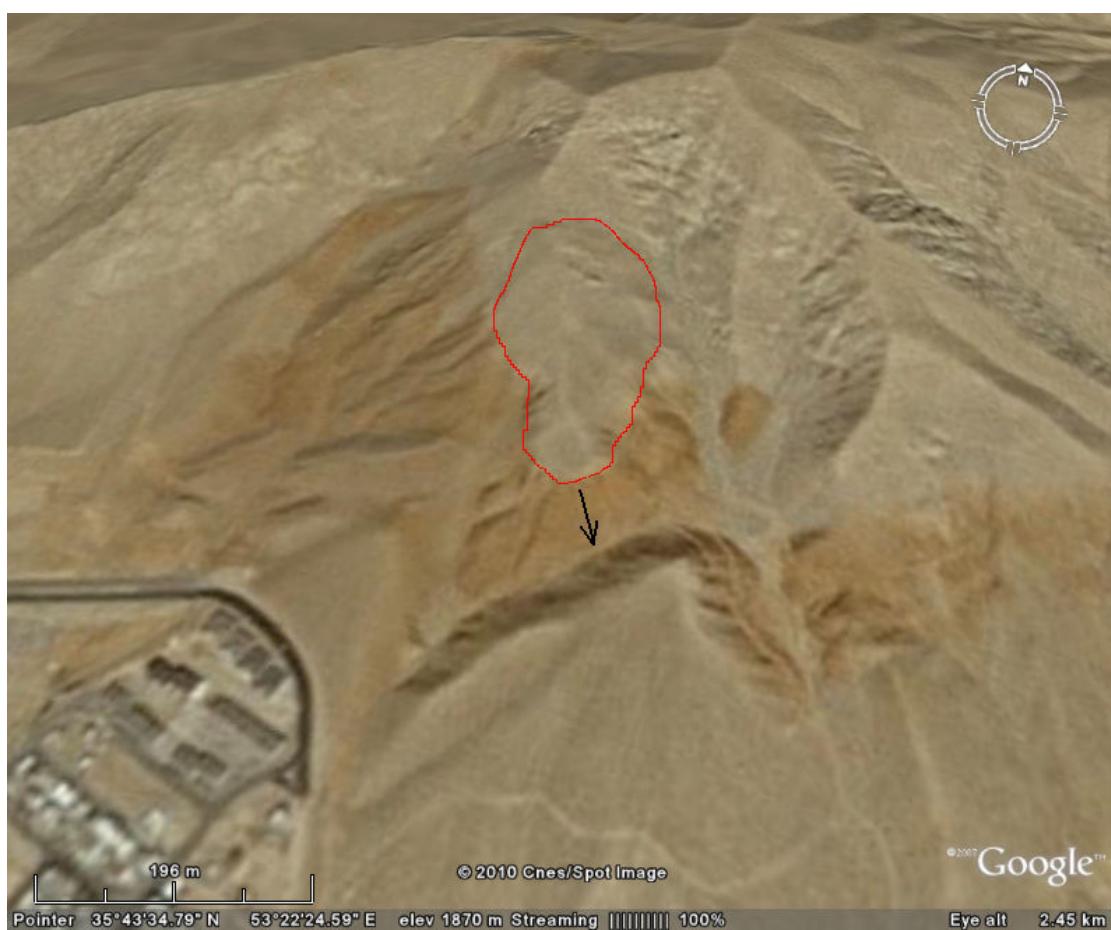
حرکت لغزشی احتمالی در حال حاضر با سرعت پایینی در حال شکل گیری است ولی بر اثر بارشها و رگبارهای شدید ، ایجاد شوک و تکانهای شدید بر اثر وقوع زلزله و سایر عوامل محرك ، سرعت پیشرفت آن می تواند افزایش یابد ؛ تا در نهایت به گسینختگی کلی منجر شود.(عکس ۱۱)

عکس ۱۱- موقعیت ، محدوده و جهت حرکت توده در حال لغزش نسبت به دامنه

بر اساس آنچه که مشاهده شد در صورت رخداد پدیده لغزش، حداکثر طول درگیر لغزش ۲۶۰ متر، بیشینه عرض لغزش ۱۹۰ متر و فاصله پنجه لغزشی تا جاده ۲۵۰ متر برآوردمی‌گردد.

با توجه به وضعیت موجود، در نظر گرفتن ریسک در وضعیت کنونی و هزینه گزار مورد نیاز برای تثبیت لغزش ، راهکار عملی جهت مقابله با این پدیده ، پایین آوردن ریسک آن و اجتناب از ساخت و ساز در محدوده حرکت لغزش تا رسیدن به وضعیتی پایدار در شیب مورد نظر می باشد.

لذا در درجه اول باید از گسترش محدوده ساخت و ساز بر روی دامنه مورد نظر و زمین های مشرف به آن ، اجتناب نمود.

۲- در گام بعدی توصیه می گردد که ، توسط افراد کارشناس ، دامنه مورد مطالعه ، پایش (monitoring) گردد و در فواصل زمانی معین ، ابعاد باز شدگی ها و میزان گسترش آنها بر اثر مرور زمان مورد بازدید و ثبت قرار بگیرد. این نظارت ها و بازدید ها ، پس از وارد آمدن نیرو های محرك به دامنه ، نظیر شوکهای حاصل از زلزله و همچنین بارندگی های شدید ، از اهمیت بیشتری برخوردار می باشد.

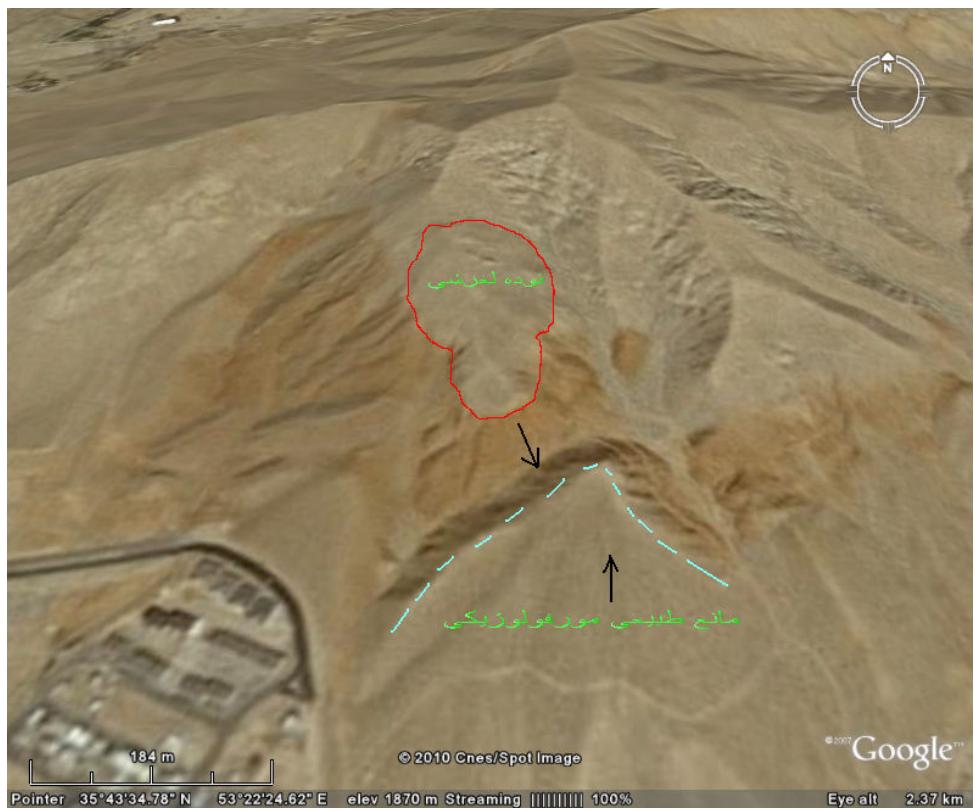
همانگونه که در عکس ۱۲ نیز مشخص شده است ، در موقعیت جنوبی دامنه مورد مطالعه و در مسیر حرکت توده لغزشی ، وجود ساختارهای ریخت‌شناسی تپه ماهوری، بعنوان یک مانع طبیعی ، مسیر حرکت مواد لغزشی را ، کند و سد نموده و سبب توقف توده ، قبل از رسیدن به جاده دسترسی و منازل مسکونی مجاور محدوده مورد مطالعه می‌گردد.

عکس ۱۲ - دامنه گسیخته ، جهت حرکت و مانع مورفولوژیکی در موقعیت جنوبی آن
