مدیریت زمین شناسی مهندسی، مخاطرات و زیست محیطی

گروه مخاطرات، زمین شناسی مهندسی و ژئوتکنیک

گزارش بررسی علل بروز سیل شهریور ۸۷ در روستای دره مولا

(بخش بازفت، استان چهارمحال و بختیاری)

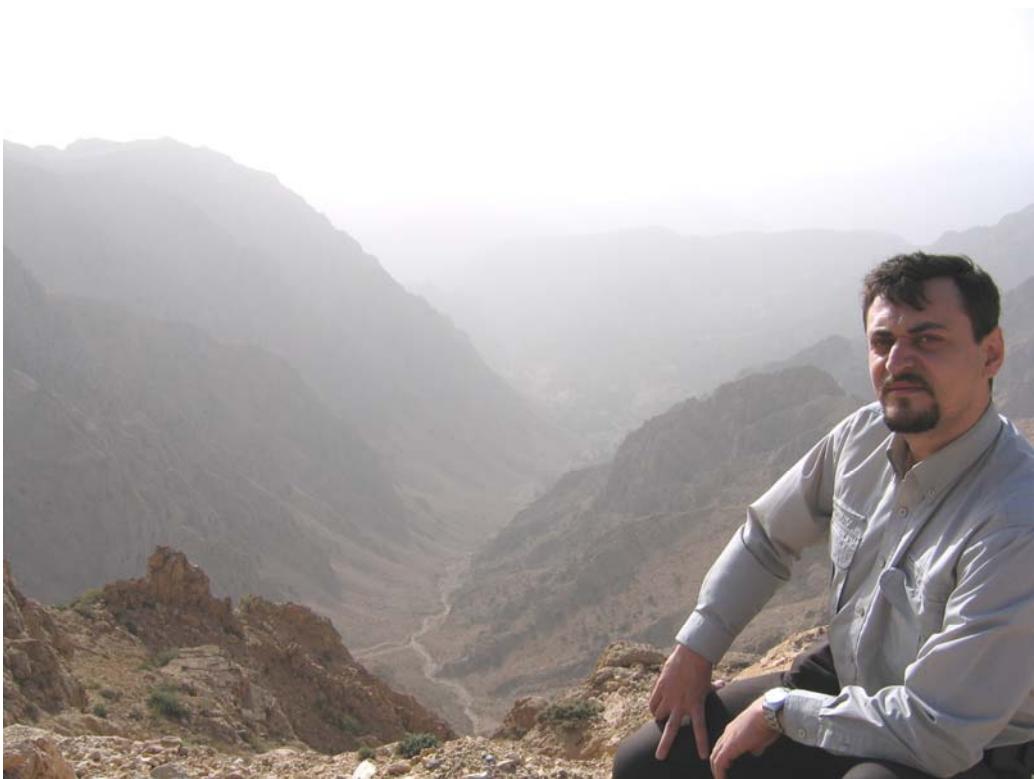
تصویر ۱: نمایی از یکی از دره های حوضه آبریز بازفت در محل تلاقی آن با حوضه آبریز کوهزنگ . وجود چنین دره هائی عمیق و پر شیب در این حوضه طبیعی است و بروز سیل در این ناحیه را محتمل می کند.(نما به سمت شرق)

حوضه آبریز بازفت، حوضه ای پر شیب و کاملاً کشیده است (تصویر ۱)، که تمام محدوده غرب استان چهار محال و بختیاری را در بر می‌گیرد حوضه آبریز بازفت از شمال به حوضه آبریز رودخانه بختیاری (سر شاخه های رودخانه دز)، از شرق به حوضه آبریز رودخانه کارون علیا، از جنوب به حوضه آبریز رودخانه منج، و از غرب به استان خوزستان محدود می‌گردد.

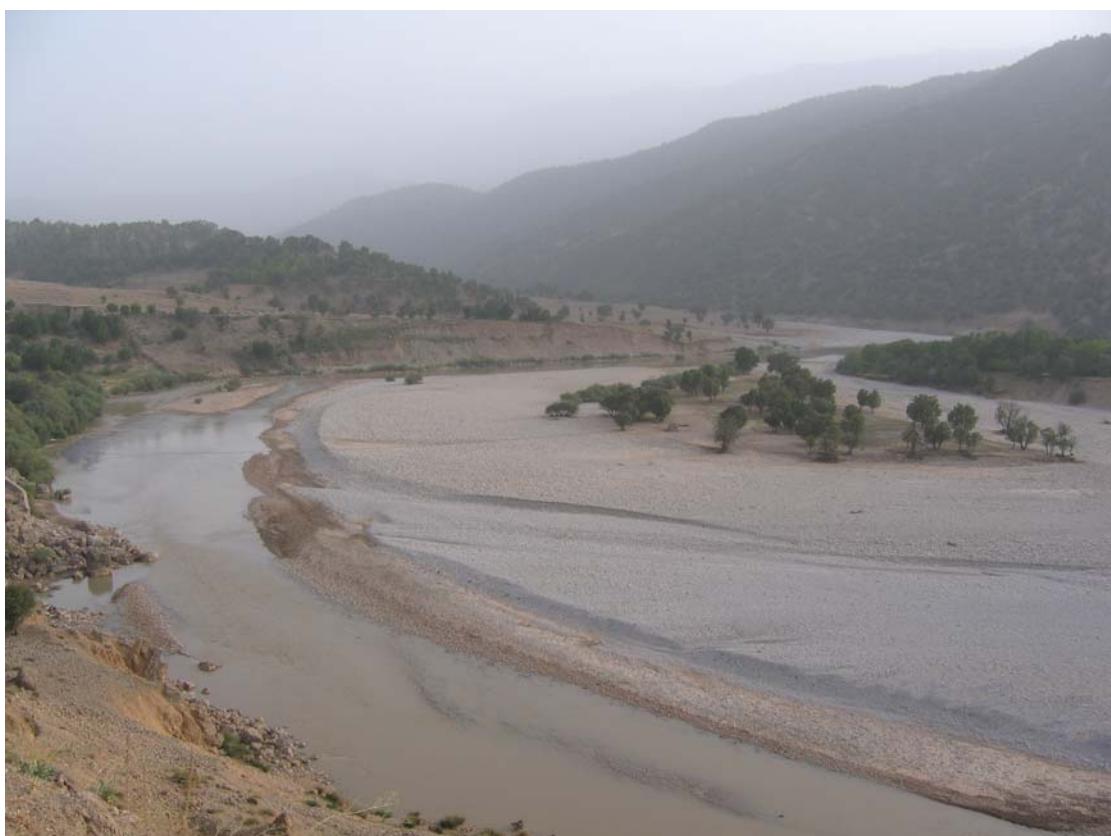
تصویر ۲: نمایی از رودخانه آب بازفت

رودخانه بازفت در مسیری از شمالغرب به جنوب شرق استان جریان دارد رودخانه بازفت از قلل برفگیر زاگرس مثل چهار خشت ، نورک و ... سرچشمه میگیرد و از دامنه های جنوب غربی کوههای مذکور جریان یافته و به موازات رودخانه کوهزنگ جریان می یابد. رودخانه بازفت پس از طی مسیر طولانی از میان دره های بسیار عمیق عبور نموده و در نزدیکی روستای مرغک به رودخانه کارون علیا می پیوند (تصویر ۲) .

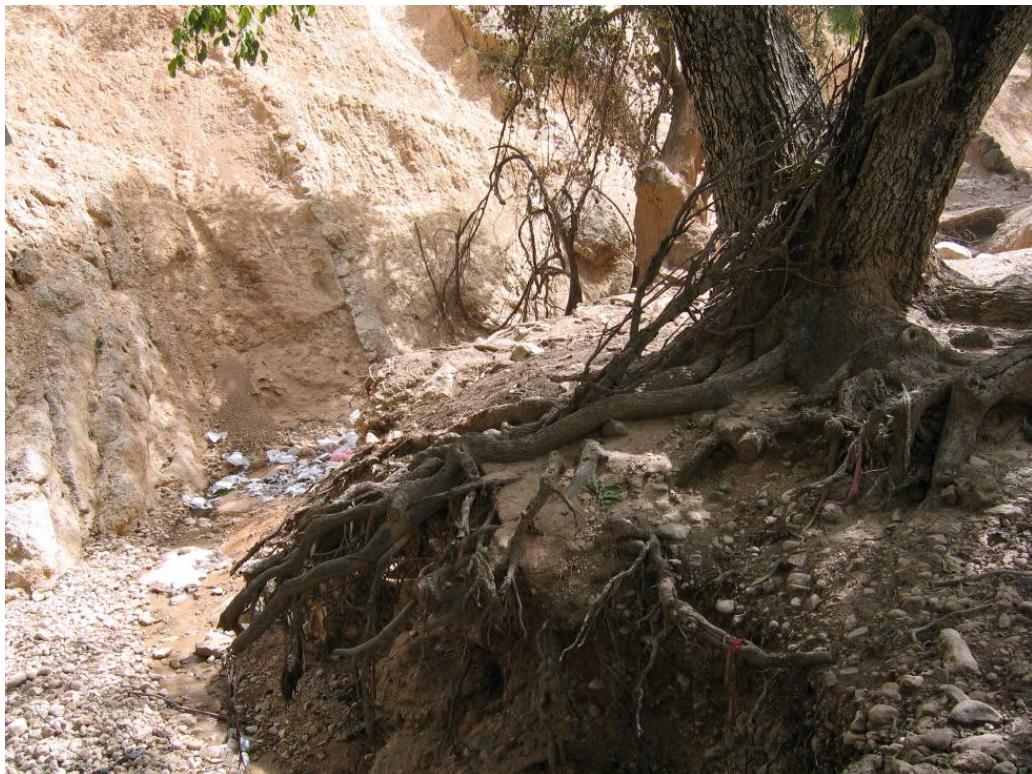
تصویر ۳: فرسایش شدید دره روستا در هنگام بروز سیل (نما به سمت غرب)

کوتاه زمانی پس از بارندگی به میزان ۱۸ میلی متر در شامگاه نوزدهم شهریور سال هشتاد و هفت در منطقه روستائی دره مولای بازفت در استان چهار محال و بختیاری سیل شدیدی در این دره به وجود پیوست که منجر به کشته شدن ۱۱ نفر از اهالی منطقه شد. بر اساس گفته‌های افراد محلی، بارندگی و سیل در بین ساعت‌های ۲۲ تا ۲۳ تاریخ بالا و در فاصله زمانی بسیار کوتاه از یکدیگر رخ داده اند. شدت سیلاب به حدی بوده که آبراهه را گاه تا عمق سه متر فرسوده است (تصویر ۴).

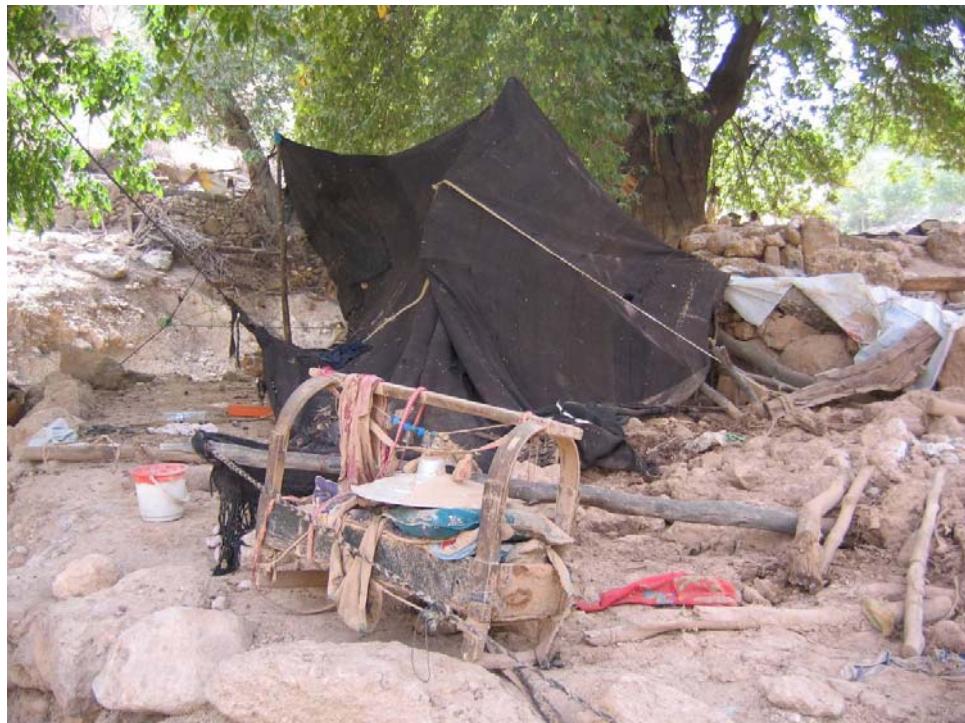
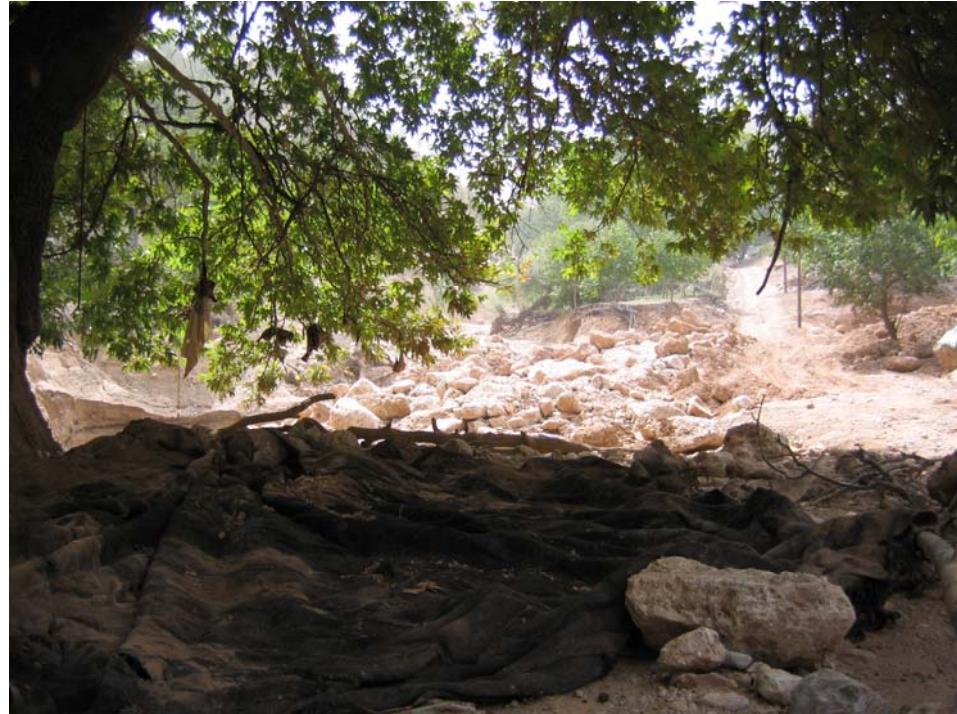
از آنجا که اهالی روستا در هنگام تابستان خانه‌های اصلی خود را در دامنه‌های همین روستا ترک کرده و به دنبال هوای خنک‌تر در چادرهای عشايری که اکثرا در کف دره برپا شده مستقر می‌شوند، بروز تلفات ناشی از سیلاب با این شدت و سرعت در آن هنگام شب و در روستائی که از نعمت برق بی‌بهره است، امری بدیهی است، هرچند وقوع چنین حادثه‌ای در این موقع از سال در میان

تصویر ۴: برپا شدن چادرهای عشايری در کف آبراهه منجر به بروز تلفات شده است.

- برنامه ریزی جهت آشناسازی روستاییان و بر حذر داشتن آنها از سکونت در حریم و بستر رودخانه ها
- دقت در چگونگی احداث راههای روستائی. چرا که با سرعت گرفتن احداث این سازه ها به طور معمول به شکل آبراهه ها توجه نمی شود و در پی آن اشکال فرسایشی گالی بوجود می اید که خود بیانگر آمادگی لغزش های دامنه ای پس از بارندگی شدید است.

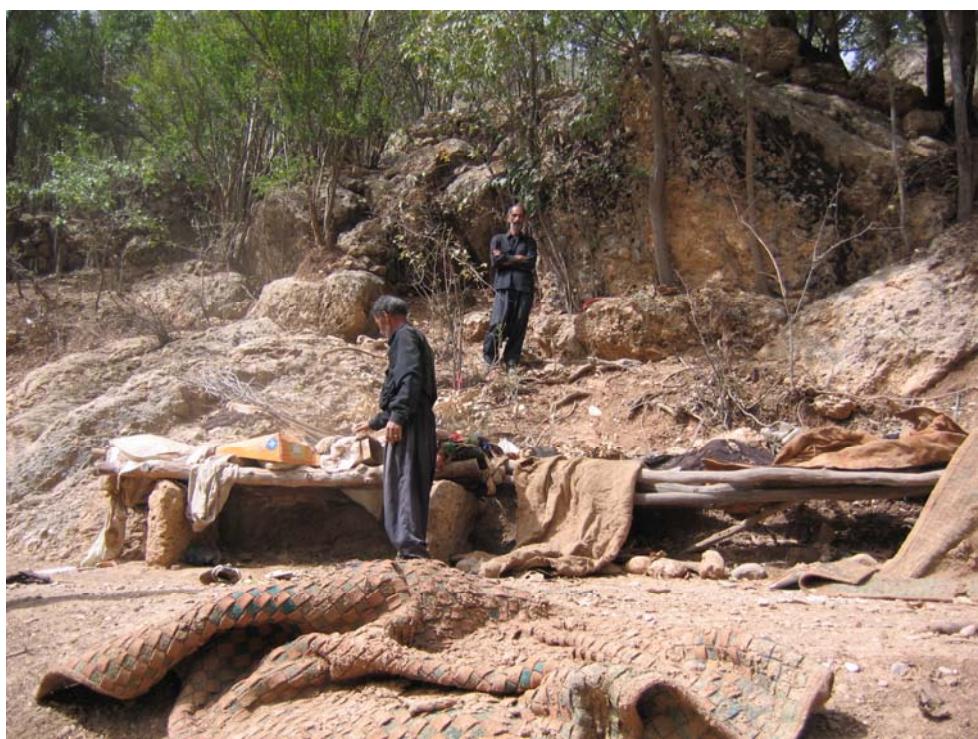
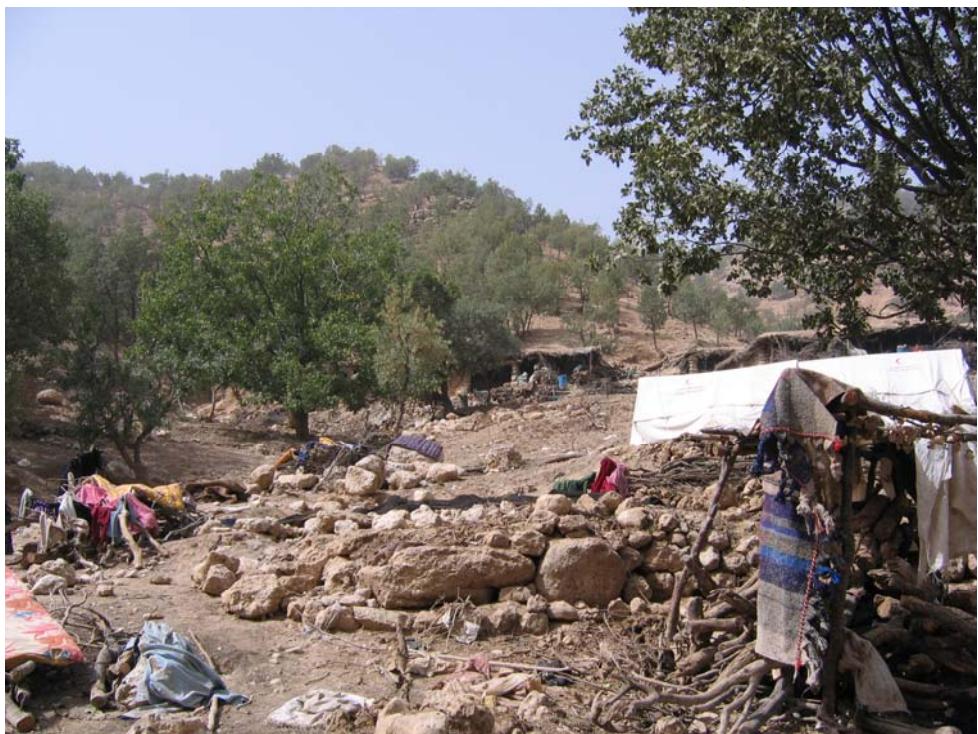
تصویر ۵: نمایی از وضعیت مردم سیلزده دره مولا(نما به سمت غرب)

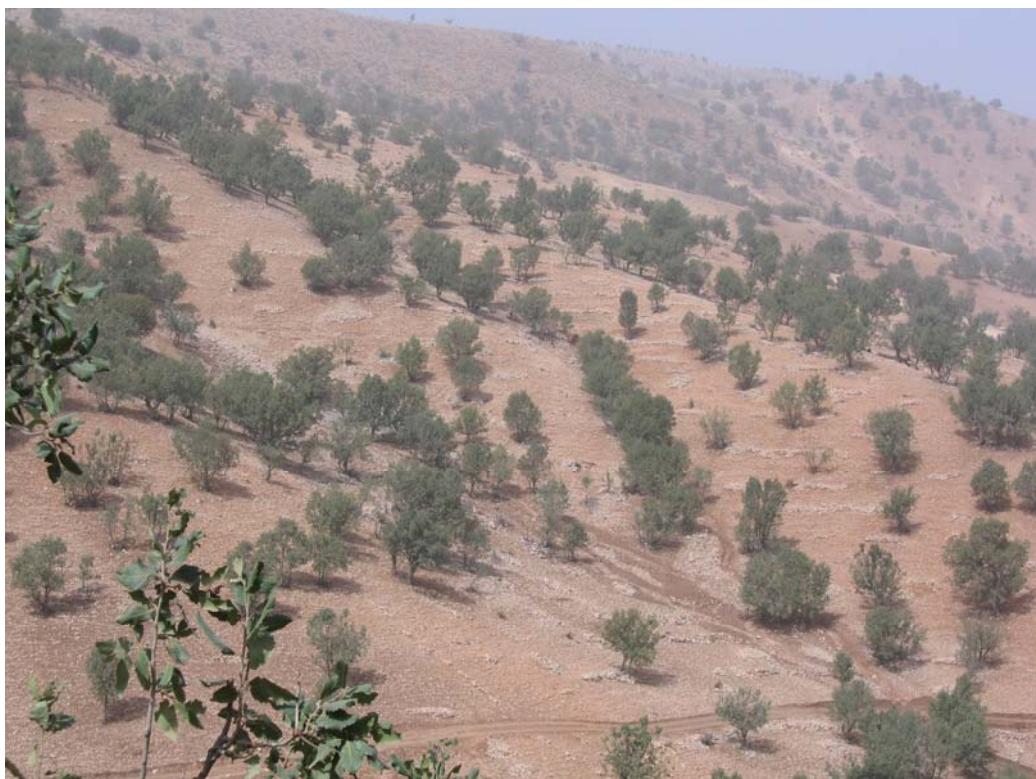
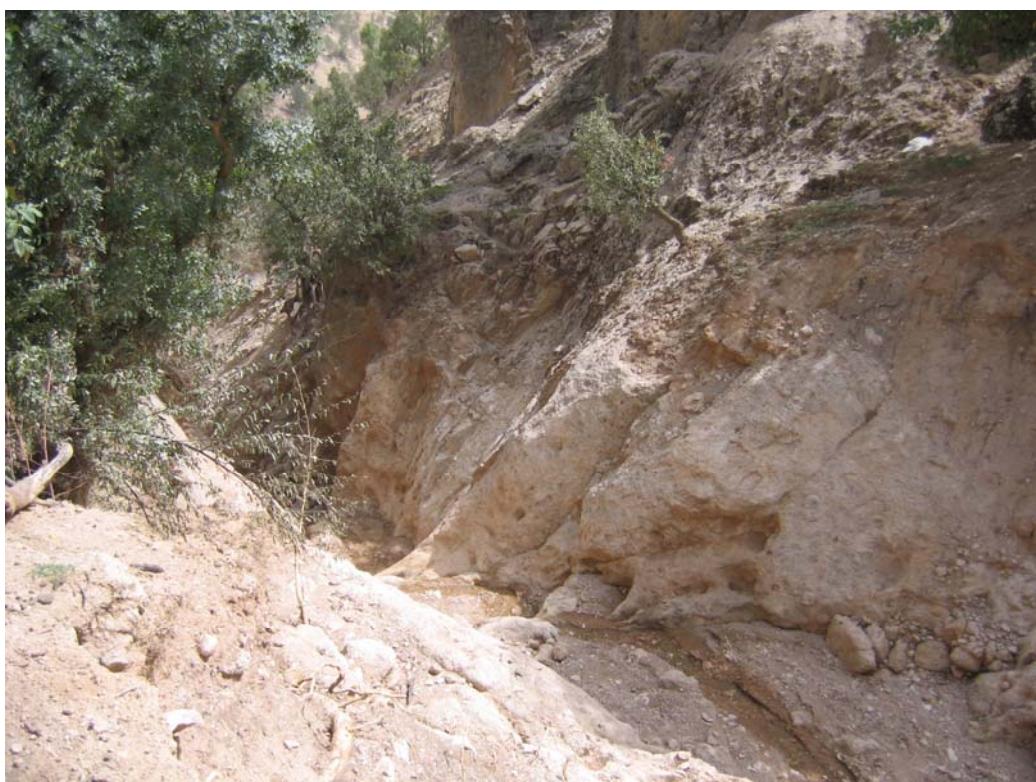
شیب متوسط حوضه آبریز مورد نظر بیش از ٪۳۰ است که نشان دهنده شیب نسبتاً بالای حوضه است. معمولاً رودخانه های جوان دارای چنین شیبی هستند و دره این رودخانه ها دارای مقطع V شکل هستند(تصویر ۵).

تصویر ۵ : شب زیاد و دره V شکل یکی از دلایل وقوع سیلاب شدید قلمداد می شود.(تصویر اوال-نما به سمت غرب، تصویر دوم-نمایه سمت شرق)

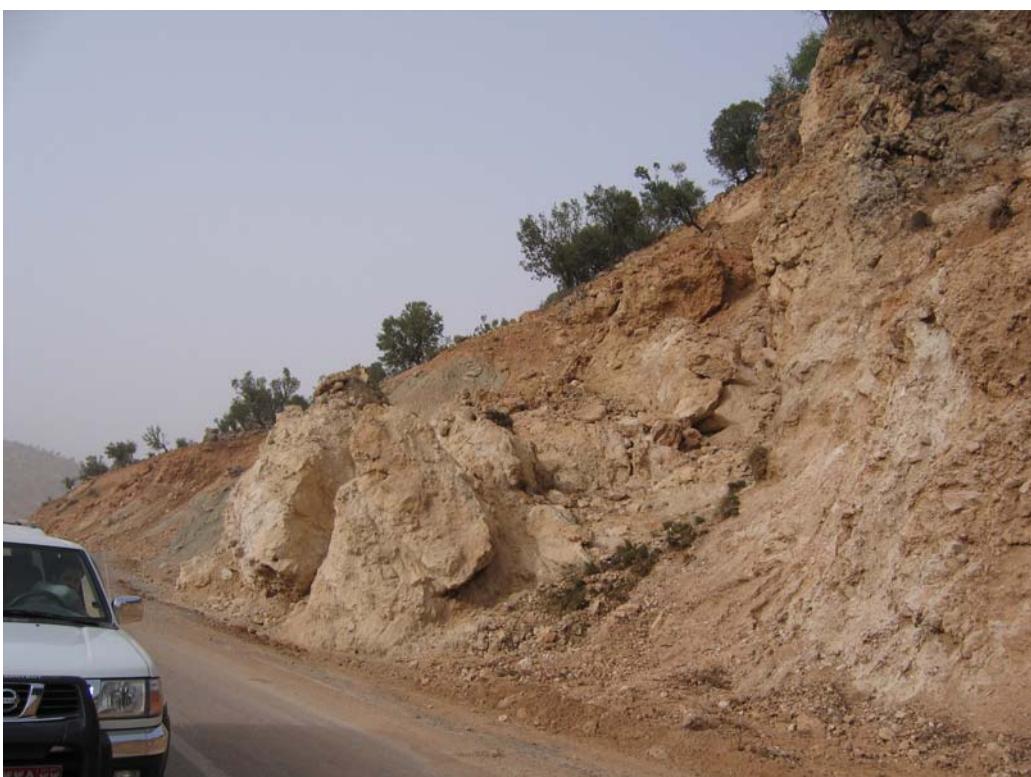
در اثر اين بارندگی و در زير حوضه جنوب غربی دره مولا و در محل روستاي کچوز سيلاب منجر به وارد آمدن خسارات مالي به روستائيان و نيز تخريب قسمتی از جاده شوشه شده است. عدم دقت در ايجاد ترانشه راه باعث ايجاد اشكال فرسايشي گالي شده و در مسافتی به طول يك كيلومتر، جاده در اثر لغش دامنه اي در رسوبات كنگلوموري بختياری مسدود شده است (تصوير ۶).

تصوير ۶ : لغش دامنه اي در جاده شوشه. عکس مربوط به اندک زمانی پس از بازگشائي است.(ما به سمت شمال)

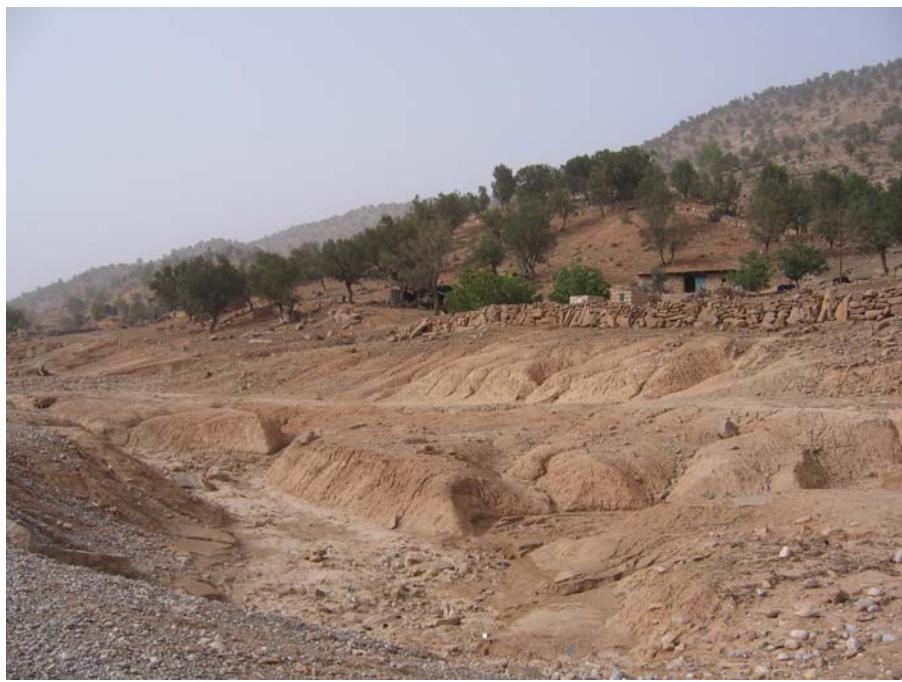
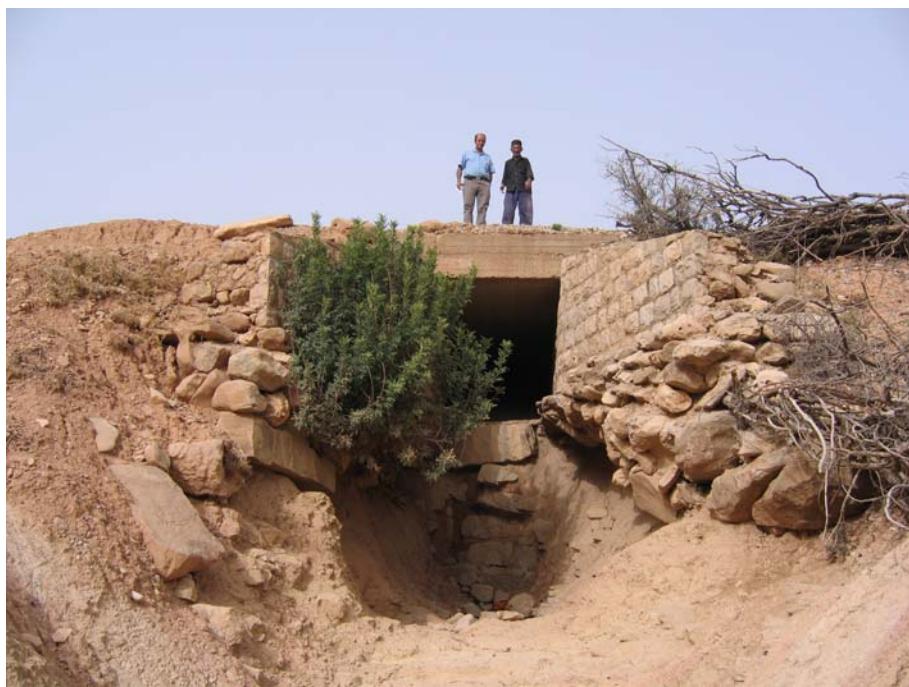
همچنين عدم تطابق ظرفيت گذردهي آب توسط آبگذرها، پلهای جاده منجر به بروز سيلاب در شانه راه و تخريب پایه پل در محل اين روستا شده که نياز به تعمير دارد. فرسايش خاک ناشي از دخالت انسان چه در اثر احداث راه و چه در تخريب جنگل هاي بلوط منطقه نه تنها در اين روستا که در ساير مناطق استان به شدت نمایان است(تصوير ۷).

تصویر ۷ : تخریب جاده و سازه های آن در اثر سیل
