# زمین لرده ۱۷ آبان ۱۳۹۸ ترکمانچای آذربایجان شرقی

نشریه شماره: - گ: ۸۹۲

نام کتاب: زمین لرزه ۱۷ آبان ۱۳۹۸ ترکمانچای آذربایجان شرقی  
 تهیه کنندگان: علی بیت اللهی، مرتضی مهدوی، مجتبی بصیری، معصومه سلیمانی، اسماعیل فرزانگان، محمد پورمحمدشاھوار، مژگان  
 میرسنجری، عطیه اسحاقی، حسین میرزایی علویجه، حسین عبدالله تیچی  
 شماره نشر: گ-۸۹۲  
 ناشر: مرکز تحقیقات راه، مسکن و شهرسازی  
 نوبت چاپ: اول ۱۳۹۹  
 تیراژ: ۵۰۰ نسخه  
 قطع: رحلی  
 لیتوگرافی، چاپ و صحافی: اداره انتشارات و چاپ مرکز تحقیقات راه، مسکن و شهرسازی  
 قیمت: ۲۷۰۰۰۰ ریال  
 شابک: ۹۷۸-۶۰۰-۱۱۳-۲۶۲-۹

# گزارش بخش زلزله‌شناسی مهندسی و خطرپذیری

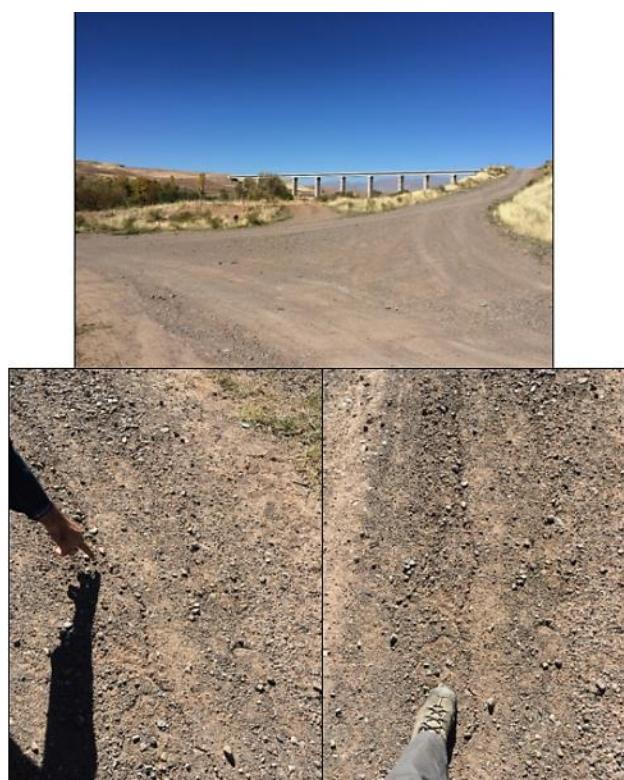
ذکر گردید که در این رویداد به نظر می‌رسد که گسیختگی به سطح زمین نرسیده باشد. با توجه به اینکه رومبرکر زلزله در سازندهای سنگی اوسن و منطقه‌ای کوهستانی قرار گرفته و نظر به بزرگی زلزله (زمین لرزه سترگ تلقی نمی‌شود)، عدم تشکیل گسیختگی سطحی قابل انتظار می‌باشد. در بررسی‌های میدانی که صورت گرفت در نزدیکی پل راه‌آهن در دست ساخت میانه- تبریز، آثار شکاف در سطح جاده مشاهده شد که به نظر می‌رسد ناشی از ارتعاشات زلزله و حرکت کششی در دامنه باشد (شکل ۱۵-۱).

شکل ۱۵-۱ در سطح جاده خاکی مجاور پل راه‌آهن در دست ساخت میانه- تبریز، شکاف‌های دیده می‌شود که ممکن است در اثر ارتعاشات ناشی از زمین‌لرزه ایجاد شده باشد. موقعیت: 37.546328 , 47.510544

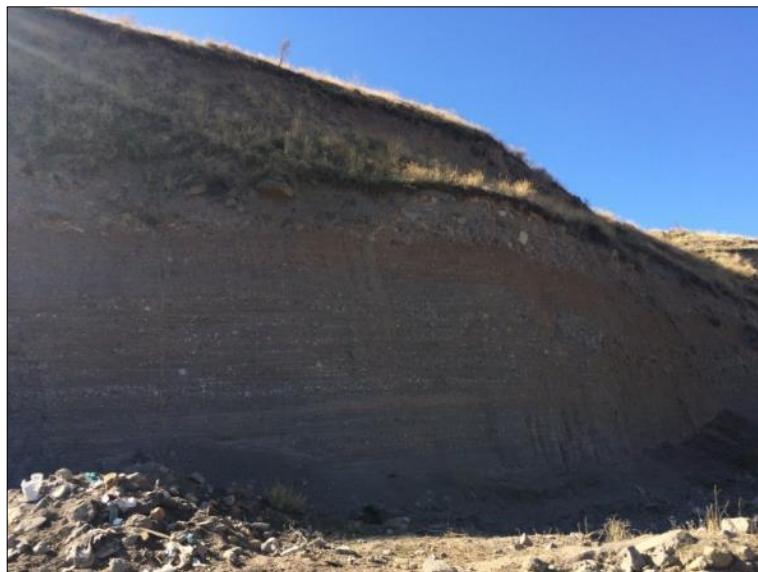
شکل ۱۶-۱ رسوبات تقریباً درشت دانه شامل کنگلومرا و ماسه‌سنگ در محدوده روستای بالسین. موقعیت: 37.639056, 47.596208

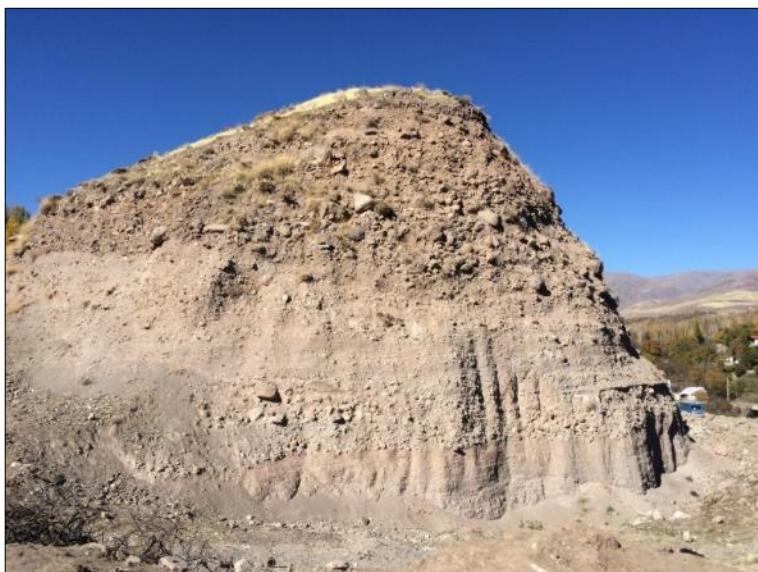
شکل ۱۷-۱ رسوبات تقریباً درشت دانه شامل کنگلومرا و ماسه‌سنگ در محدوده روستای بالسین. موقعیت: 37.639056, 47.596208

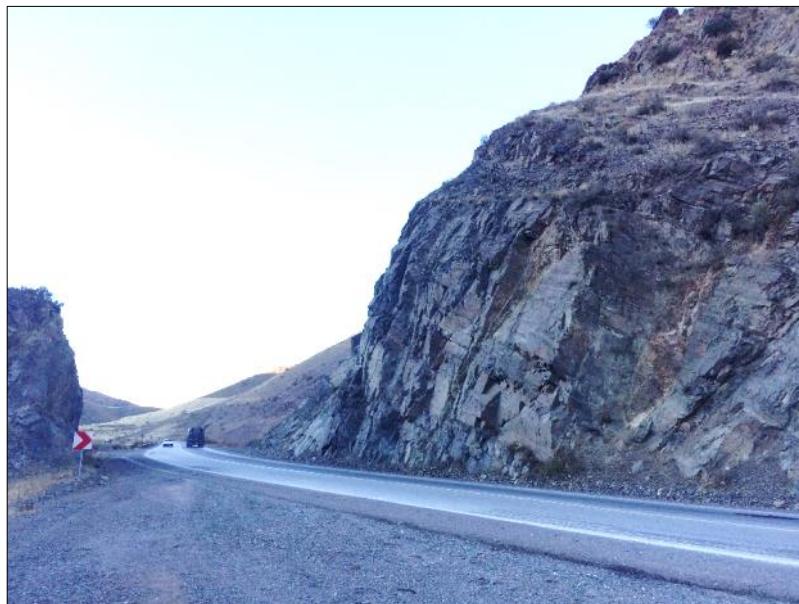
در این زلزله ریزش کوه در نقاطی از جاده میانه - ترکمانچای رخ داده که به دلیل پرشیب بودن دیوارهای سنگی مشرف به جاده، این ریزش‌ها قابل انتظار است. یک نمونه از این نقاط در شکل ۲۰ نمایش داده شده است.

شکل ۲۰-۱: یکی از نقاط ریزش کوه در جاده میانه-ترکمنچای که توسط نیروهای راهداری میانه پاکسازی شده است. موقعیت:

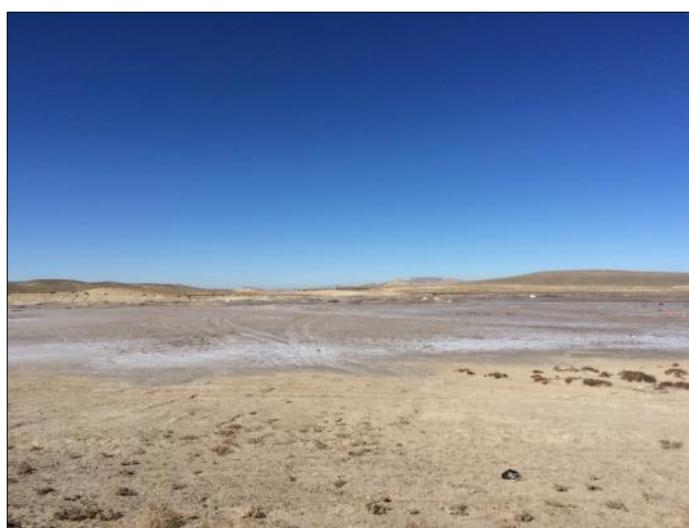
در گستره شمال رشته کوه بزقوش که در محدوده شهرستان سراب واقع شده است، روستاهای تیرشاب، دونیق، هروان و اسبغروشان مورد بازدید میدانی قرار گرفت. شرایط این روستاهای با روستاهای جنوب رشته کوه بزقوش کاملاً متفاوت می‌باشد. در گستره شمال بزقوش مقدار آب زیرسطحی و کم عمق در زمین‌ها زیاد بوده و عملاً روستاهایی مثل تیرشاب، دونیق و هروان در مجاورت زمین‌های باتلاقی قرار گرفته‌اند. این امر باعث می‌شود تا در زمان وقوع زلزله پدیده بزرگنمایی رخ داده و خسارات افزایش یابد (شکل ۲۱-۱ تا ۲۵-۱).

شکل ۲۱-۱ زمین‌های باتلاقی و گاه باتلاق‌های نمکی در گستره شمالی رشته کوه بزقوش. روستاهایی مثل تیرشاب، دونیق و هروان در نزدیکی چنین زمین‌هایی قرار گرفته‌اند.

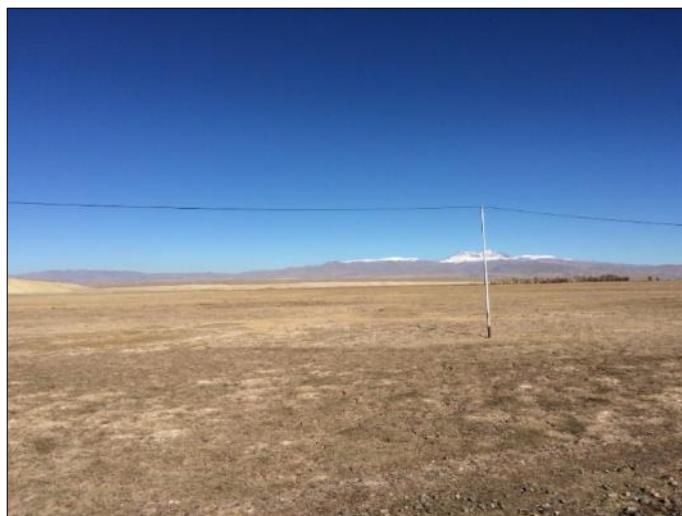
شکل ۲۲-۱ زمین‌های باتلاقی در گستره شمالی رشته کوه بزقوش. روستاهایی مثل تیرشاب، دونیق و هروان در نزدیکی چنین زمین‌هایی قرار گرفته‌اند.

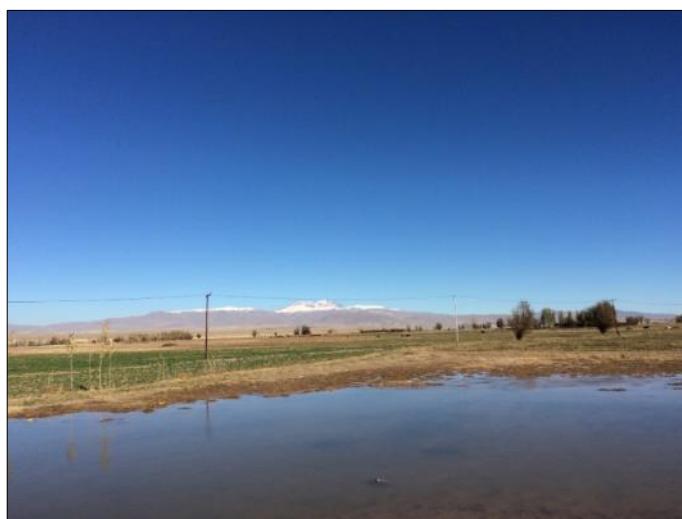
شکل ۲۳-۱ زمین‌های باتلاقی در گستره شمالی رشته کوه بزقوش. روستاهایی مثل تیرشاب، دونیق و هروان در نزدیکی چنین زمین‌هایی قرار گرفته‌اند.

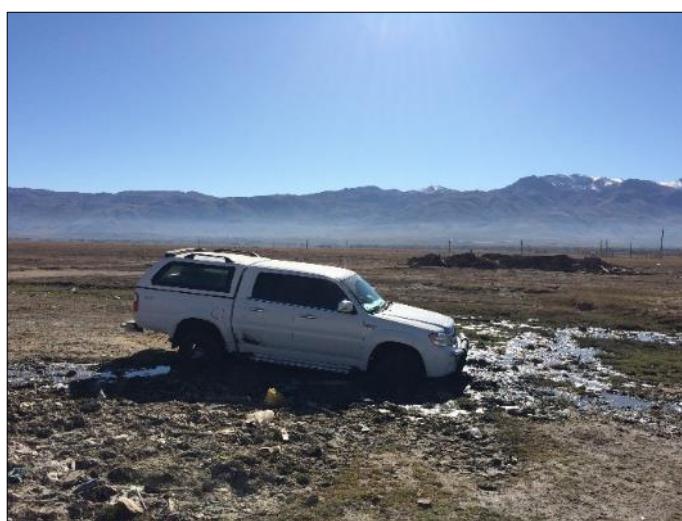
شکل ۲۴-۱ فرو رفتن چرخ‌های خودرو تیم بازدید کننده در زمین‌های باتلاقی روستای تیرشاب

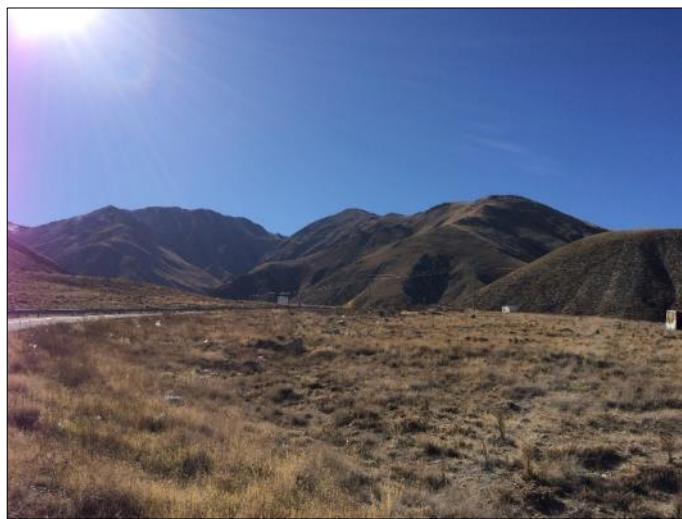
شکل ۱-۲۷ دره‌های گسلی در محدوده روستای اسپر و شان

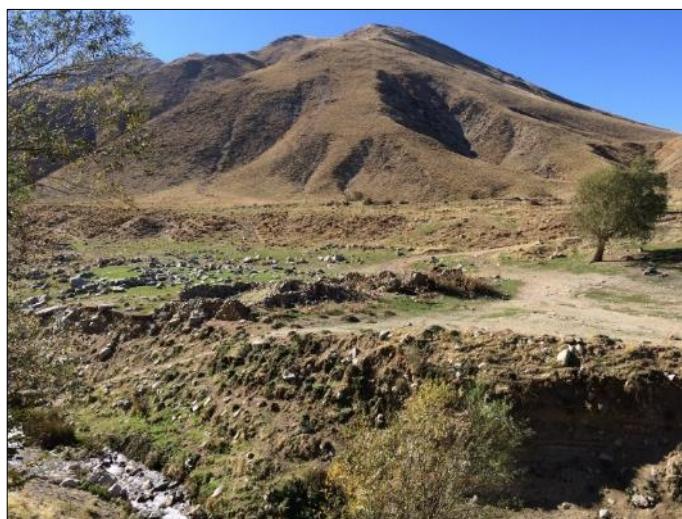
شکل ۱-۲۸ رخنمون‌های درشت دانه و قلوه سنگی در محدوده آبگرم روستای اسپر و شان

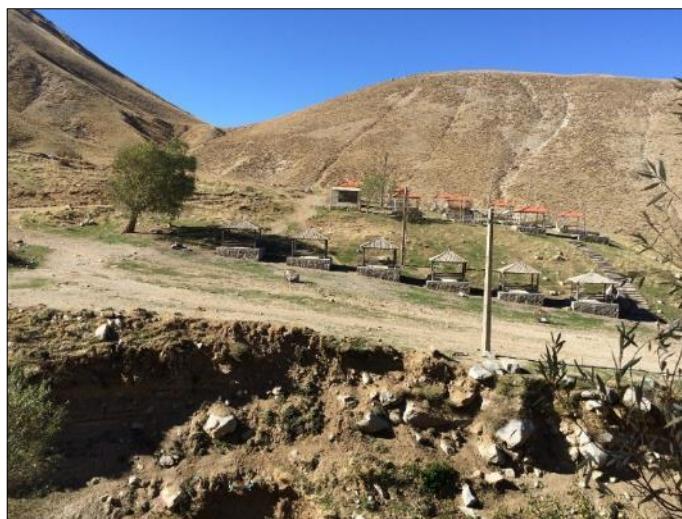
شکل ۱-۲۹ رخنمون‌های درشت دانه و قلوه سنگی در محدوده آبگرم روستای اسپر و شان

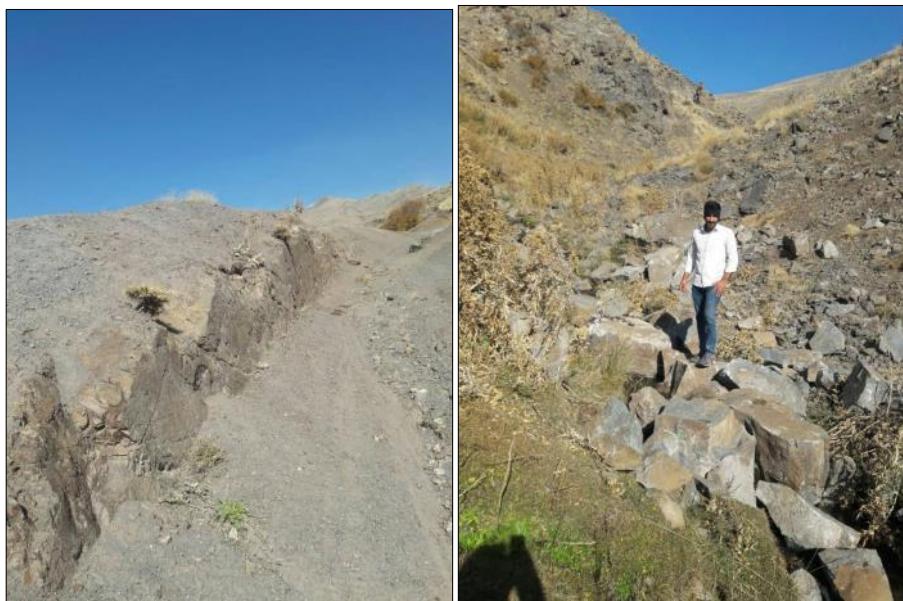
گردیده است. این امر در مورد روستاهای سمت شهرستان سراب قابل ملاحظه تر می‌باشد. در این سمت، روستاهای واقع در اراضی با خاک نرم و مرطوب بیشتر از روستاهای نزدیک به رومرکز زلزله تخریب شده بودند. بررسی میدانی منطقه رومرکز این زلزله نشانگر وجود برخی ریزش‌های سنگی و همچنین گسیختگی‌هایی در سطح زمین می‌باشد. اثرات جابجایی در سطح دیده نشده و به همین خاطر ممکن است برخی از این گسیختگی‌ها مربوط به ساختارهای ثانویه پس از زلزله و لغزش لایه‌ها باشد (شکل‌های ۳۰-۱ تا ۳۳-۱).

شکل ۱-۳۰ رخنمون گسلش در منطقه رومرکز زلزله

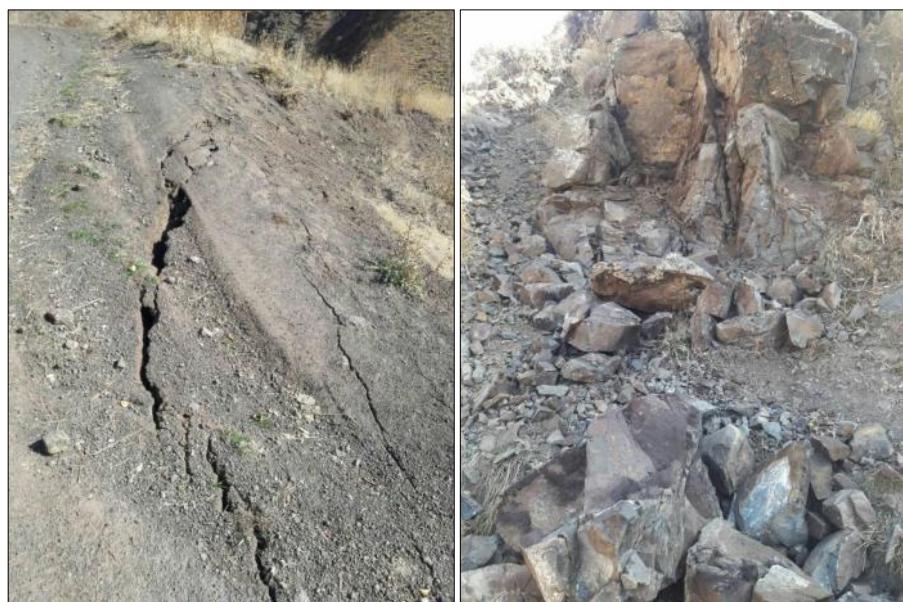
شکل ۱-۳۱ گسیختگی در سطح زمین در منطقه رومرکز زلزله

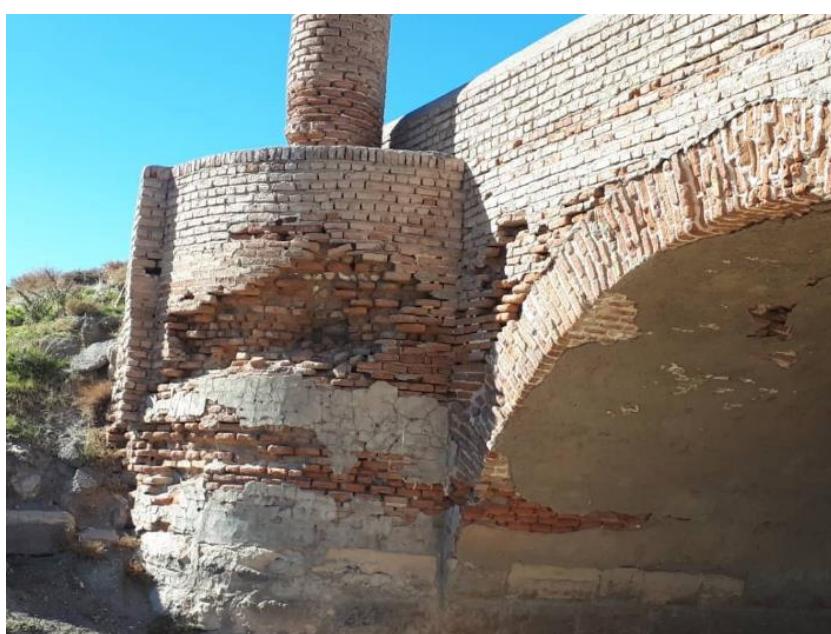
طبق جمع بندی گزارشات، حدوداً ۱۲۰ میلیارد ریال خسارت مالی به شبکه حمل و نقل استان آذربایجان شرقی در زلزله ترکمنچای وارد شده است. ۶ دهانه پل ۲۰ تا ۲۰ متری و یک پل باستانی در این زمین لرزه آسیب دیدند. در مسیر میانه به بستان آباد در چندین نقطه بلا فاصله ریزش سنگ رخداده که در برخی از این نقاط موجب انسداد مسیر نیز شده است. بنا به گفته رئیس اداره راه و شهرسازی میانه، در دو ساعت اول پس از وقوع زمین لرزه، تمام مسیرها بازگشایی و واریزهای از سطوح جاده برداشته شده اند.

شکل ۱-۲ پل باستانی واقع در شهرستان سراب که در اثر زلزله آسیب دیده است

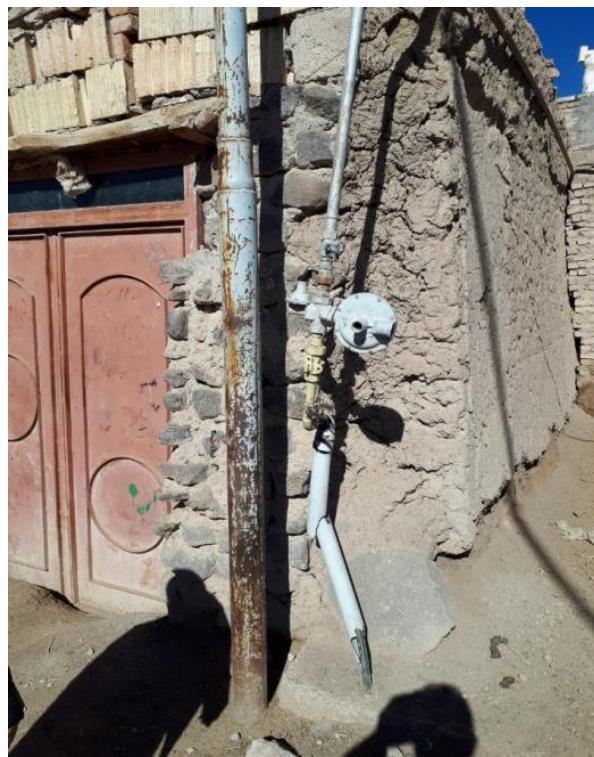
شکل ۳-۲ شکست علیم گاز در اثر تخریب دیوار مجاور در زلزله

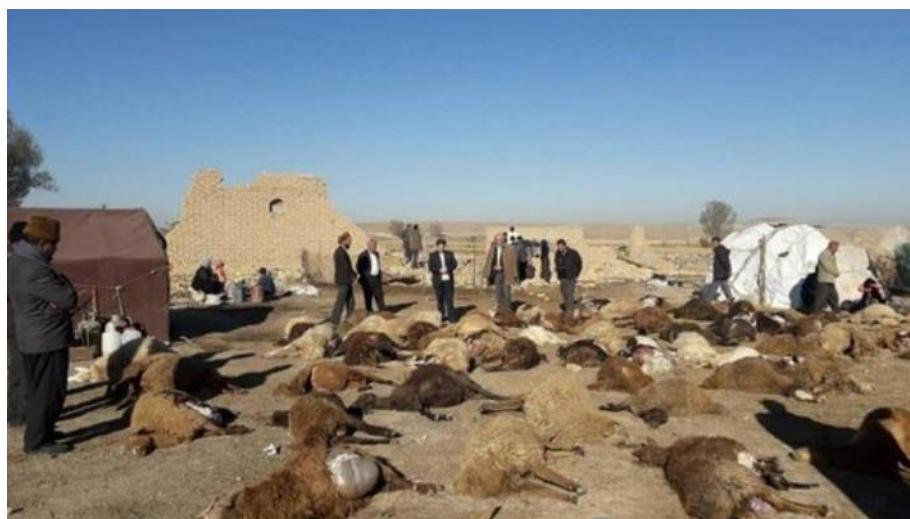
تعداد زیاد احشام تلف شده در این زلزله، لزوم توجه به بهسازی مکان‌های نگهداری دام را در روستاهای نشان می‌دهد. دام و احشام برای مردمان روستا، سرمایه اصلی و عامل کار و اشتغال آنها می‌باشد و برای این مردم، حفظ و نگهداری دام، نقش حیاتی را دارد. بر اساس آمار مراجع رسمی تا زمان تدوین این گزارش در شهرستان سراب تعداد ۳۲۵ راس دام سبک و ۵۰ دام سنگین و در شهرستان میانه نیز ۶۰۰ راس دام سبک و ۳۰۰ راس دام سنگین تلف شدند و به بیش از ۲۷۰ واحد دامی آسیب وارد آمد.

شکل ۴-۲ تلفات دامی قابل ملاحظه در زلزله ۵.۹ ترکمانچای

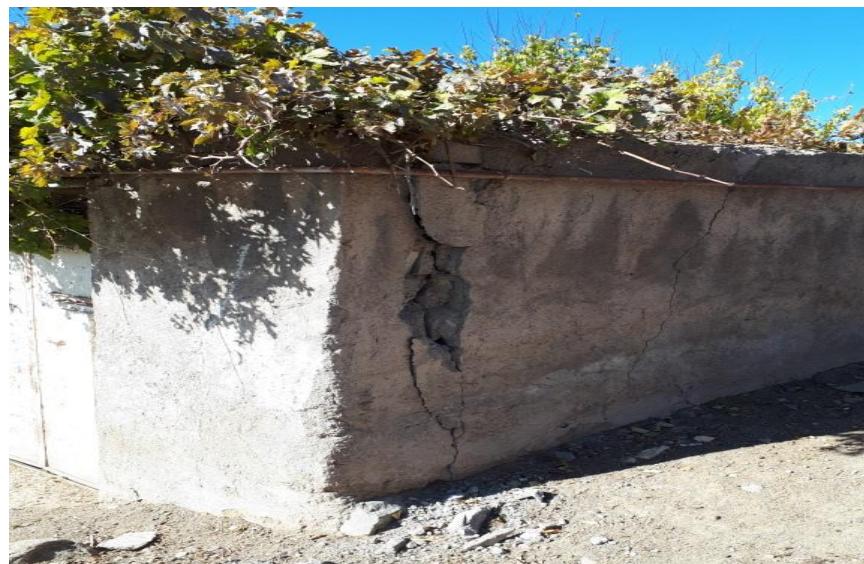
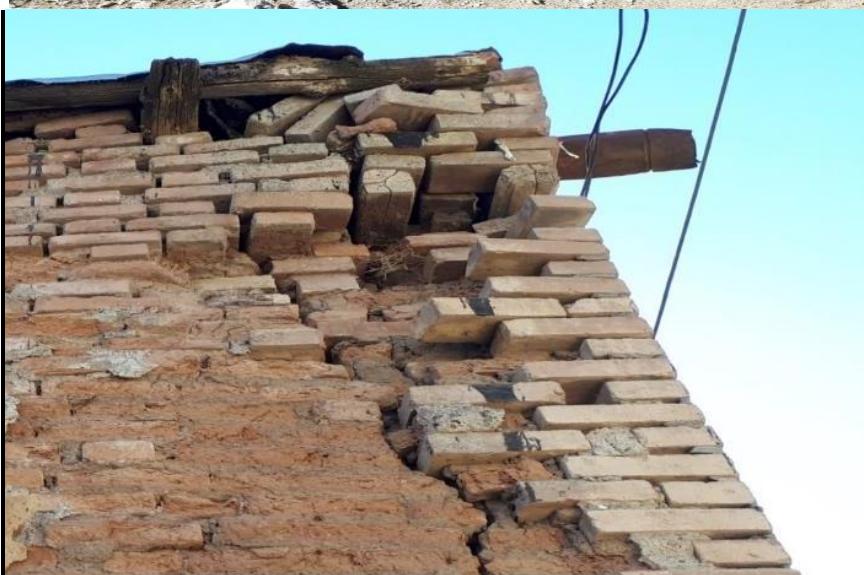
همچنین به دلیل عدم اتصال مناسب دیوارهای متعامد در این سازه‌ها، در برخی از موارد شاهد بروز گسیختگی و تخریب در گوشه در محل اتصال دو دیوار بوده‌ایم که این گونه تخریب‌ها به شکل بروز خط جدایی قائم (در محل ملات ضعیف) و انحراف خارج صفحه‌ای یکی از دیوارها و بروز تخریب پیرامون خط جدایش بوده است. در شکل ۷-۲ نمونه‌ای از این تخریب قابل مشاهده می‌باشد.

شکل ۷-۲ بروز گسیختگی بین دیوارهای متعامد

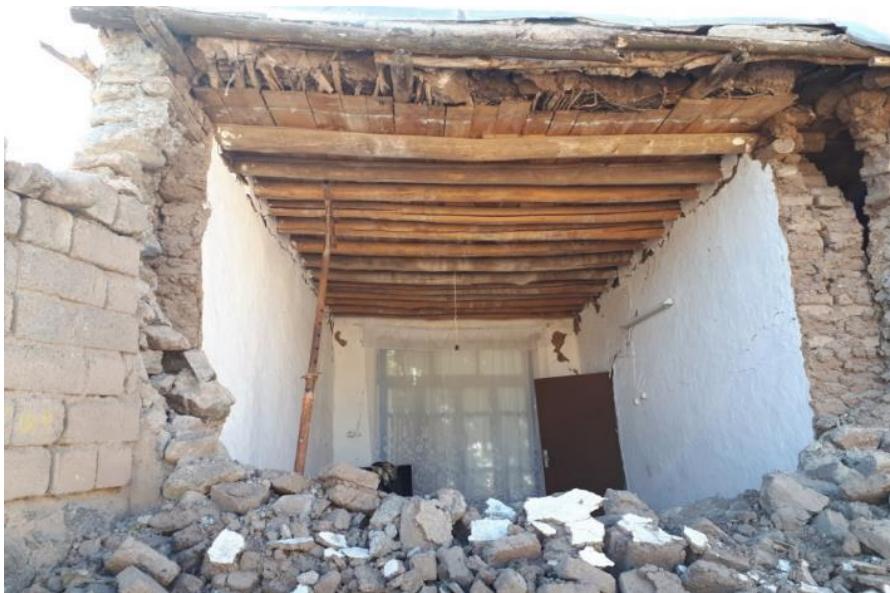
قابل ذکر است که در برخی از خانه‌های این روستا، دیوارهای موازی با تیرزی سقف که به دلیل عدم نشست تیرها (عدم نگهداشت دیوار توسط المان‌های سقف) و عدم تاثیر بار ثقلی سقف روی آنها ایستایی کمی در حالت زلزله دارند، دچار واژگونی و خروج از صفحه و به دنبال آن تخریب کلی شده‌اند. عدم مهار مناسب این دیوارها در سقف چوبی نیز دلیل دیگر این موضوع است. در شکل ۸-۲ نمونه‌هایی از این نوع تخریب قابل مشاهده می‌باشد.

شکل ۸-۲ واژگونی و تخریب کامل دیوار در اثر عدم وجود اتصال کافی

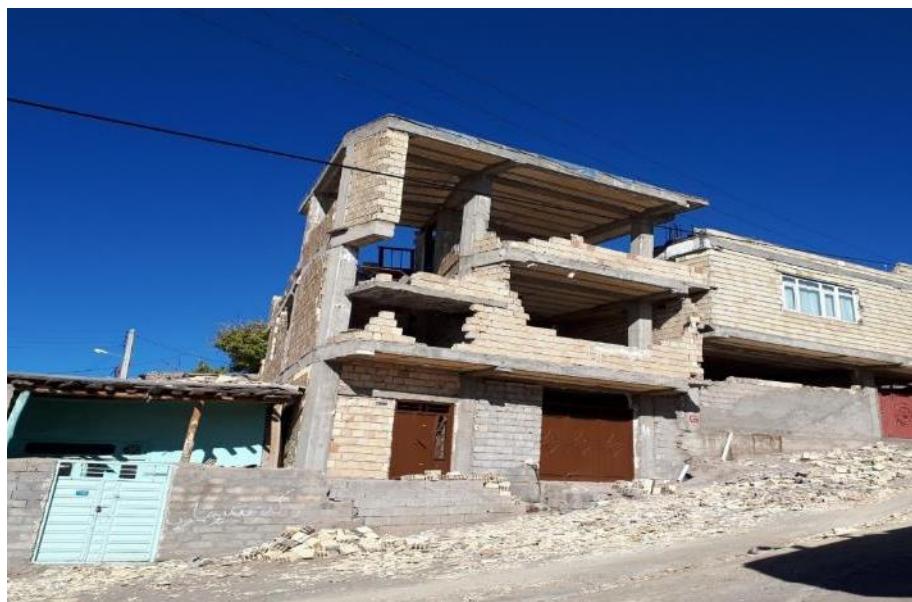
همچنین ساختمان‌های جدیدساز دارای اسکلت، که غالباً با سیستم اسکلت بتُنی (قاب خمشی) ساخته شده بودند، از حیث سازه‌ای (اسکلت) آسیب مشهودی ندیده بودند. فقط در برخی از این ساختمان‌ها که ضوابط مربوط به اتصال دیوارها به اسکلت و روش‌هایی مانند استفاده از وادار، وال پست و نبشی‌کشی ساده رعایت نشده بود، شاهد بروز آسیب‌های جدی به دیوارهای پیرامونی، انحراف و ریزش آنها بوده‌ایم. در شکل ۱۵-۲ نمونه‌ای از این آسیب قابل مشاهده می‌باشد. همچنین در برخی از منازل درارای اسکلت، شاهد بیرون‌زدگی دیوار از قاب پیرامونی در اثر نیروی خارج صفحه‌ای زلزله بر آنها و عدم وجود اتصالات کافی نگهدارنده دیوار بوده ایم.

شکل ۱۵-۲ ریزش مصالح دیوار ساختمان اسکلت بتُنی در روستای بالسین

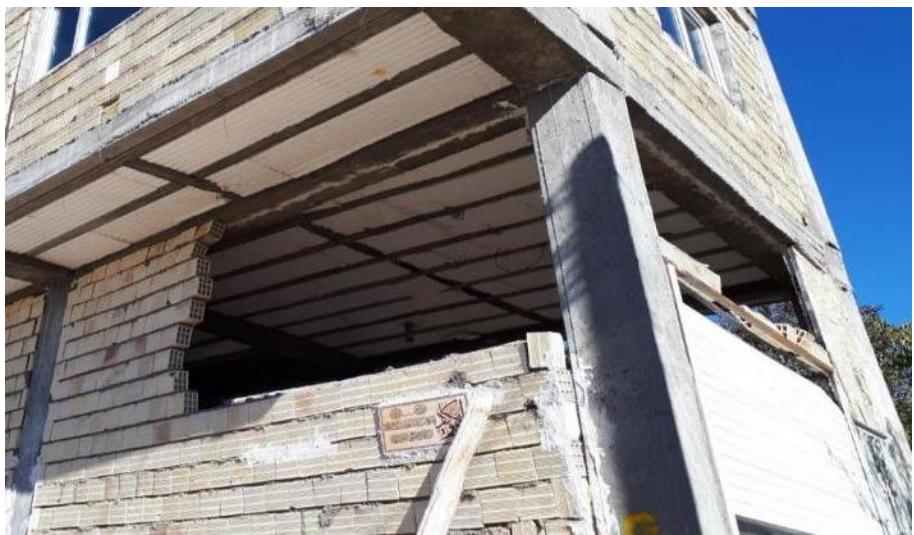
شکل ۱۶-۲ ریزش دیوارها در برخی از ساختمان‌های دارای اسکلت روستای بالسین

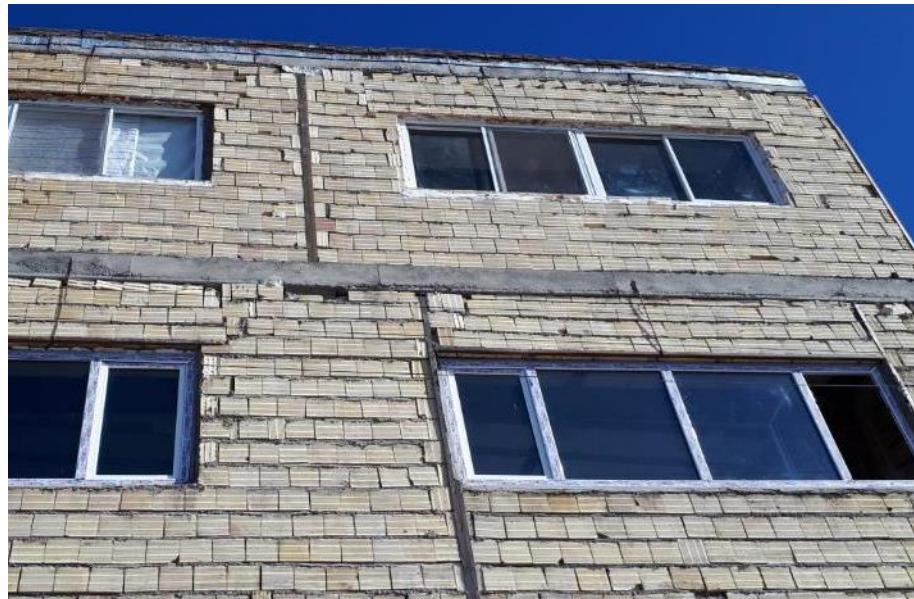
ذکر این نکته ضروری است که در اغلب ساختمان‌هایی که نکات به مراتب ساده اتصال دیوار به اسکلت در آنها رعایت شده بود، از رخداد ریزش دیوارها جلوگیری شده و شاهد هیچگونه سقوط مصالح مشهودی نبوده‌ایم. در شکل ۱۷-۲ نمونه‌هایی از این موضوع قابل مشاهده می‌باشد. (قابل ذکر است در بیشتر وادارهای اجرا شده در این ساختمان‌ها، ضوابط فنی لازم رعایت نشده بود و غالباً از روش جوش کردن وادارها به آرماتورهای سازه استفاده نموده بودند که روش بسیار غلطی است)

شکل ۱۷-۲ عدم ریزش مصالح دیوار در اثر استفاده از اتصالات و المان‌های نگهدارنده

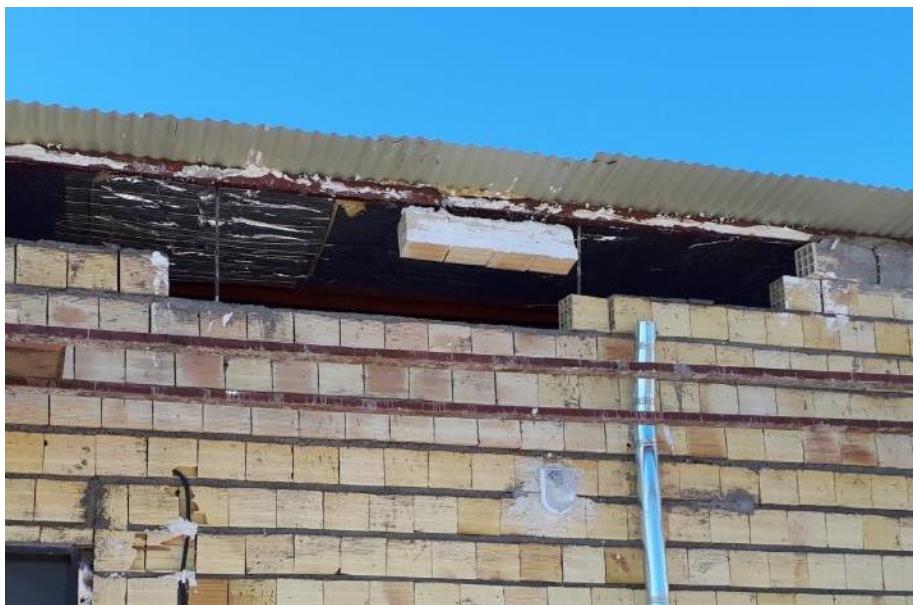
همچنین در یک مورد، به دلیل احداث سازه سبک فلزی به روش نادرست در طبقه فوقانی اسکلت بتُنی و عدم رعایت ضوابط اتصال و همچنین عدم وجود نظارت در اجرا، شاهد بروز ترک و همچنین ریزش مصالح در طبقه فوقانی به دلیل تغییر مکان زیاد طبقه و همچنین ریزش مصالح دیوار به دلیل عدم اتصال مناسب به اسکلت طبقه بوده ایم (شکل ۲۱-۲)

شکل ۲۱-۲ بروز ترک و ریزش مصالح دیوار در طبقه فوقانی ساختمان

ادامه شکل ۲۱-۲ بروز ترک و ریزش مصالح دیوار در طبقه فوقانی ساختمان

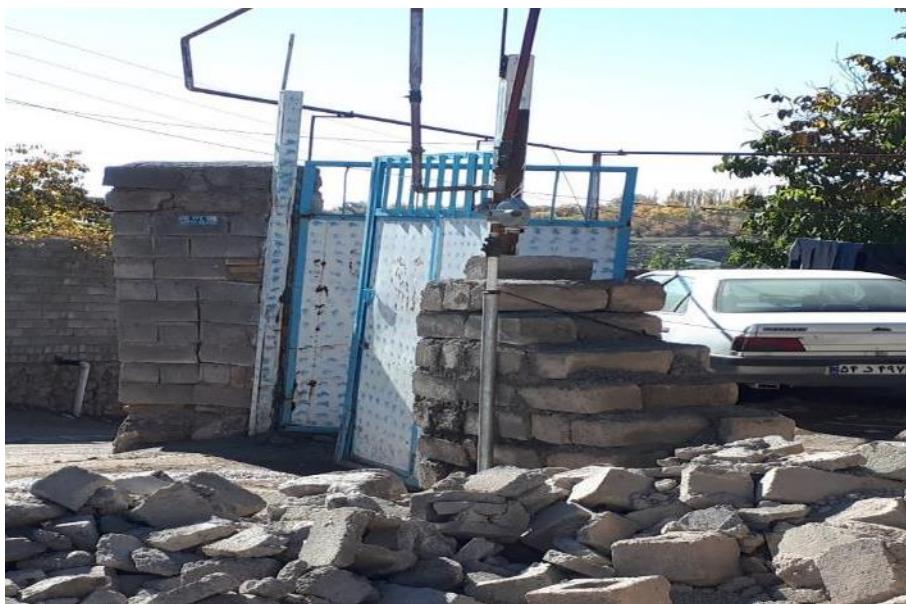
همچنین قابل ذکر است که در پس از رخداد زلزله، خبر انفجار گاز در روستای بالسین منتشر گردید که پس از بررسی‌های میدانی صحت این خبر تکذیب شده و مشخص گردید این مورد مربوط به شکست یه مورد علمک گاز در اثر ریزش دیوار مجاور و خروج گاز از خط ۶۰ PSI با صدای زیاد بوده است. این علمک بعداً توسط مسئولین فنی شرکت گاز تعمیر گردیده است. در شکل ۲-۲ این علمک قابل مشاهده می‌باشد.

شکل ۲-۲ علمک آسیب دیده در منطقه بالسین بر اثر ریزش دیوار مجاور

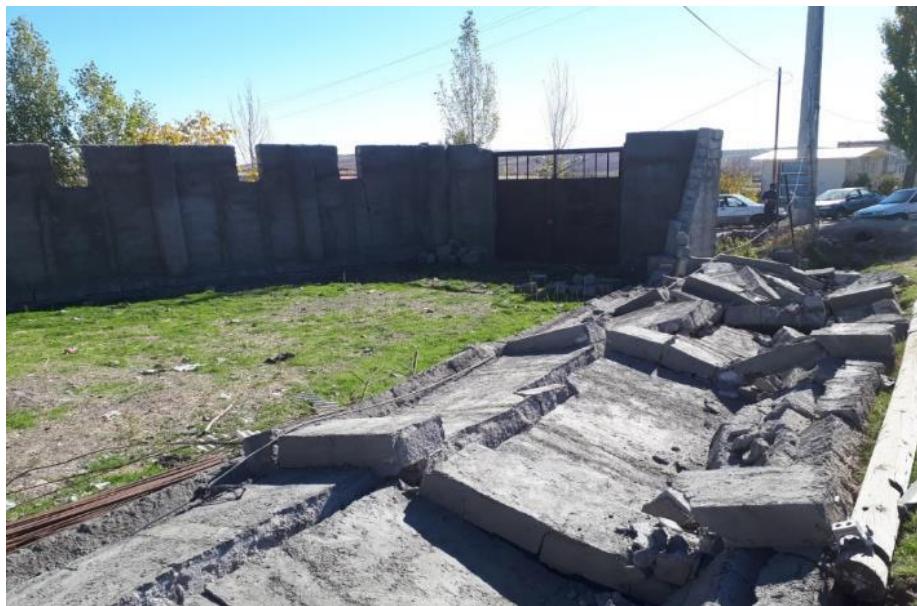
موجب ضربه زدن به تیرهای برق و مخابرات گردیده بود (شکل ۲۶-۲).

شکل ۲۶-۲ تخریب و واژگونی دیوار (ضربه زدن به تیرهای برق و مخابرات)

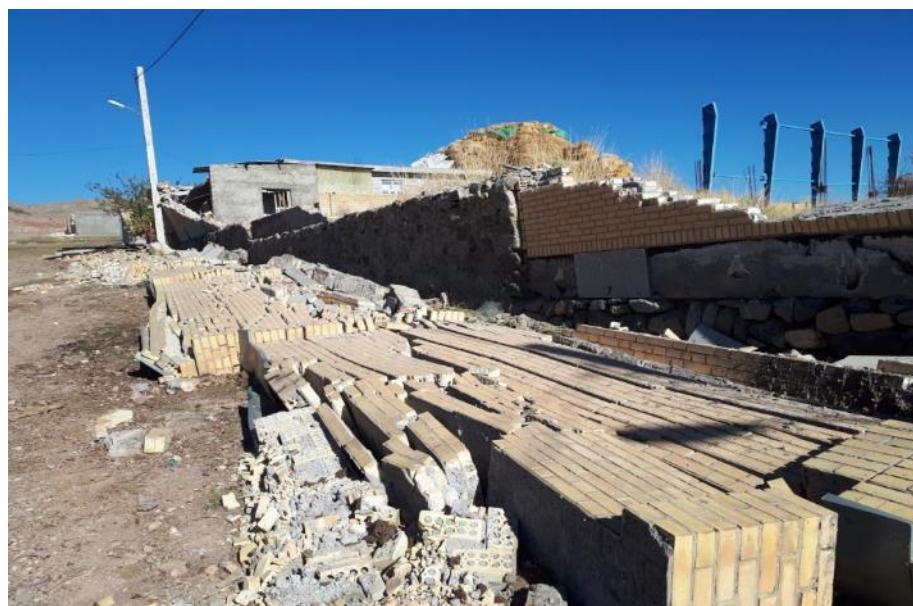
شکل ۲۷-۲ واژگونی چندین دیوار در روستای ورنکش (ضربه زدن به تاسیسات مجاور دیوار)

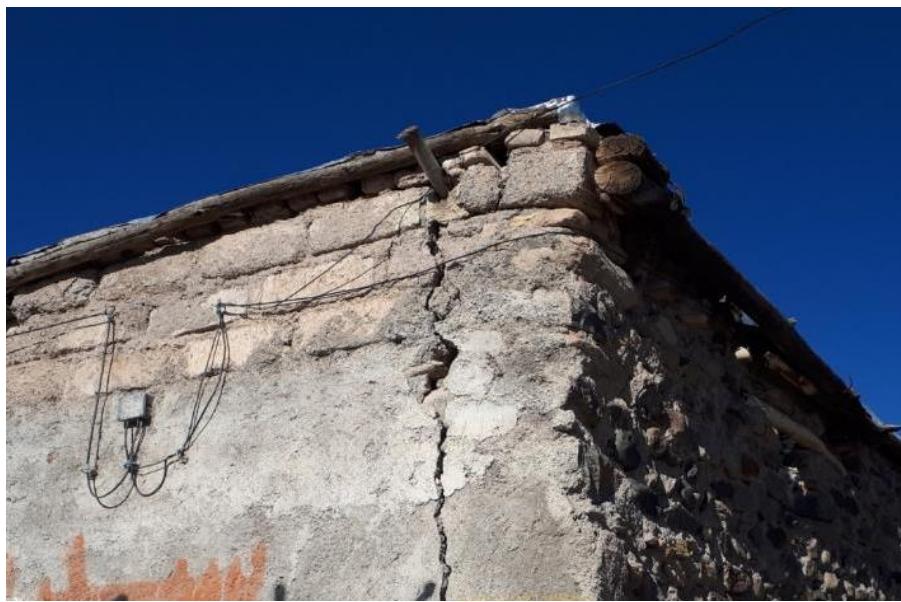
یکی دیگر از آسیب‌های رخ داده در کل سطح روستا، مربوط به بروز پدیده گسیختگی بین دیوارهای متعامد خشتم و گلی به دلیل نبود اتصال کافی بین این دیوارها و آسیب‌پذیری بالای آنها از حیث لرزه‌ای بود که موارد متعددی از آن در ورنکش شناسایی گردید. (شکل ۳۰-۲).

شکل ۲-۳۰ بروز گسیختگی بین دیوارهای متعامد در اثر حرکت جانبی دیوار و عدم اتصال کافی

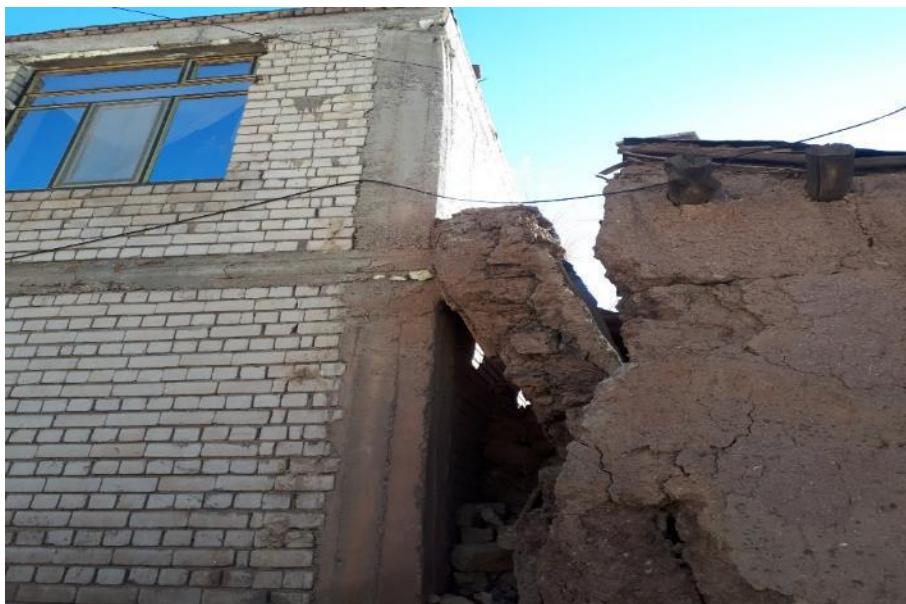
شکل ۲-۳۱ بروز تخریب بین دیوارهای متعامد در اثر حرکت جانبی دیوار و عدم اتصال کافی (ضربه زدن به ساختمان مجاور)

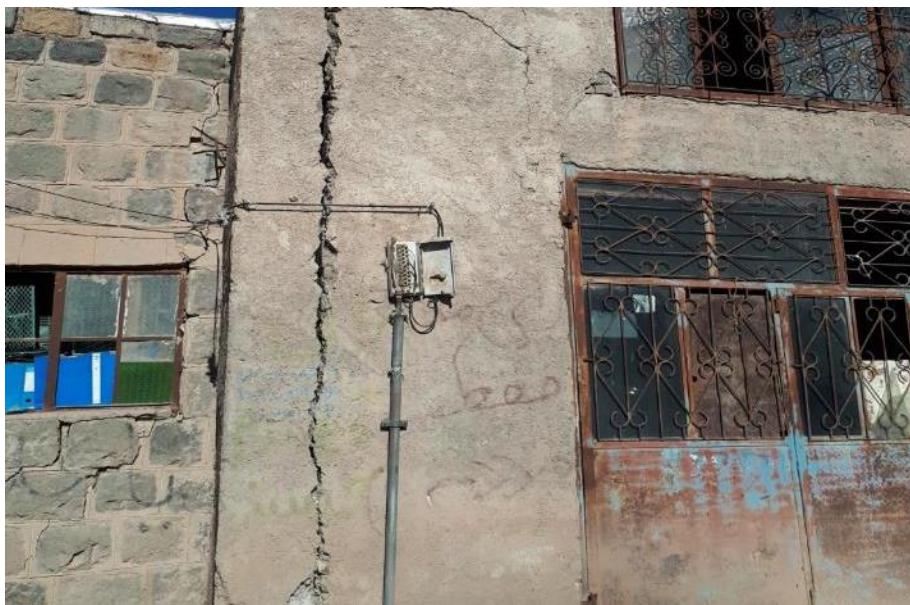
در این نوع آسیب‌پذیری در ساختمان‌های قدیمی، به دلیل عدم اتصال کافی دیوارها و مقاومت خمشی پایین دیوار، به هنگام مواجهه با نیروی جانبی، یکی از دیوارها به سمت خارج صفحه متماطل شده که اثر آن، به دلیل رفتار غیرهمسان دو دیوار، آسیب به شکل تخریب در کنج و در محل تقاطع دیوارهای متعامد به شکل بروز خط جدایش و انحراف یک دیوار به سمت خارج صفحه بروز پیدا کرده است. چندین مورد از این آسیب در روستای ورنکش مشاهده گردید.

شکل ۲-۳۲ تخریب گوشه در محل تقاطع دیوارها در سازه بنایی قدیمی

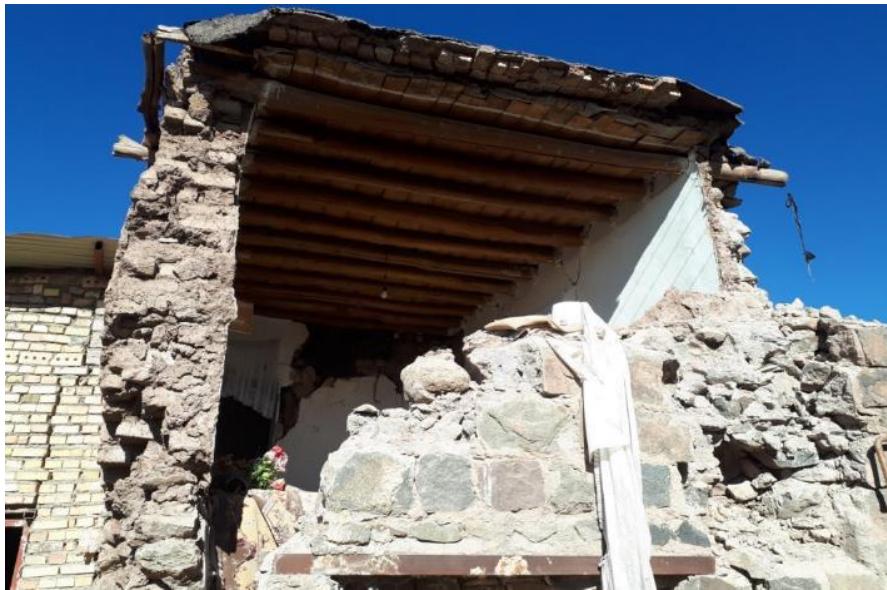
مورد دیگر آسیب‌ها مربوط به واژگونی دیوارهای برخی منازل مصالح بنایی (دیوارهای موازی با تیرریزی سقف) با توجه به کم بودن بار نقلی نگهدارنده در آنها و عدم انسجام آنها با المان‌های سقف، همچنین ضعف خمشی دیوار در برابر بار جانبی می‌باشد. موارد متعددی از این مورد در روستای ورنکش مشاهده گردید که در شکل ۳۶-۲ نمونه‌هایی از آنها ارائه گردیده است.

شکل ۳۶-۲ تخریب دیوار موازی تیرریزی سقف به دلیل عدم اتصال مناسب با سقف

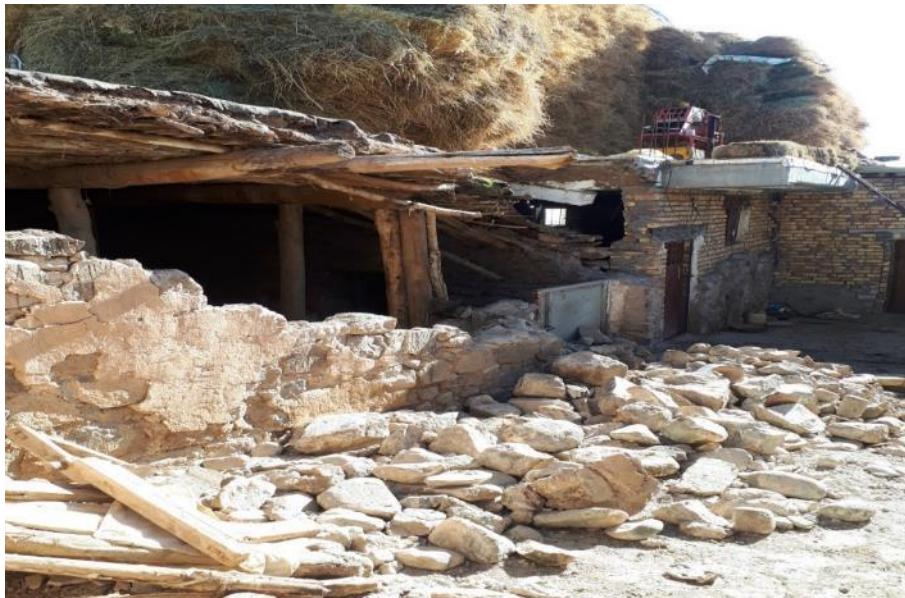
شکل ۳۷-۲ تخریب دیوار به دلیل ضعف مصالح و عدم اتصال مناسب با سقف

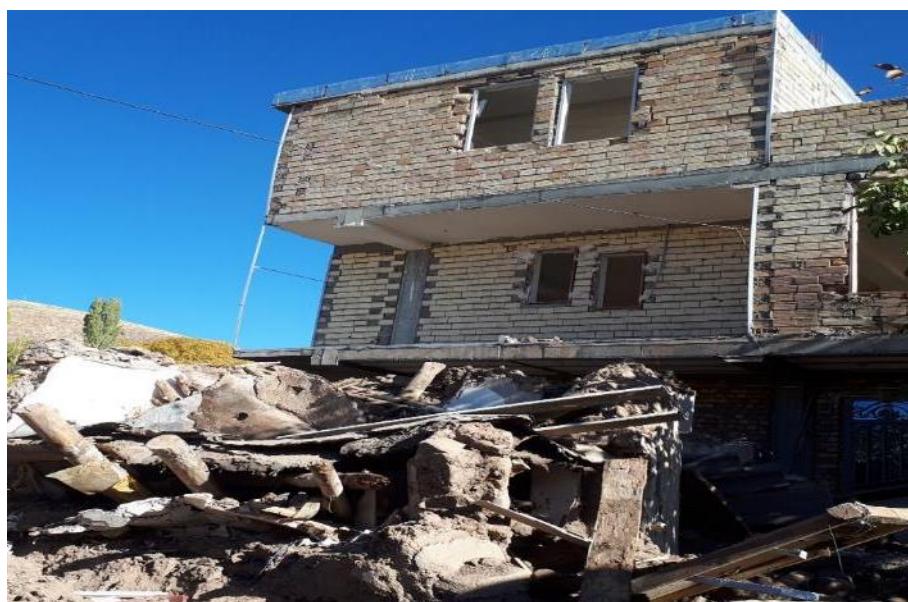
شکل ۴۸-۲ مقایسه رفتار لرزه‌ای سازه بنایی ضعیف و سازه دارای اسکلت در ورنکش

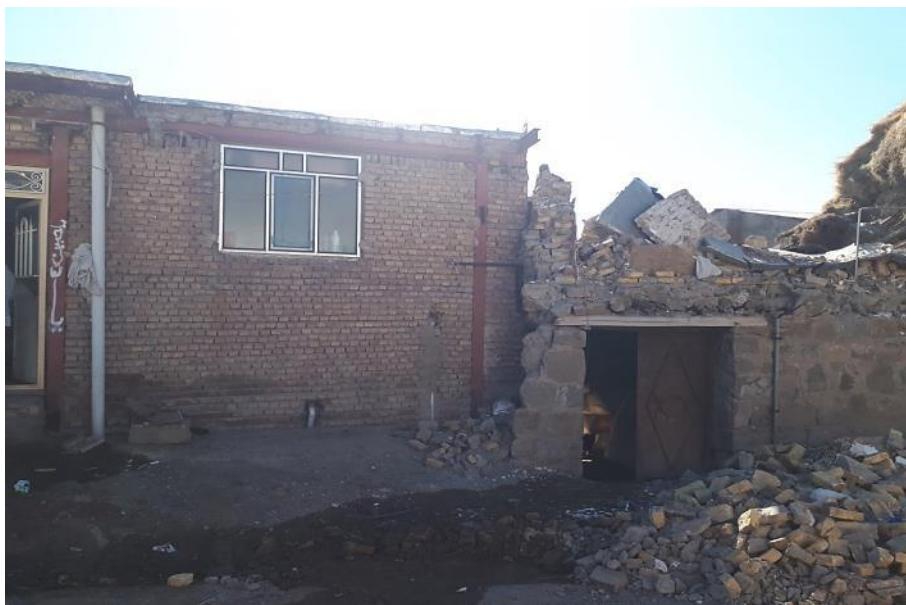
شکل ۲-۴۹ مقایسه رفتار لرزه‌ای سازه دارای اسکلت و سازه بنایی ضعیف در ورنکش

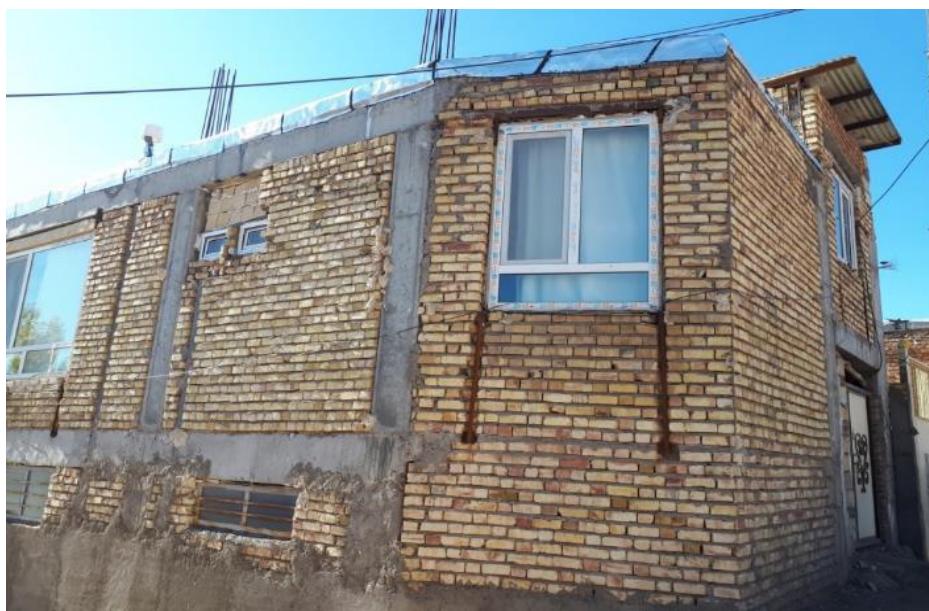
شکل ۲-۵۰ حفظ پنجره و دیوارها با تکنیک‌های ساده مهار (هرچند ضوابط اجرایی به طور کامل رعایت نشده است)

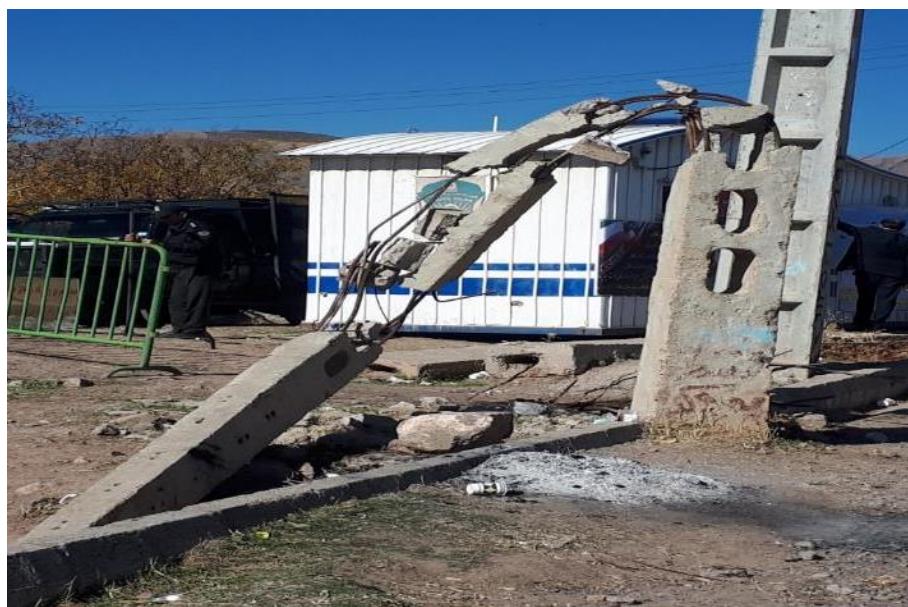
در یک مورد در روستای ورنکش، تیر برق در اثر نیروی زلزله دچار شکست و تخریب شده است. در شکل ۵۴-۲ این مورد قابل مشاهده است.

شکل ۵۴-۲ تخریب تیر برق در اثر زلزله در ورنکش

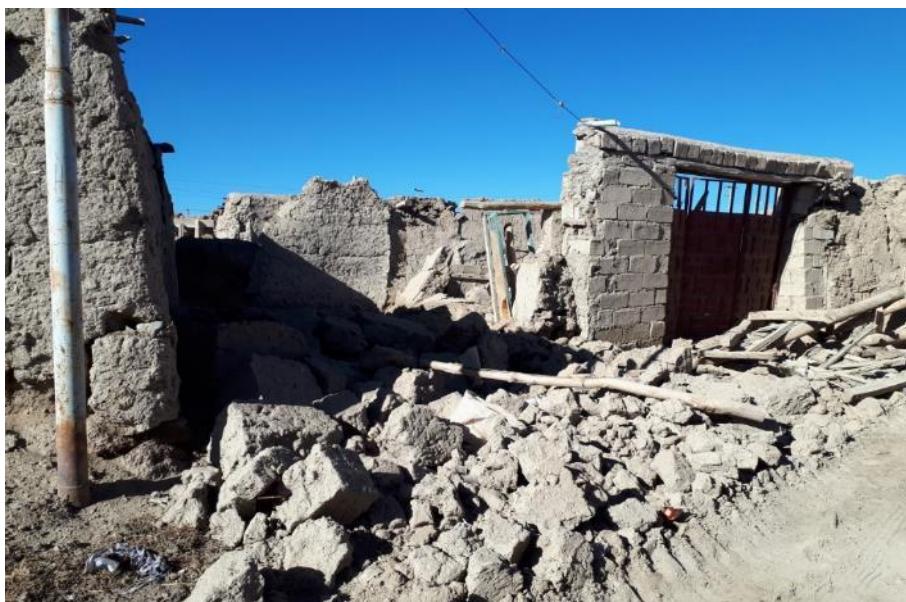
توجه زلزله برای این رده از ساختمان‌ها و همچنین نزدیک بودن به رومرکز زلزله، دارای خسارات بسیار زیادی بوده است. ضمن بازدید از این روستا مشخص گردید که عمدۀ آسیب‌های رخ داده به دلیل عدم مقاومت لرزه‌ای بنای خشتشی و گلی موجود در روستا بوده و مودهای خرابی کاملاً منطبق با الگوهای رایج خرابی در این گونه ساختمان‌ها می‌باشد. ساختمان‌های آجری این روستا عملکرد بهتری داشته و آسیب‌های کمتری دیده‌اند. در شکل‌های ۵۵-۲ و ۵۶-۲ نمونه‌هایی از این موارد قابل مشاهده می‌باشد.

شکل ۲-۵۵ نمونه‌ای از تخریب‌های ساختمان‌های خشتشی و گلی روستای تیرشاب

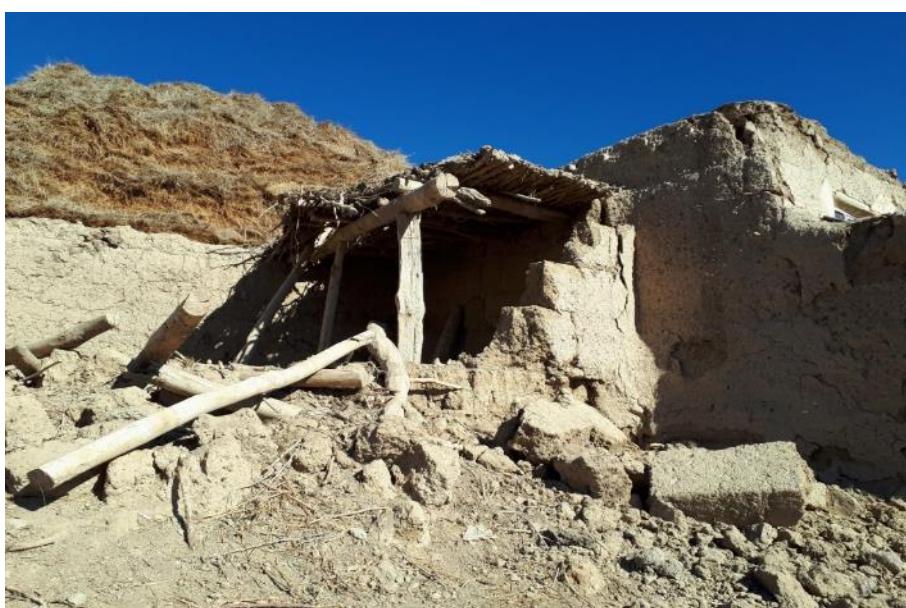
شکل ۲-۵۶ نمونه‌ای از تخریب‌های ساختمان‌های خشتشی و گلی روستای تیرشاب (تخرب کامل)

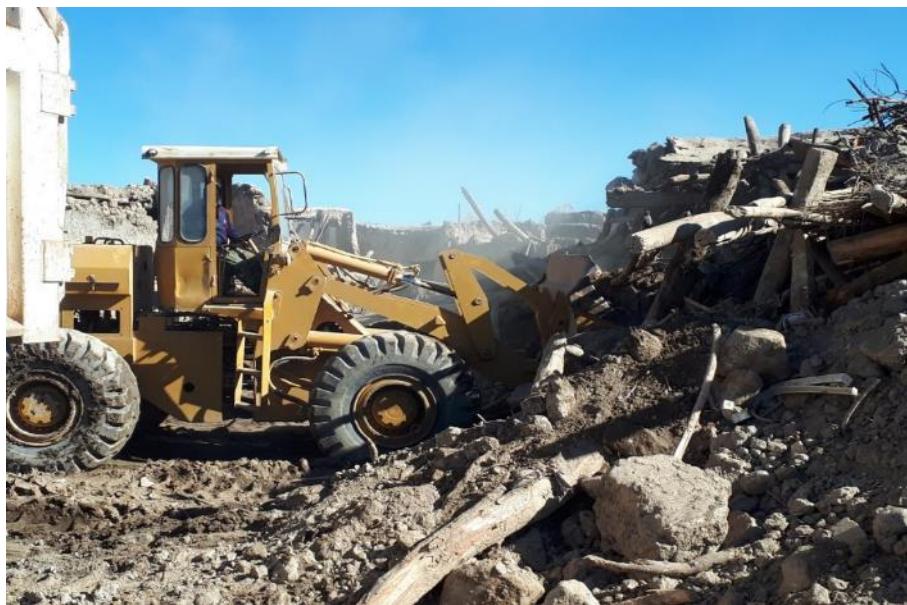
شکل ۶۱-۲ حجم بالای تخریب در بافت منازل خشتی و گلی روستای تیرشاب

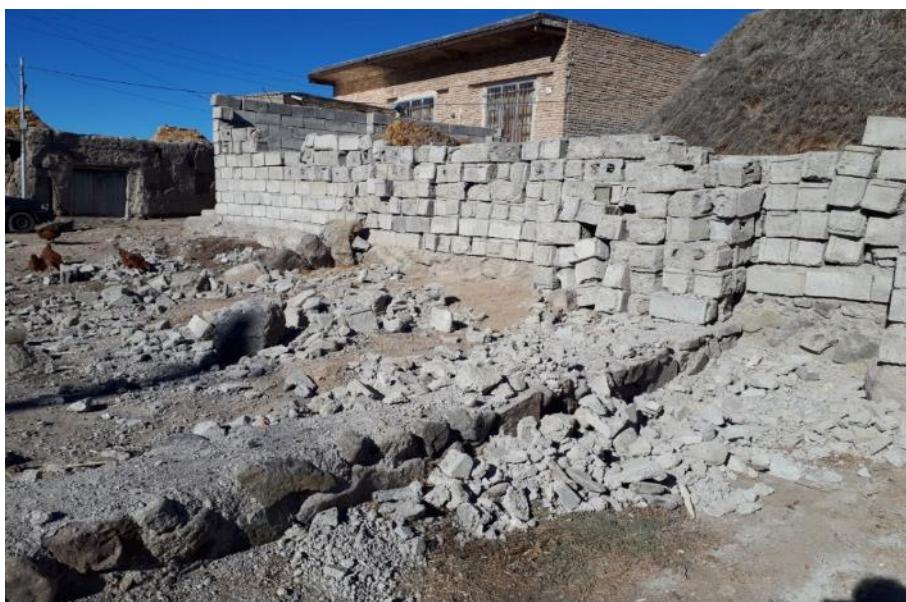
شکل ۶۲-۲ ریزش دیوارهای برخی از محوطه‌ها در اثر زلزله

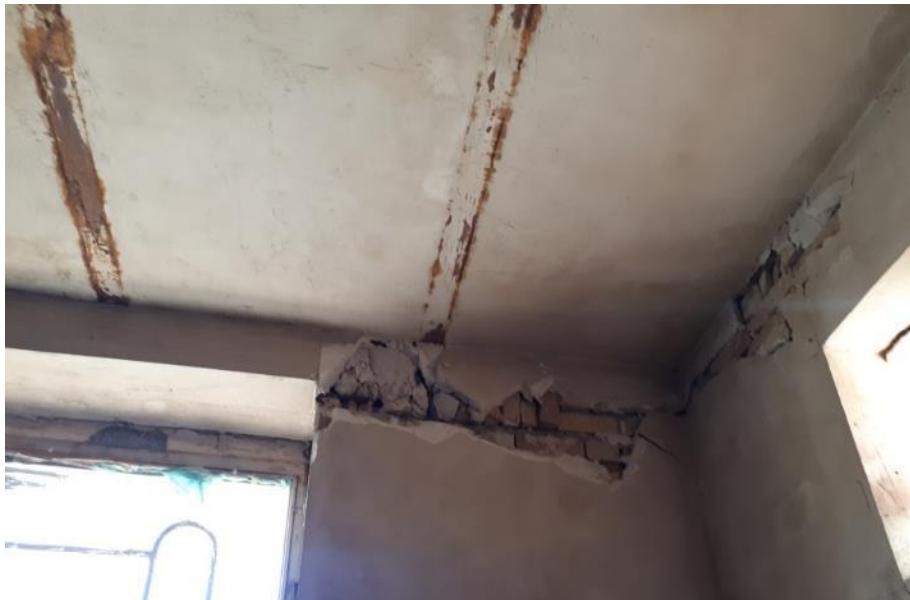
در ساختمان‌های آجری این روستا عملکرد لرزه‌ای بهتری مشاهده گردید. در این ساختمان‌ها که هیچ‌گونه کلاف‌بندی در آنها مشاهده نمیشد، با وجود حفظ پایداری سازه، آسیب‌های سازه‌ای مشهودی شناسایی گردید که مهمترین آنها در ساختمان آجری بود که از سقف طاق ضربی بهره برده بود.

در این ساختمان به دلیل نبود کلاف‌بندی، در زمان زلزله، سقف طاق ضربی دچار حرکت افقی نسبت به دیوارها شده که این امر موجب بروز ترک‌های افقی در سطح داخلی دیوارها و تخریب گچکاری در این نواحی گردیده است.

شکل ۶۳-۲ بروز ترک افقی در ساختمان بنایی آجری
