# زمین لرده ۱۷ آبان ۱۳۹۸ ترکمانچای آذربایجان شرقی

نشریه شماره: - گ: ۸۹۲

نام کتاب: زمین لرزه ۱۷ آبان ۱۳۹۸ ترکمانچای آذربایجان شرقی  
 تهیه کنندگان: علی بیت اللهی، مرتضی مهدوی، مجتبی بصیری، معصومه سلیمانی، اسماعیل فرزانگان، محمد پورمحمدشاھوار، مژگان  
 میرسنجری، عطیه اسحاقی، حسین میرزایی علویجه، حسین عبدالله تیچی  
 شماره نشر: گ-۸۹۲  
 ناشر: مرکز تحقیقات راه، مسکن و شهرسازی  
 نوبت چاپ: اول ۱۳۹۹  
 تیراژ: ۵۰۰ نسخه  
 قطع: رحلی  
 لیتوگرافی، چاپ و صحافی: اداره انتشارات و چاپ مرکز تحقیقات راه، مسکن و شهرسازی  
 قیمت: ۲۷۰۰۰۰ ریال  
 شابک: ۹۷۸-۶۰۰-۱۱۳-۲۶۲-۹

# گزارش بخش زلزله‌شناسی مهندسی و خطرپذیری

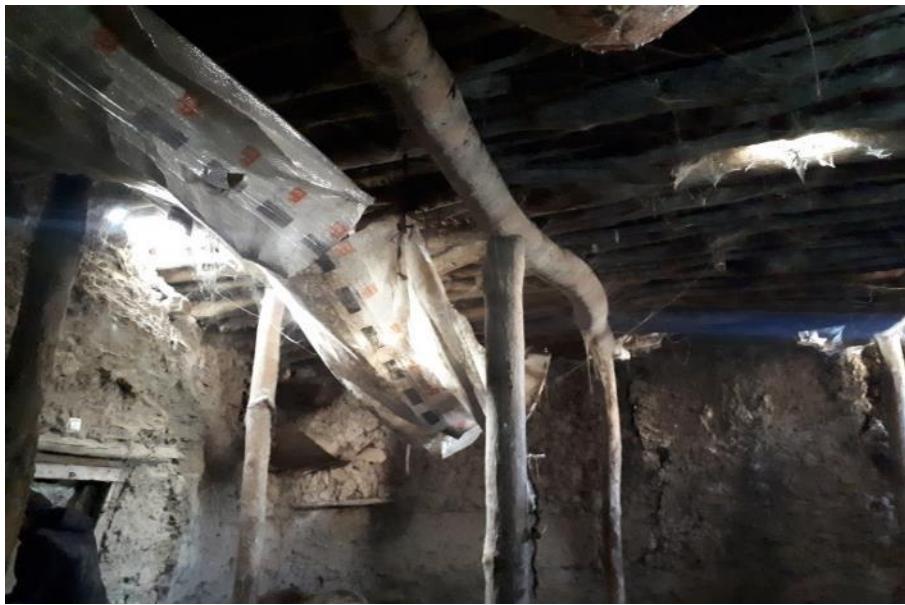
قابل ذکر است که در این زلزله، بخش زیادی از دام‌های موجود در این روستا به دلیل تخرب محمل نگهداری آنها تلف شده‌اند. در دیگر اماکن نگهداری این دام‌ها نیز آسیب‌های بسیار جدی در دیوارها و سقف مشاهده گردید.

شکل ۲۶۵-۲ آسیب‌های واردہ به محله‌ای نگهداری دام در روستای تیرشاب

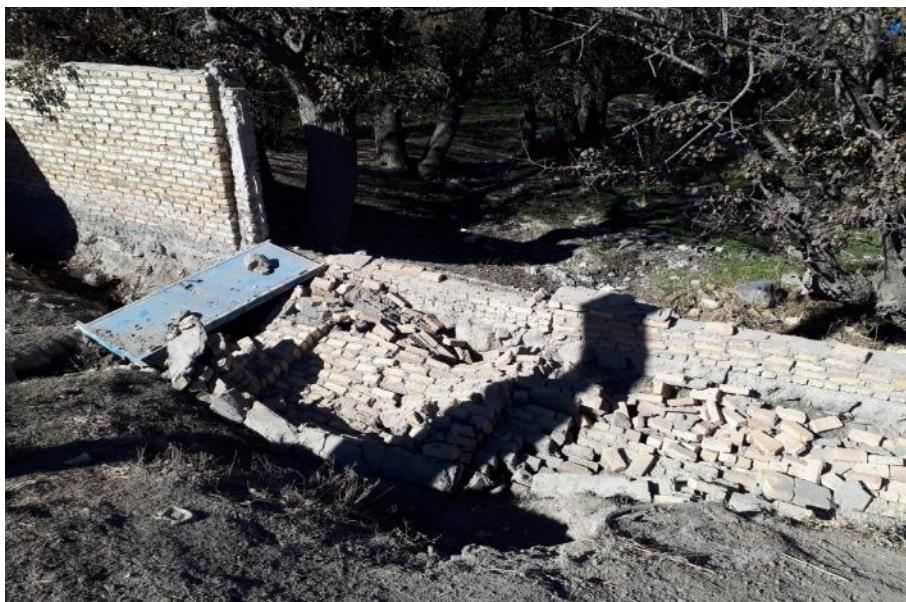
شکل ۶۷-۲ ریزش دیوار محوطه‌ها به دلیل عدم وجود پشت بند و درز اجرایی در این دیوارها

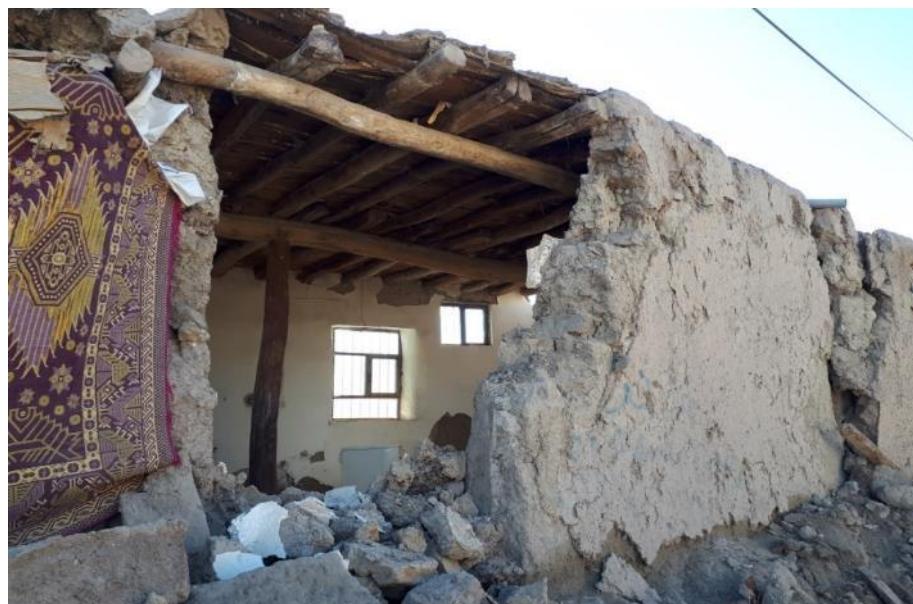
شکل ۶۸-۲ واژگونی و تخریب دیوار سازه مصالح بنایی ضعیف در روستای دونیق

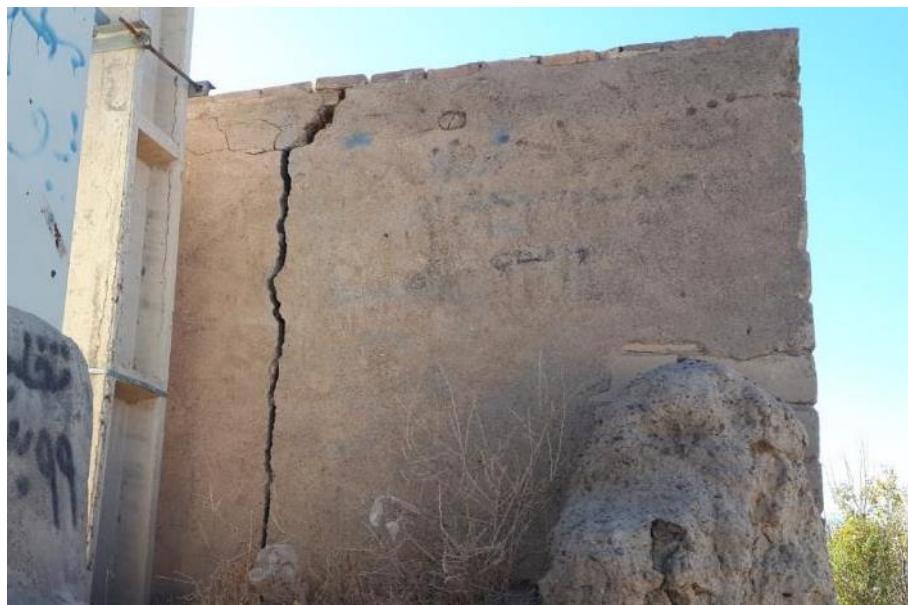
شکل ۲-۶۹ بروز ترک قائم در دیوار بنای آجری در روستای دونیق

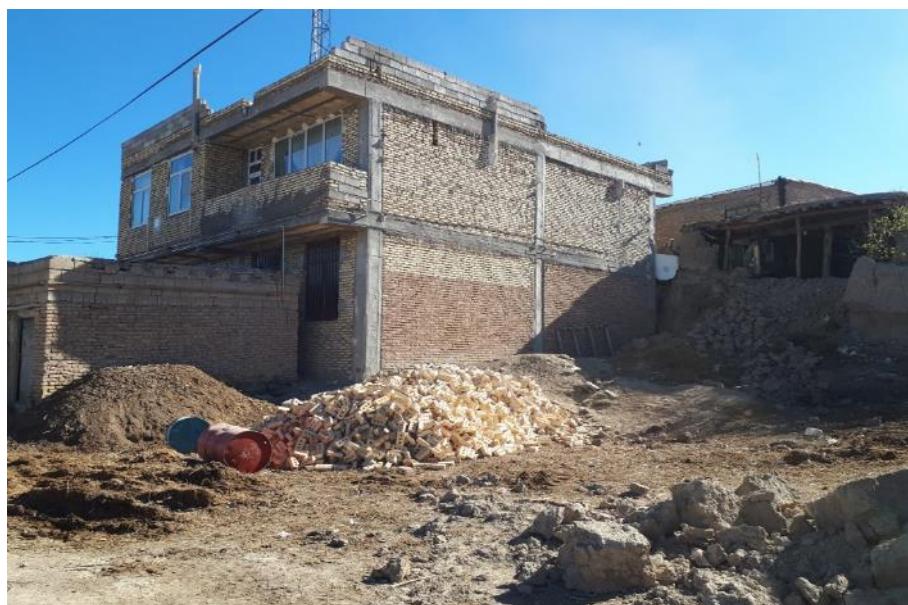
شکل ۲-۷۰ عملکرد مطلوب سازه اسکلت بتُنی در کار تخریب سازه بنایی خشتشی و گلی در روستای دونیق

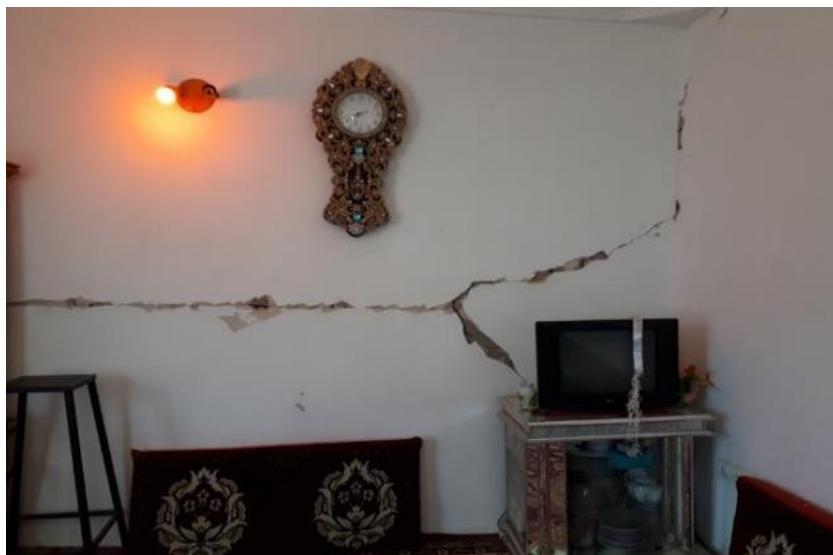
شکل ۷۱-۲ ترک خورده‌گی دیوارهای ساختمان سازه بنایی با کلاف افقی

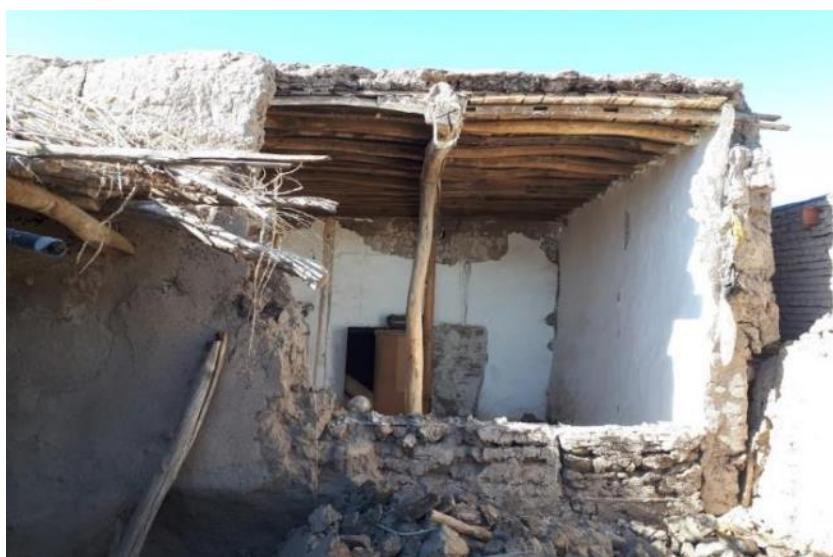
شکل ۷۲-۲ ریزش و واژگونی دیوار موازی تیرریزی سقف در سازه مصالح بنایی بدون کلاف

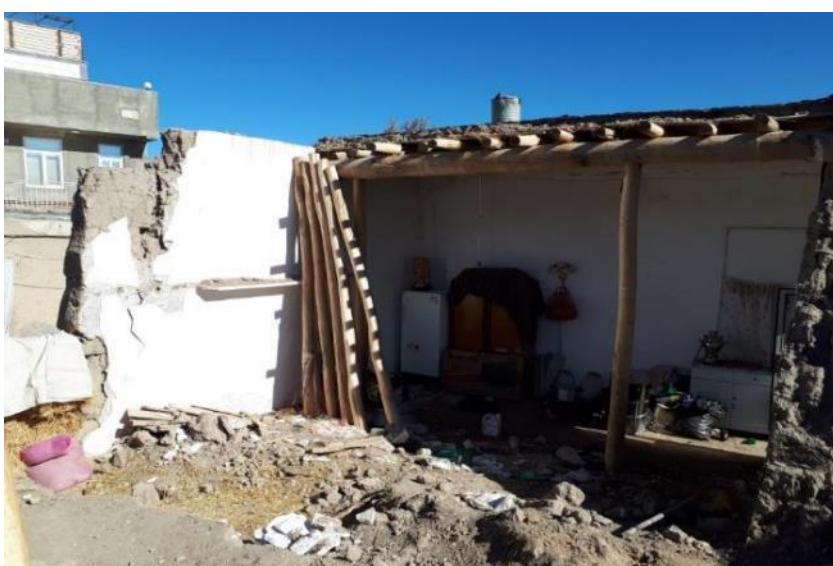
شکل ۷۳-۲ عملکرد ضعیف سازه بنایی بدون کلاف در برابر زلزله و تخریب آن

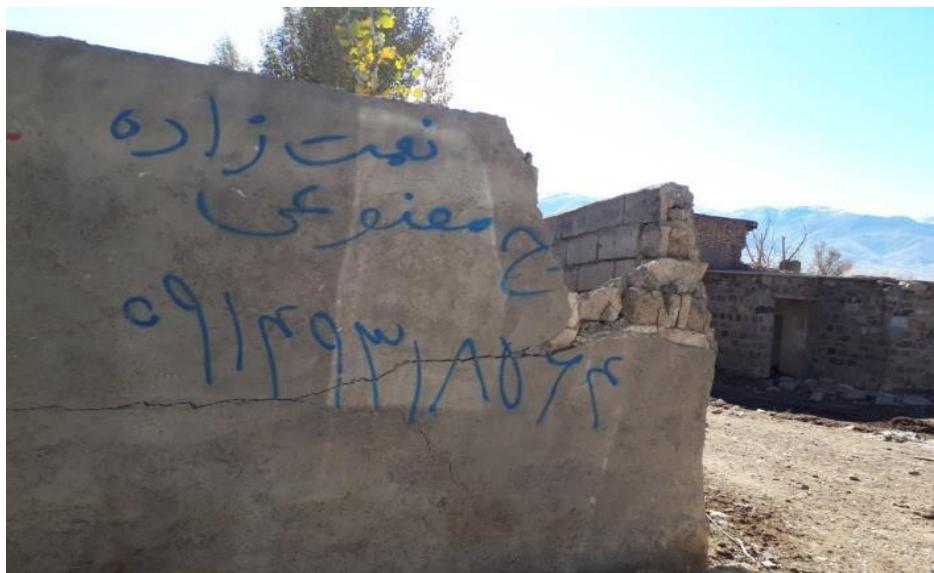
شکل ۷۴-۲ تخریب و واژگونی برخی دیوارهای بنایی محوطه‌ها در هروان

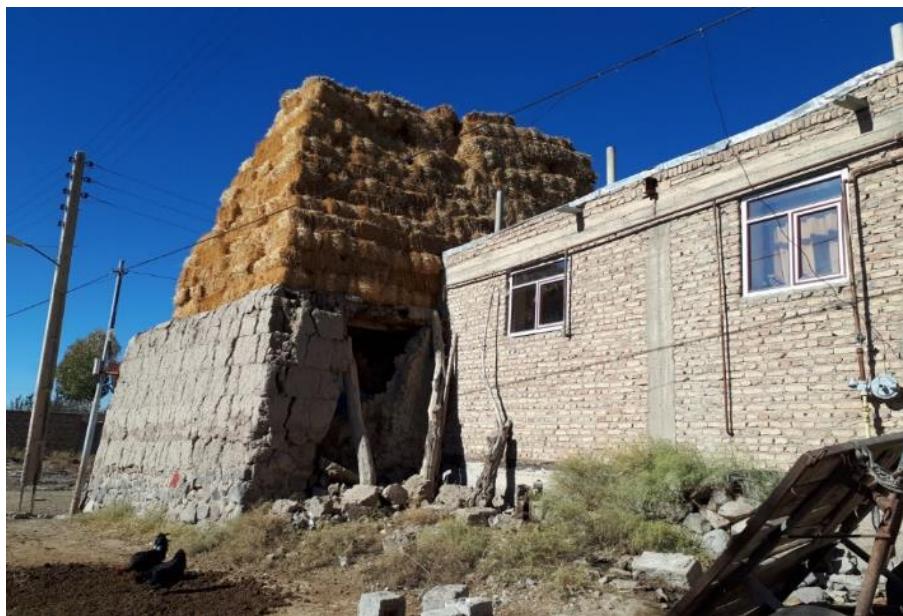
شکل ۷۶-۲ عملکرد مطلوب لرزه‌ای سازه‌های بنایی کلاف‌دار در هروان

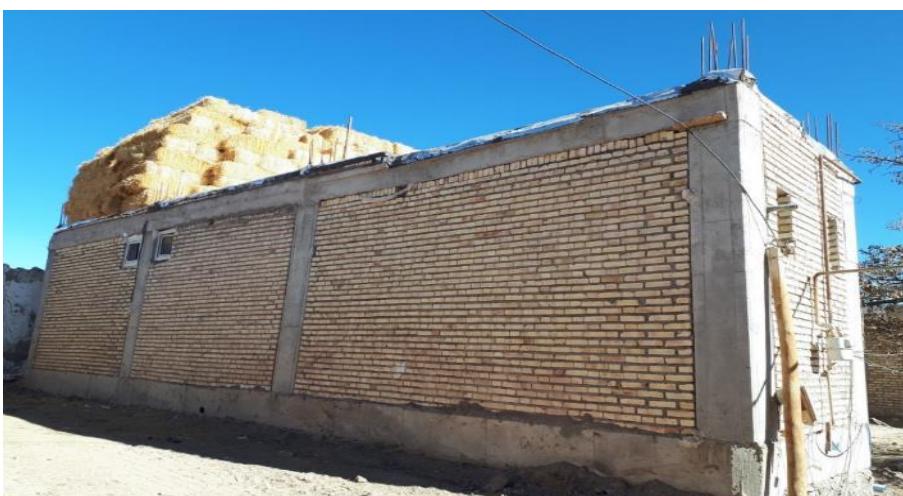
شکل ۷۷-۲ عملکرد مطلوب لرزه‌ای ساختمان‌های دارای اسکلت (اسکلت بتُنی) در هروان

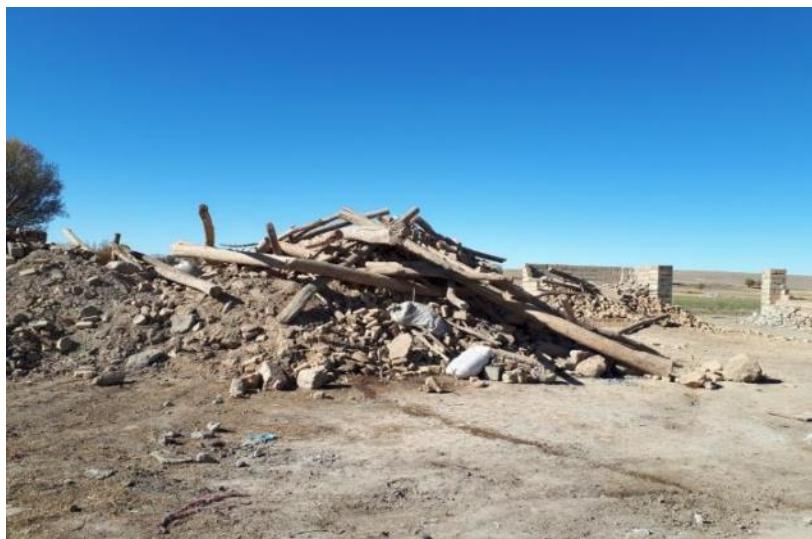
این روستا جزو مناطق با ساخت و ساز جدید در حوالی شهر سراب بوده و تعداد ساختمان‌های دارای اسکلت در آن نسبت به روستاهای مجاور بیشتر می‌باشد. به همین دلیل میزان خرابی‌ها در این روستا اندک بوده و غالب آسیب‌ها مربوط به الحالات و اجزای غیرسازهای در ساختمان‌ها می‌باشد. همچنین در این روستا یک محل نگهداری عمده دام وجود داشته که با توجه به استفاده از سازه بنایی بدون کلاف خشت و گلی در این محل، سازه در زمان زلزله دچار تخریب کامل شده و کلیه دام‌ها تلف شده‌اند (تعداد ۱۵۰ گوسفند). در شکل ۷۸-۲ این تخریب قابل مشاهده می‌باشد.

شکل ۷۸-۲ تخریب کامل محل نگهداری دام در روستای اسب فروشان

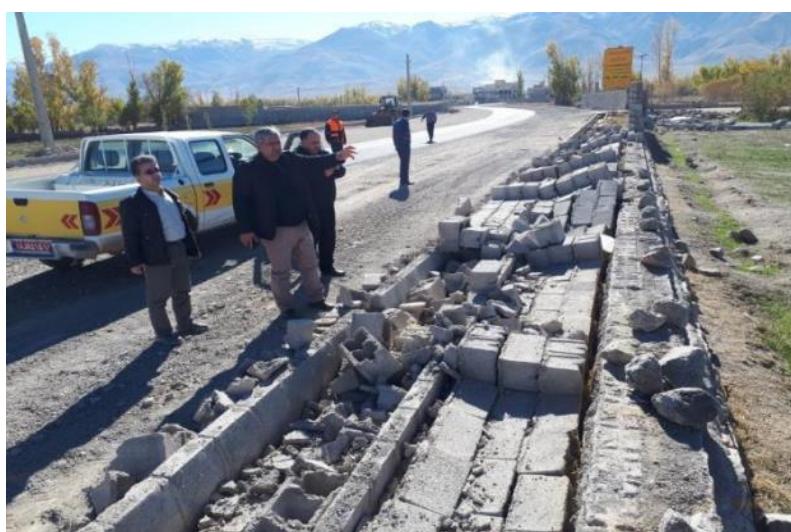
یکی دیگر از آسیب‌های شایع در این منطقه، تخریب دیوارهای محوطه‌ها به دلیل ضعف ملات، عدم استفاده از پشت بند و نبود درز اجرایی در این دیوارها بوده است. در شکل ۷۹-۲ و ۸۰-۲ نمونه‌ای از این نوع آسیب قابل مشاهده است.

شکل ۷۹-۲: تخریب کامل دیوارهای محوطه برخی اماکن

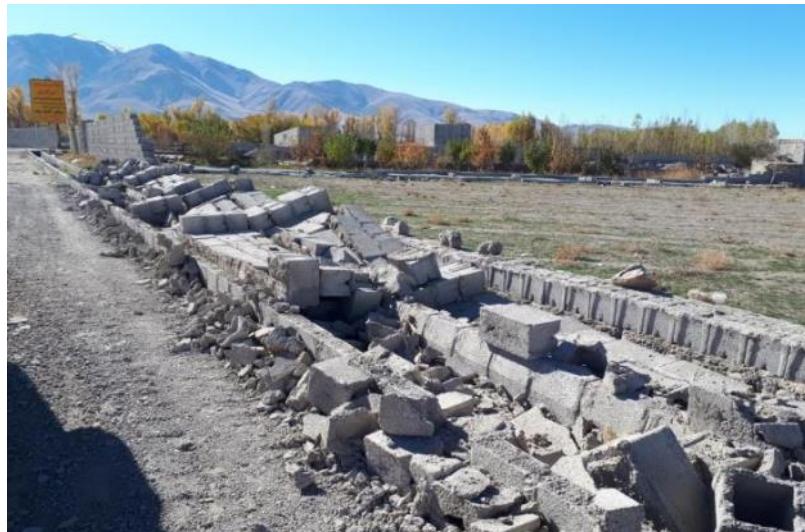
شکل ۸۰-۲ تخریب تعدادی از دیوارهای محوطه‌ها در روستای اسب فروشان

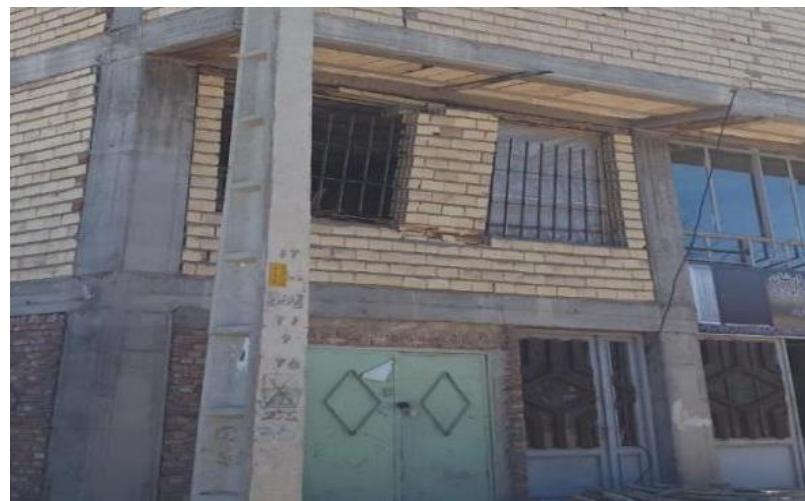
یکی از موارد دیگر آسیب در این زلزله در منطقه اسب‌فروشان، بروز ترک و تخریب در دیوارهای پیرامونی ساختمان‌ها و ریزش این مصالح بوده است. قابل ذکر است که در بسیاری از این موارد عدم رعایت ضوابط اتصال دیوارها به اسکلت و یا ضوابط مربوط به ابعاد بازشوها موجب بروز این موارد گردیده است. نمونه‌هایی از این آسیب‌ها در شکل‌های بعد قابل مشاهده است.

شکل ۸۱-۲ تخریب در دیوار حد فاصل دو بازشو، به دلیل عدم رعایت ابعاد و هندسه بازشوها

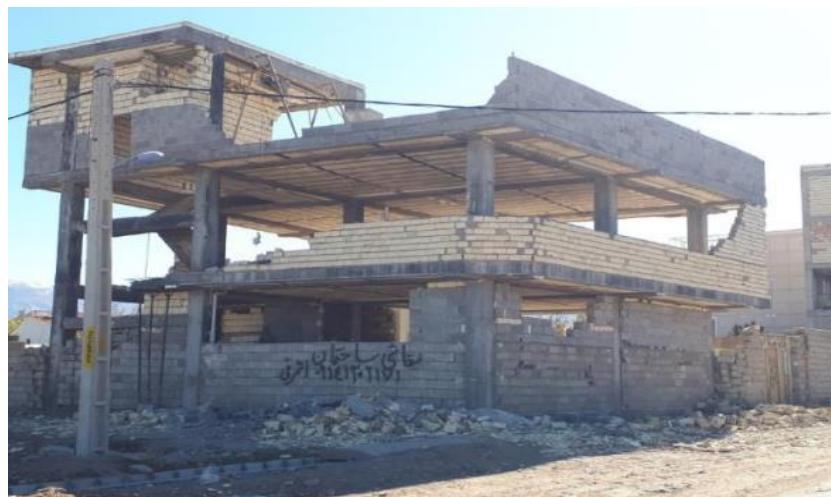
شکل ۸۲-۲ ریزش دیوار ساختمان در اسب فروشان در اثر عدم رعایت ضوابط اتصال

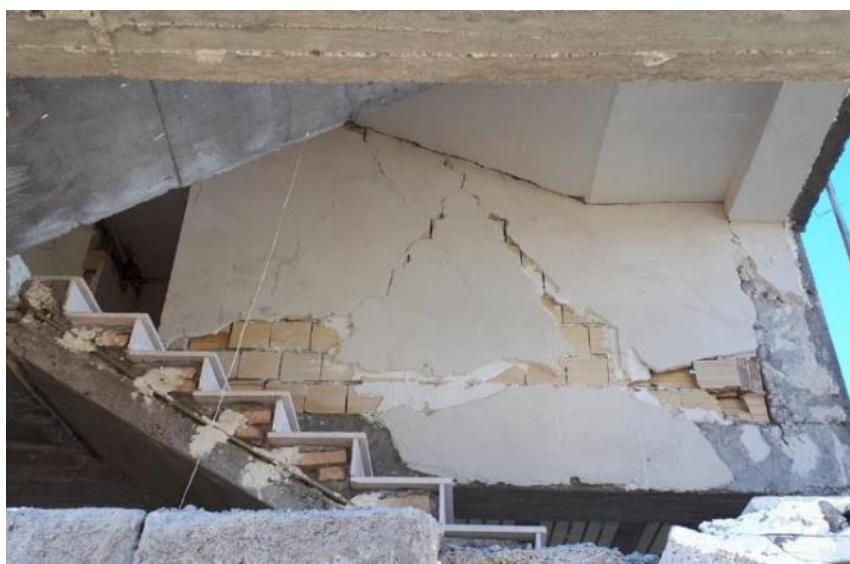
شکل ۸۳-۲ تخریب دیوارهای ساختمان اسکلت بتُنی در اسب فروشان

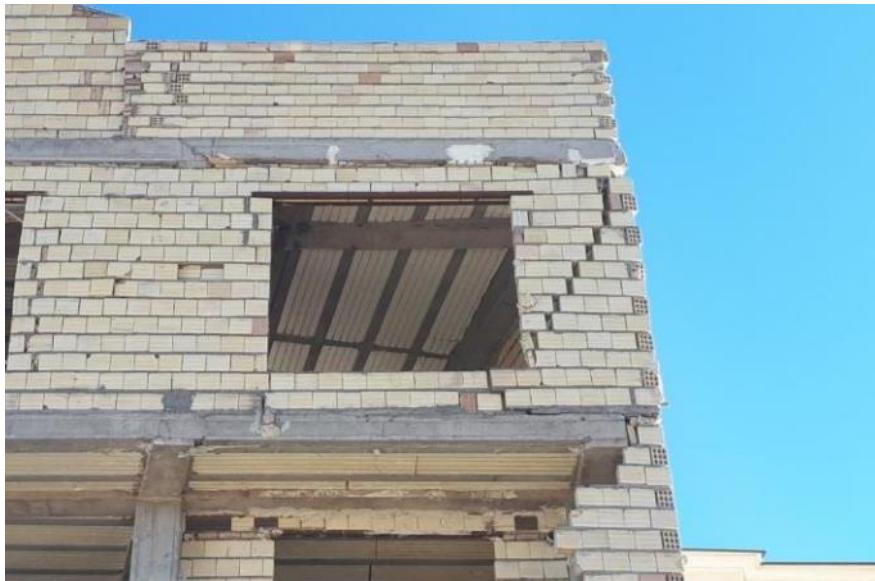
شکل ۲-۸۵ تخریب در گوشه، به دلیل عدم رعایت ابعاد بازشو و عدم اتصال صحیح دیوارها به اسکلت

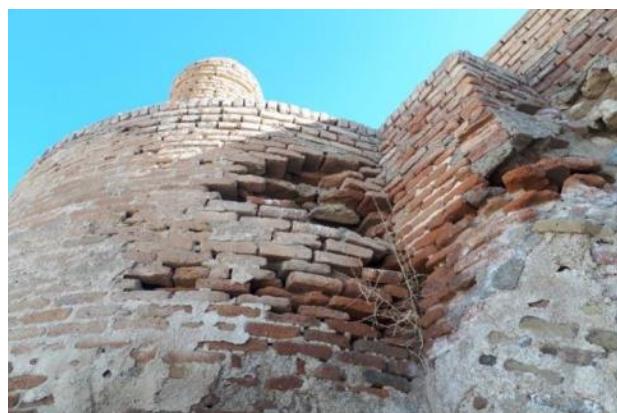
قابل ذکر است که در حد فاصل روستای اسب‌فروشان و شهر سراب، یک پل تاریخی قدیمی وجود دارد که در این زلزله دچار آسیب‌دیدگی در عرشه و پایه‌ها شده و مصالح آجری آن دچار شکستگی شده‌اند. در شکل ۲-۸۶ و ۲-۸۷ نمونه‌ای از این آسیب‌ها قابل مشاهده می‌باشد.

شکل ۲-۸۶ آسیب به پل تاریخی در منطقه اسب‌فروشان سراب

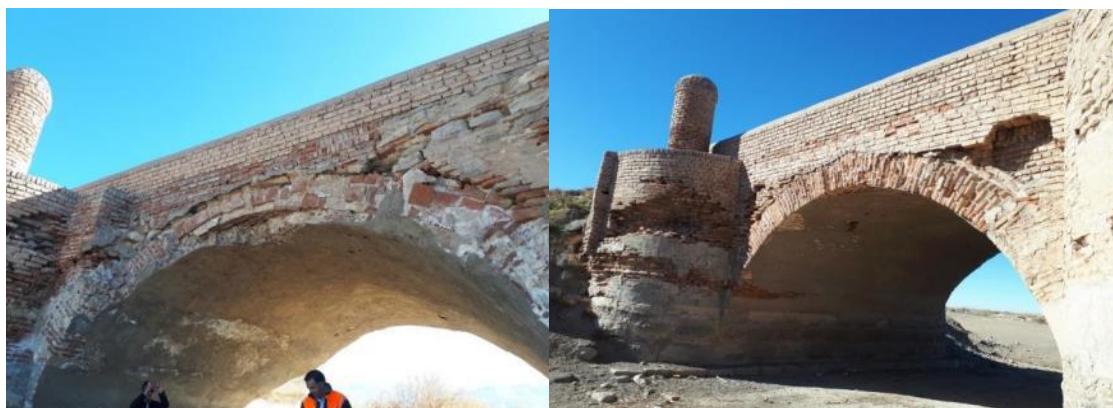
شکل ۲-۸۷ آسیب به پل تاریخی در منطقه اسب‌فروشان سراب

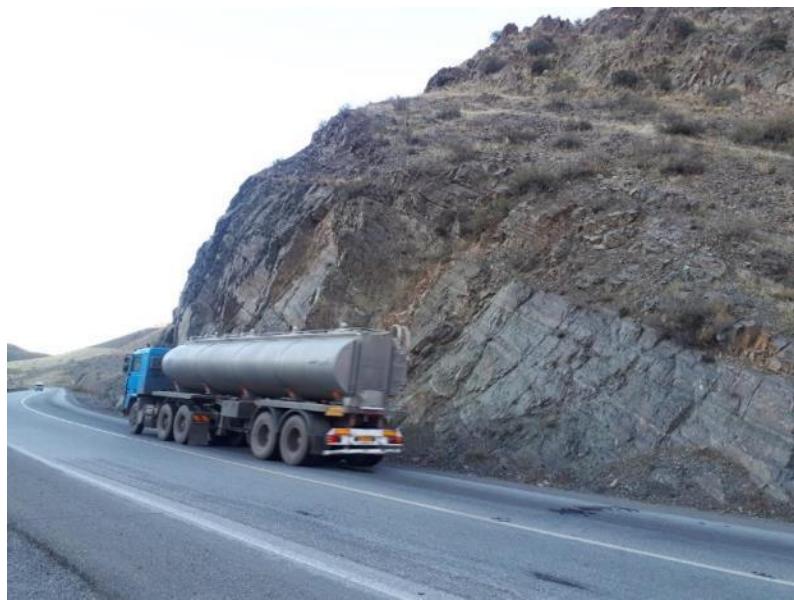
شکل ۳-۹ محور میانه - بستان آباد بعد از عملیات پاکسازی از واریزه‌های سنگی

تعداد ۸۵ دستگاه ماشین آلات از سازمان راهداری و پیمانکاران این سازمان با هماهنگی اداره کل راه و شهرسازی استان آذربایجان شرقی سریعاً به محل اعزام شده و واریزه‌های سنگی ظرف ۲ ساعت کاملاً پاکسازی شده‌اند. لازم به ذکر است که در محورهای روستایی، ریزش و زمین لغزش گزارش نگردیده است.

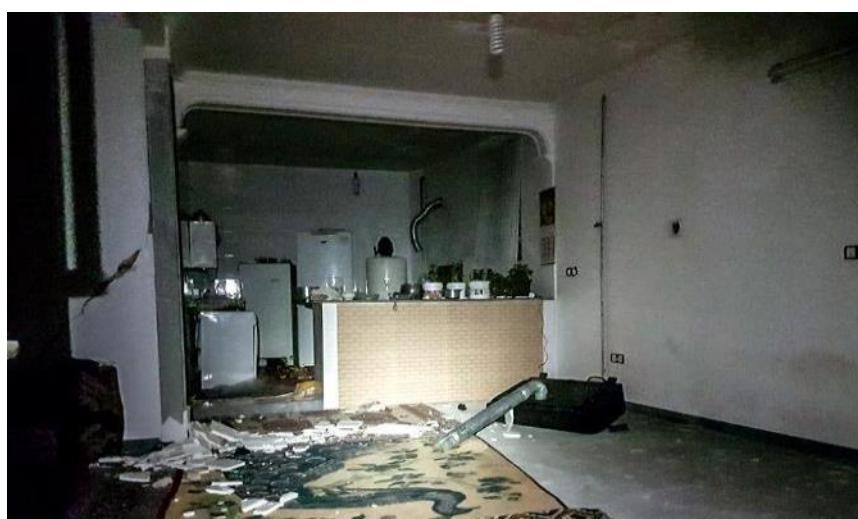
شکل ۴-۱: قطع لوله بخاری و آبگرمکن یکی از منازل بعد وقوع زلزله

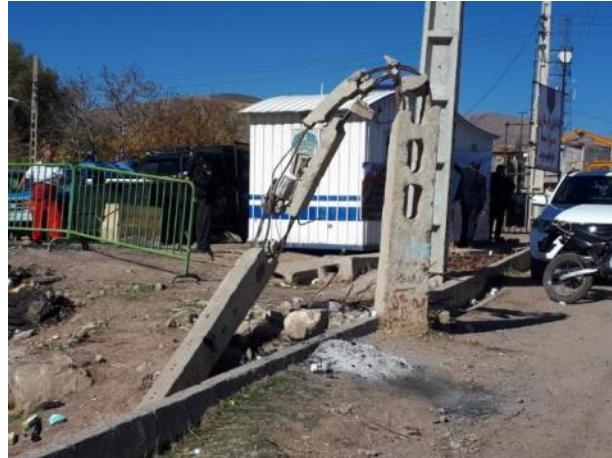
بر اساس اظهارات شرکت توزیع برق آذربایجان شرقی بخش اصلی آسیب‌های واردہ به شبکه توزیع برق در روستای ورنکش بود که ۵ مورد واژگونی تیر برق ۱۵ مورد کجی تیر در این روستا که دارای ۴۵۰ مشترک بوده است، اتفاق افتاده بود. در این روستا حدود ۸۰ دستگاه کنتور نیز کاملاً تخریب و زیر آوار مانده بود. تلاش

شکل ۴-۲۴ قطع تیر برق در منطقه زلزله زده

بی‌وقفه مسئولین برق و با رعایت کلیه ضوابط ایمنی، تیرهای واژگون شده این روستا را تامین و حدود ۹ ساعت پس از وقوع زلزله کار بازسازی موقع شبکه توزیع برق روستای ورنکش به اتمام رسید.
